## 改善箇所説明図

### 基準不適合発生箇所

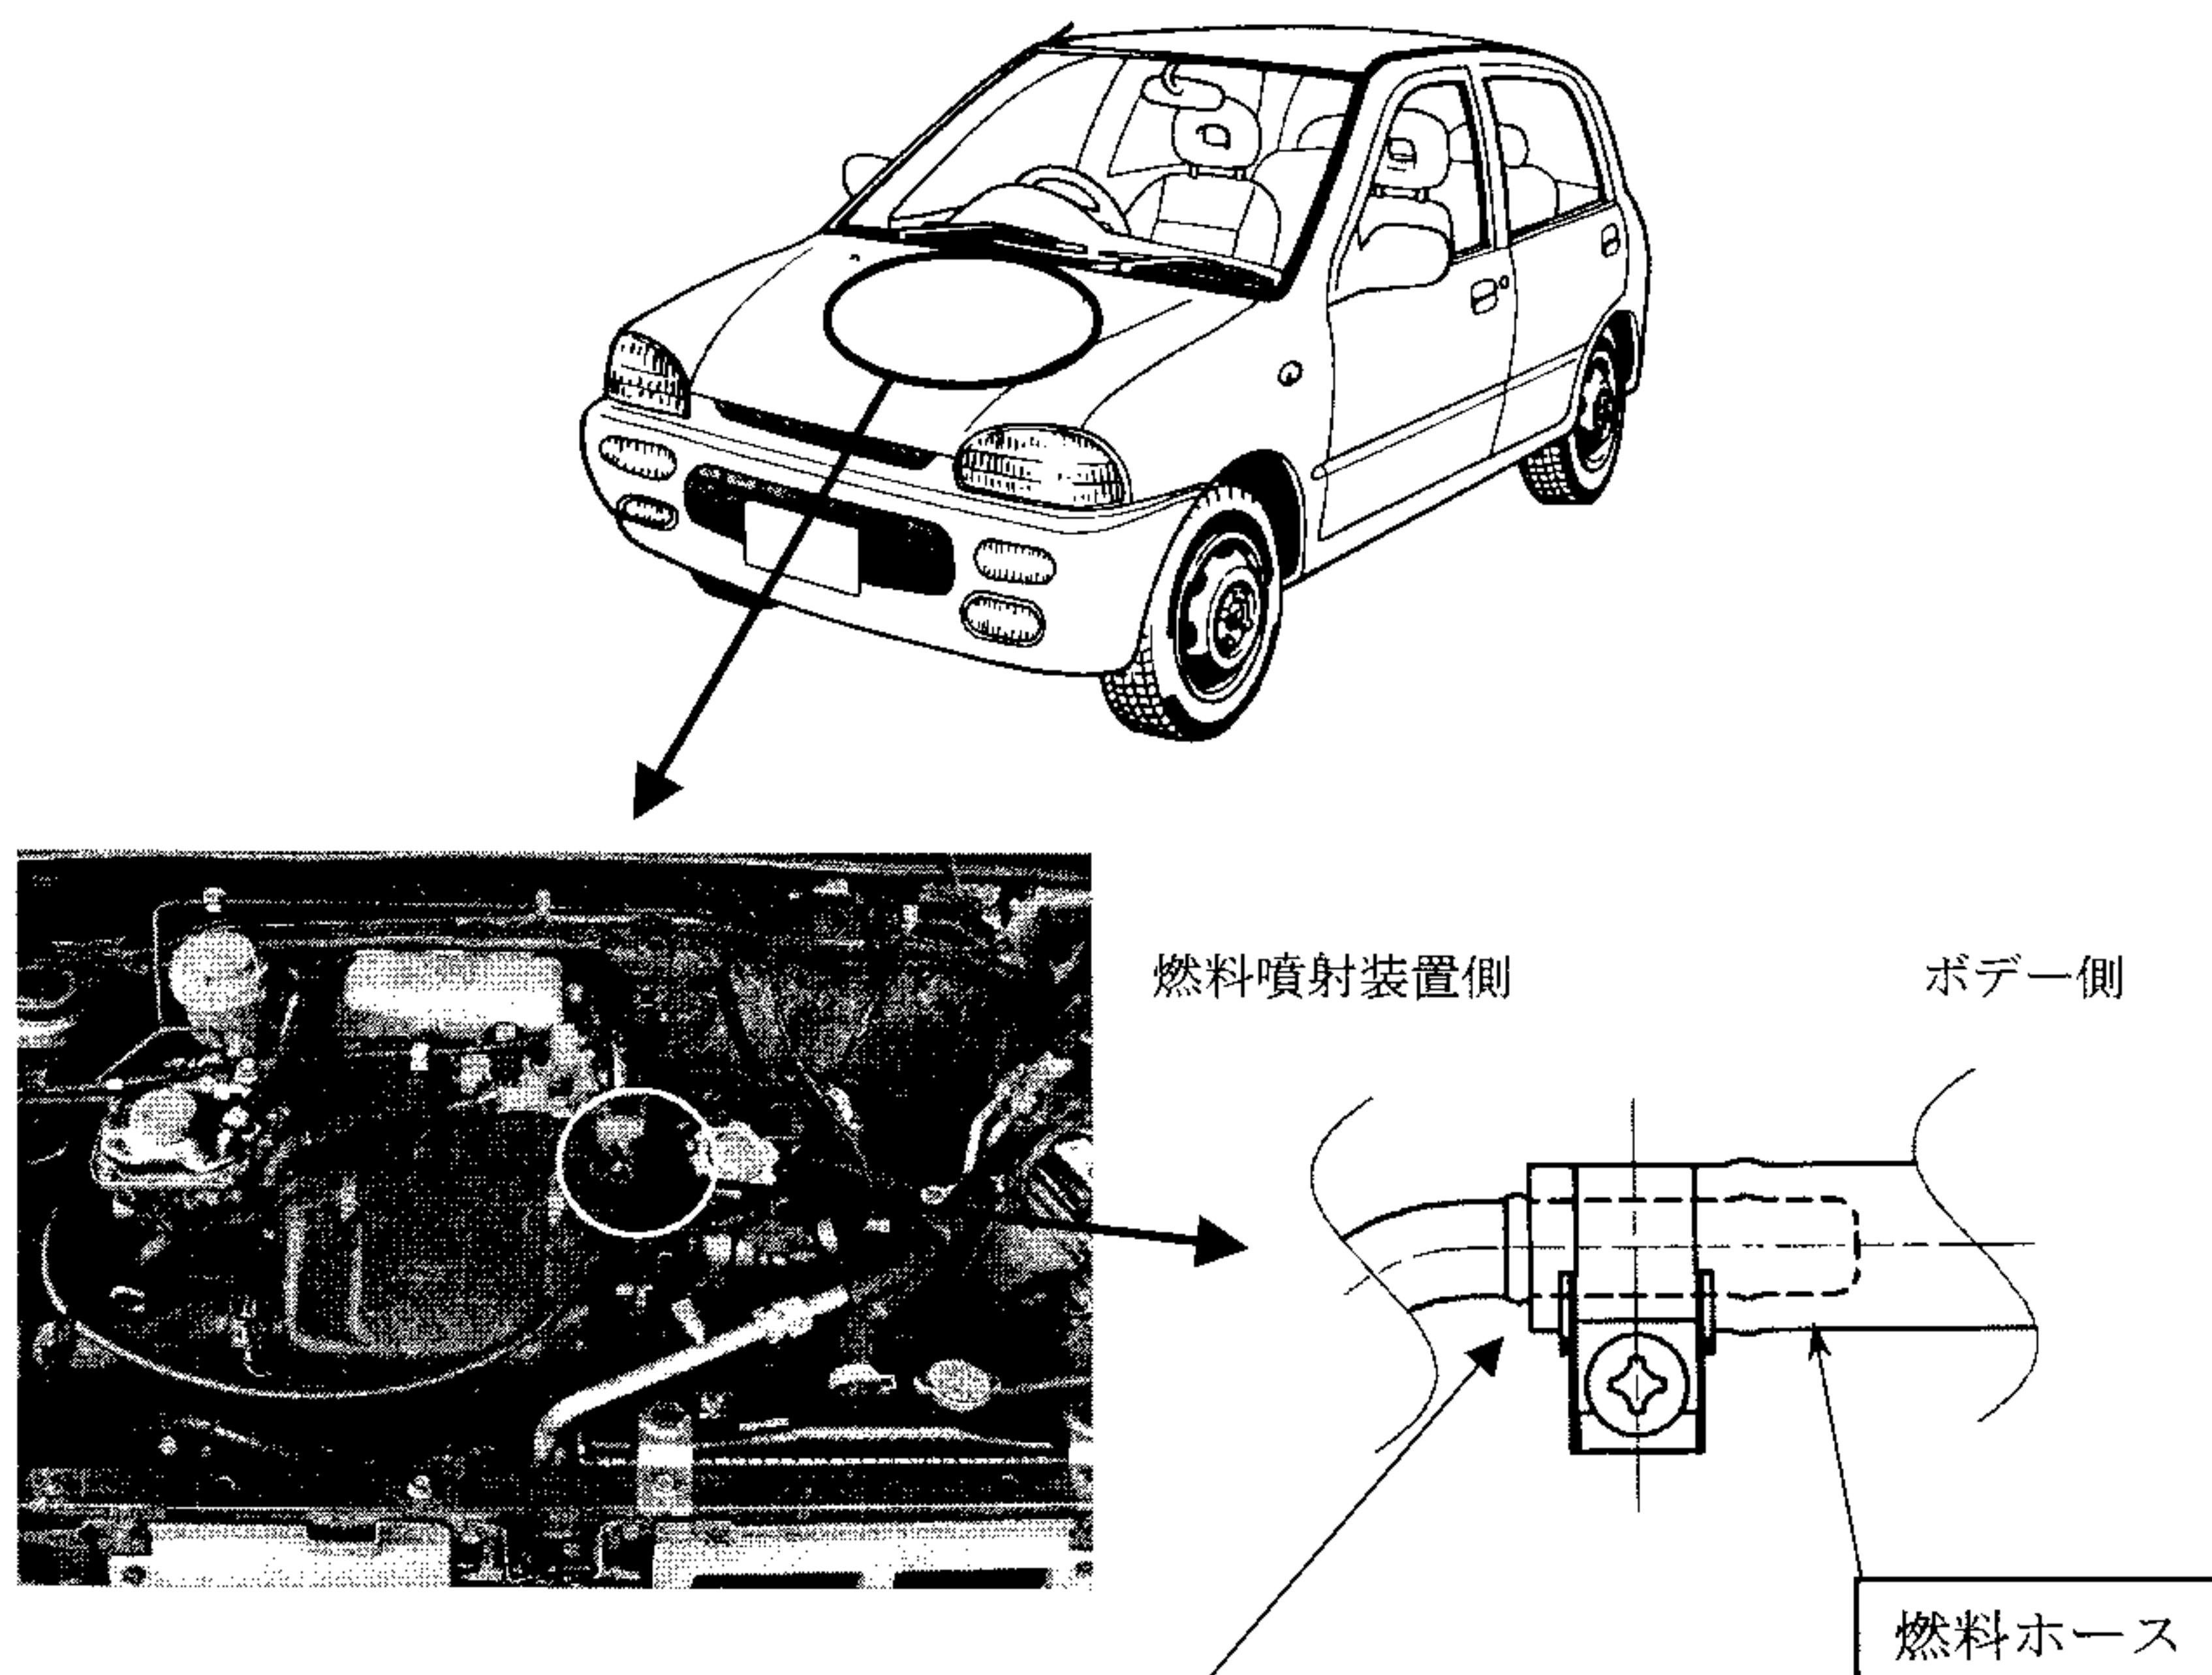
燃料装置において、過給機のない電子制御式燃料噴射方式の原動機に使用している燃料ホースの材料が不適切なため、高温により当該ホースの柔軟性が低下するものがあり、そのままの状態で使用を続けると、原動機の振動等により、燃料ホースと燃料噴射装置の結合部から燃料が漏れることがあり、最悪の場合、火災に至るおそれがある。

対策品の燃料ホースは、両サイドに白色の帯状マーク付

は交換部品を示す。

全車両、燃料ホースを対策品と交換する。
