# 改善箇所説明図

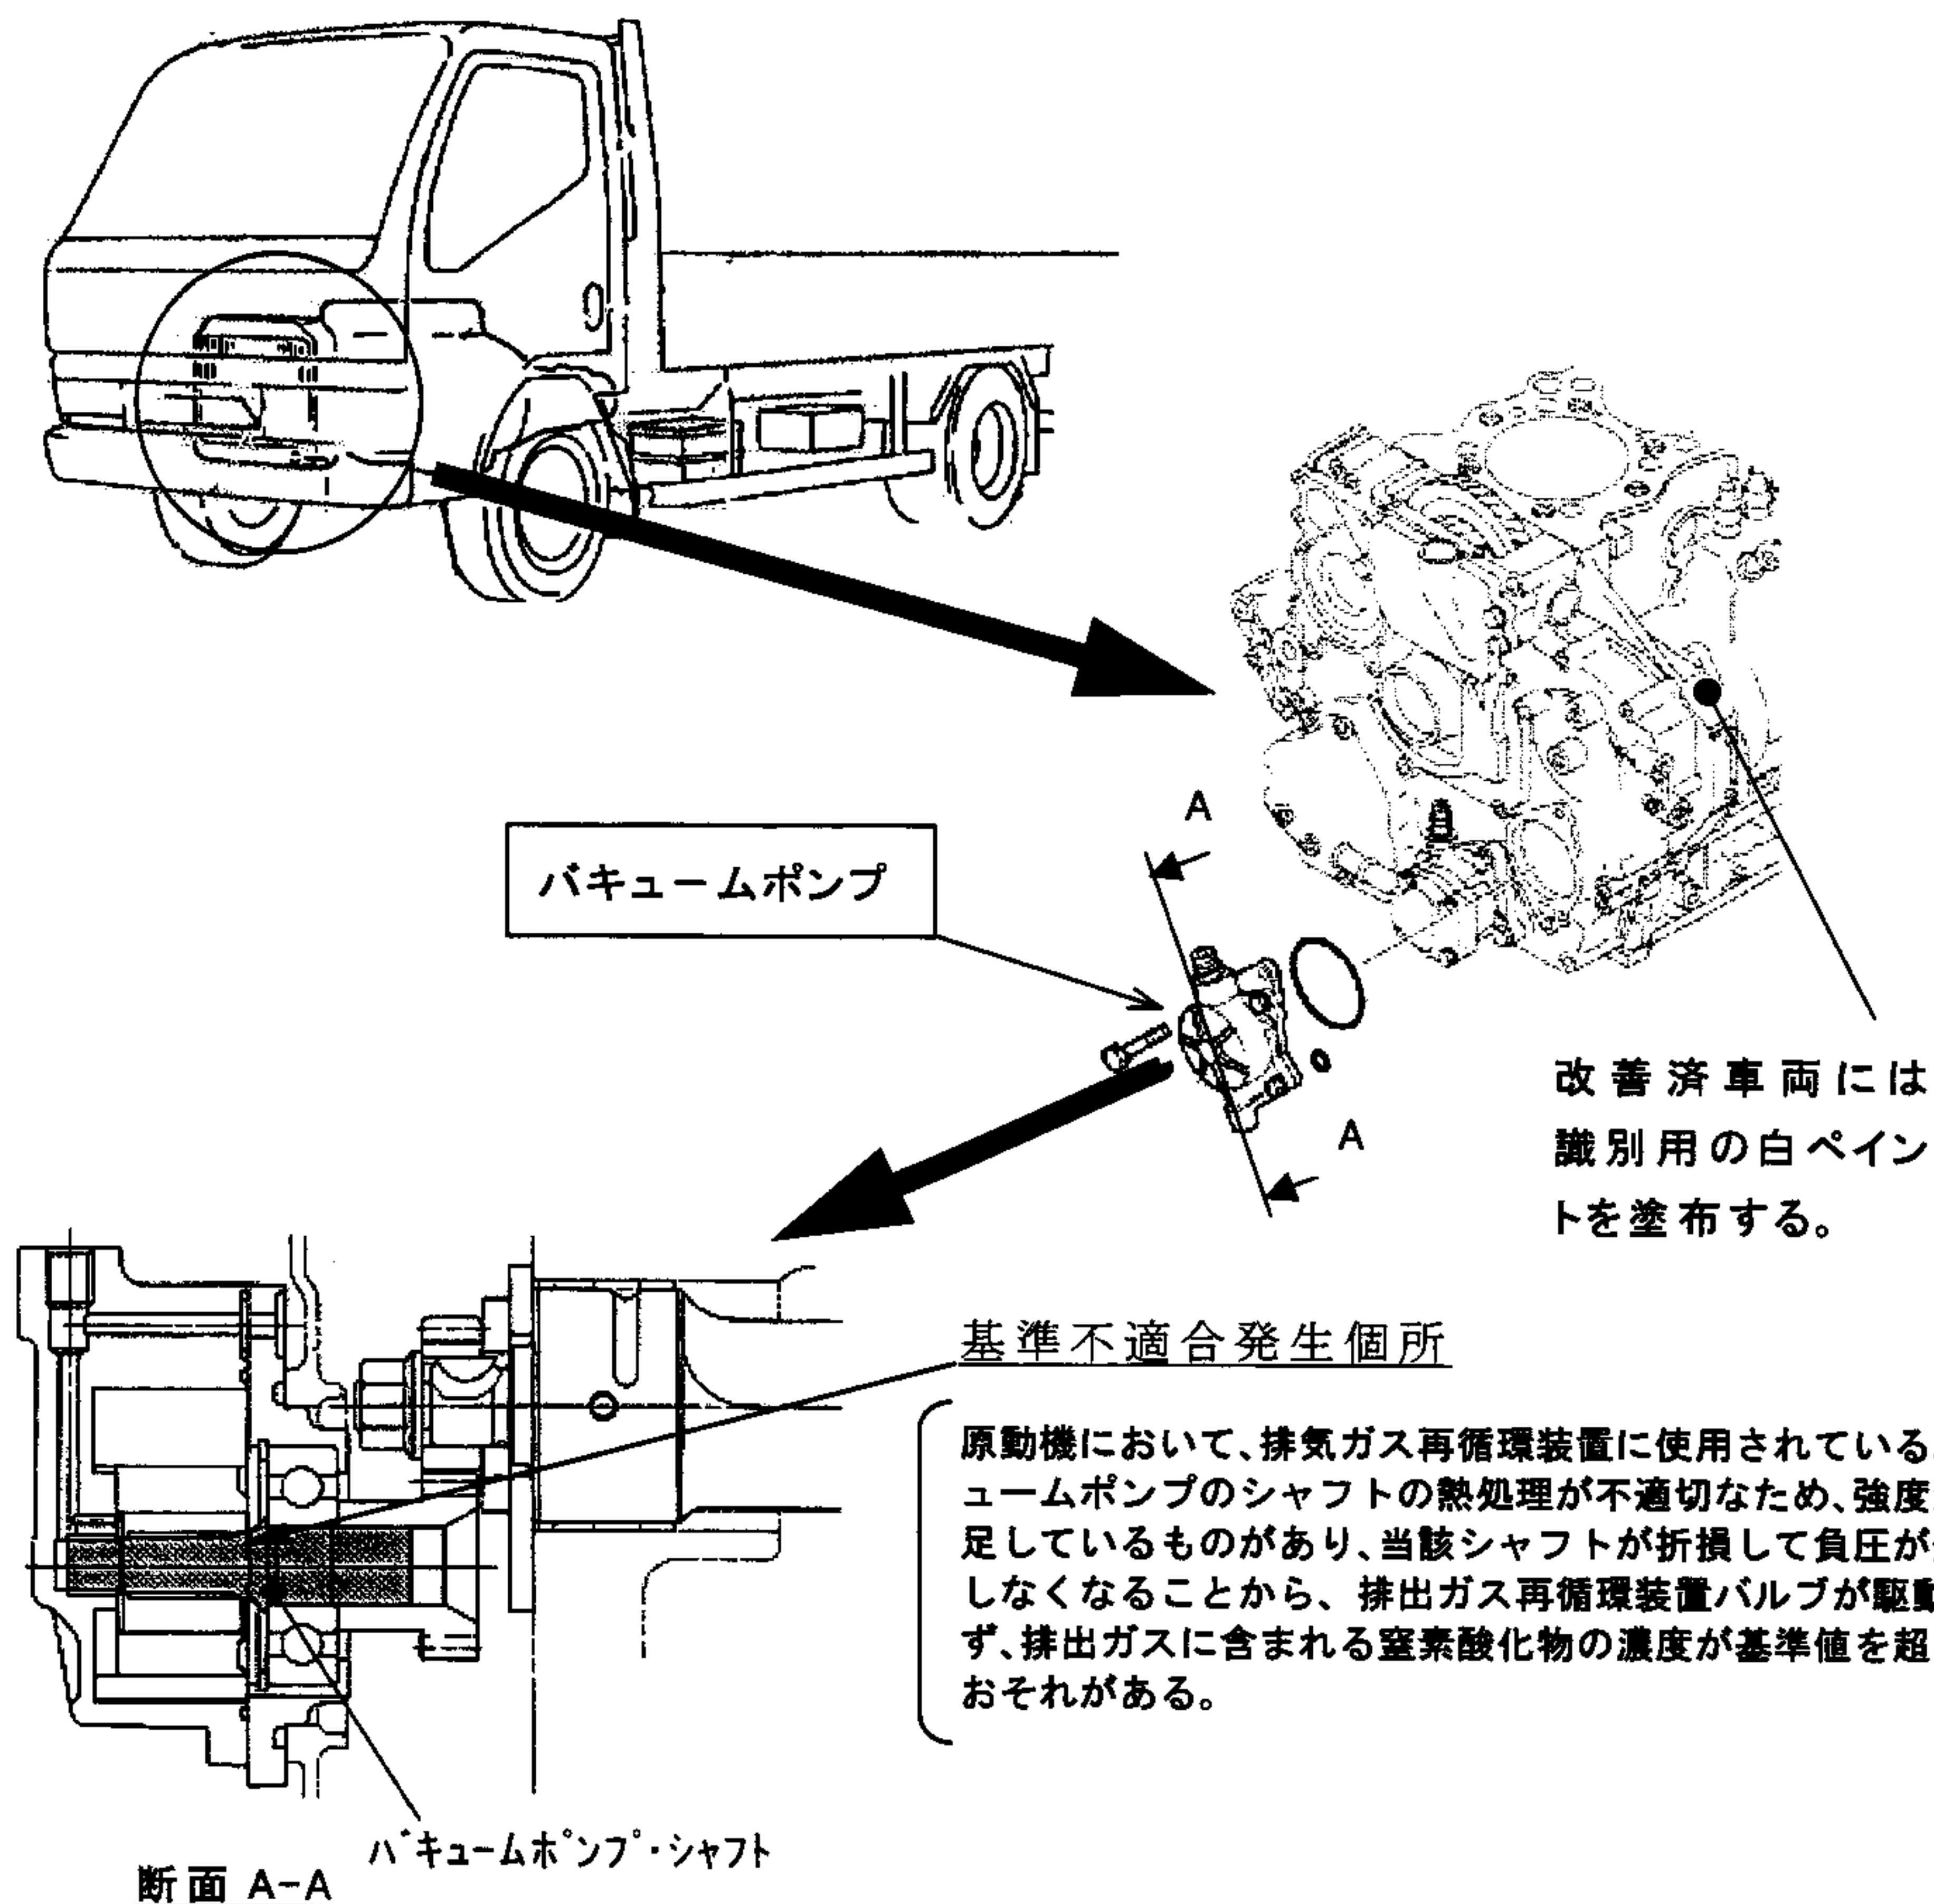
□は交換部品を示す。

| 改善前 | 改善後 |
|---|---|
| <p>改善の内容<br/>全車両、バキュームポンプを対策品に交換する。</p> | |

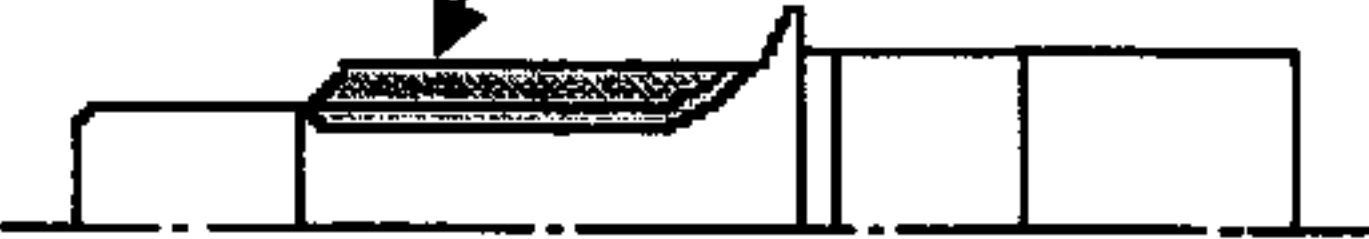
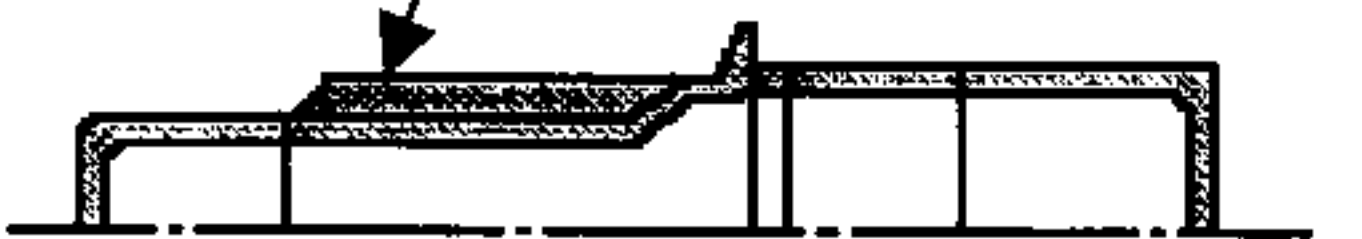
| 改善前 | 改善後 |

| 改善前 | 改善後 |
|---|---|
| <p>高周波焼入れ<br/>材質：S 45 C</p> | <p>全浸炭焼入れ<br/>材質：SCM 415</p> |
