## 改善箇所説明図

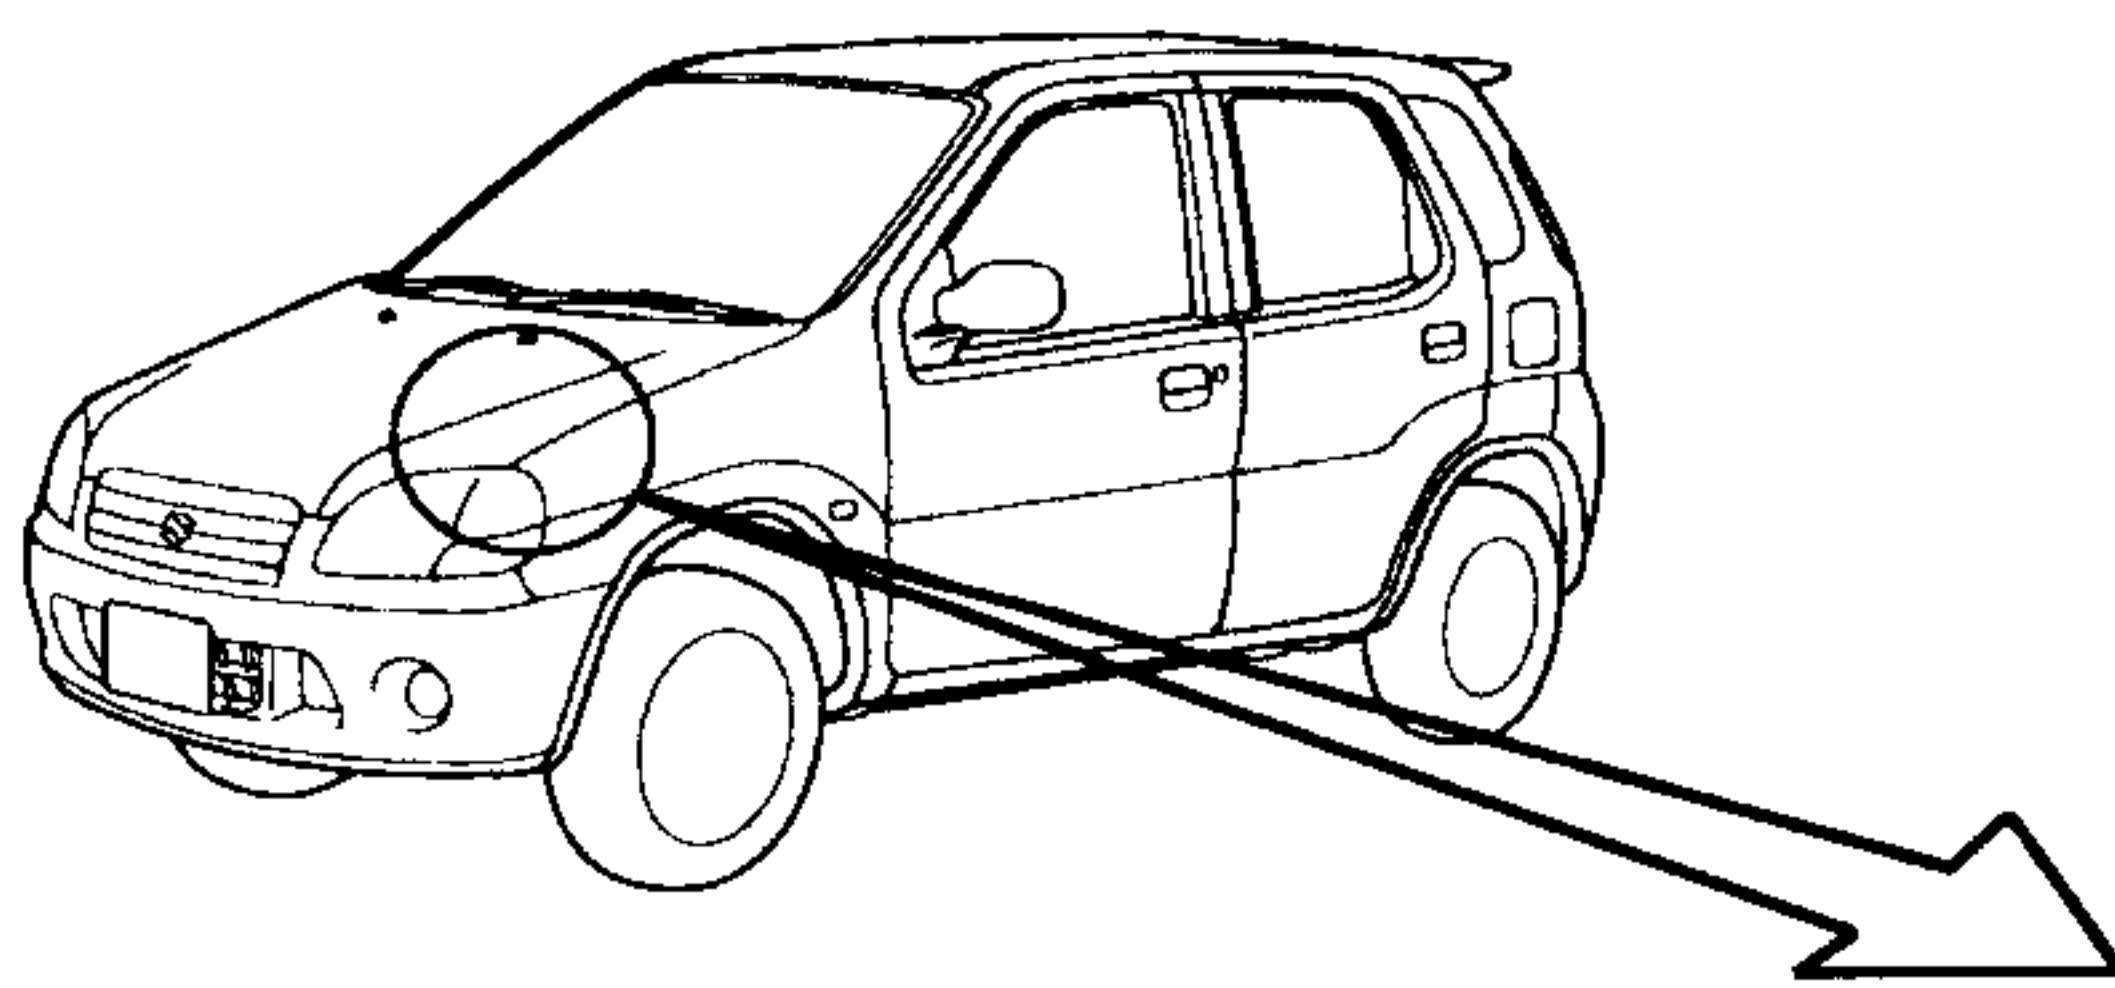
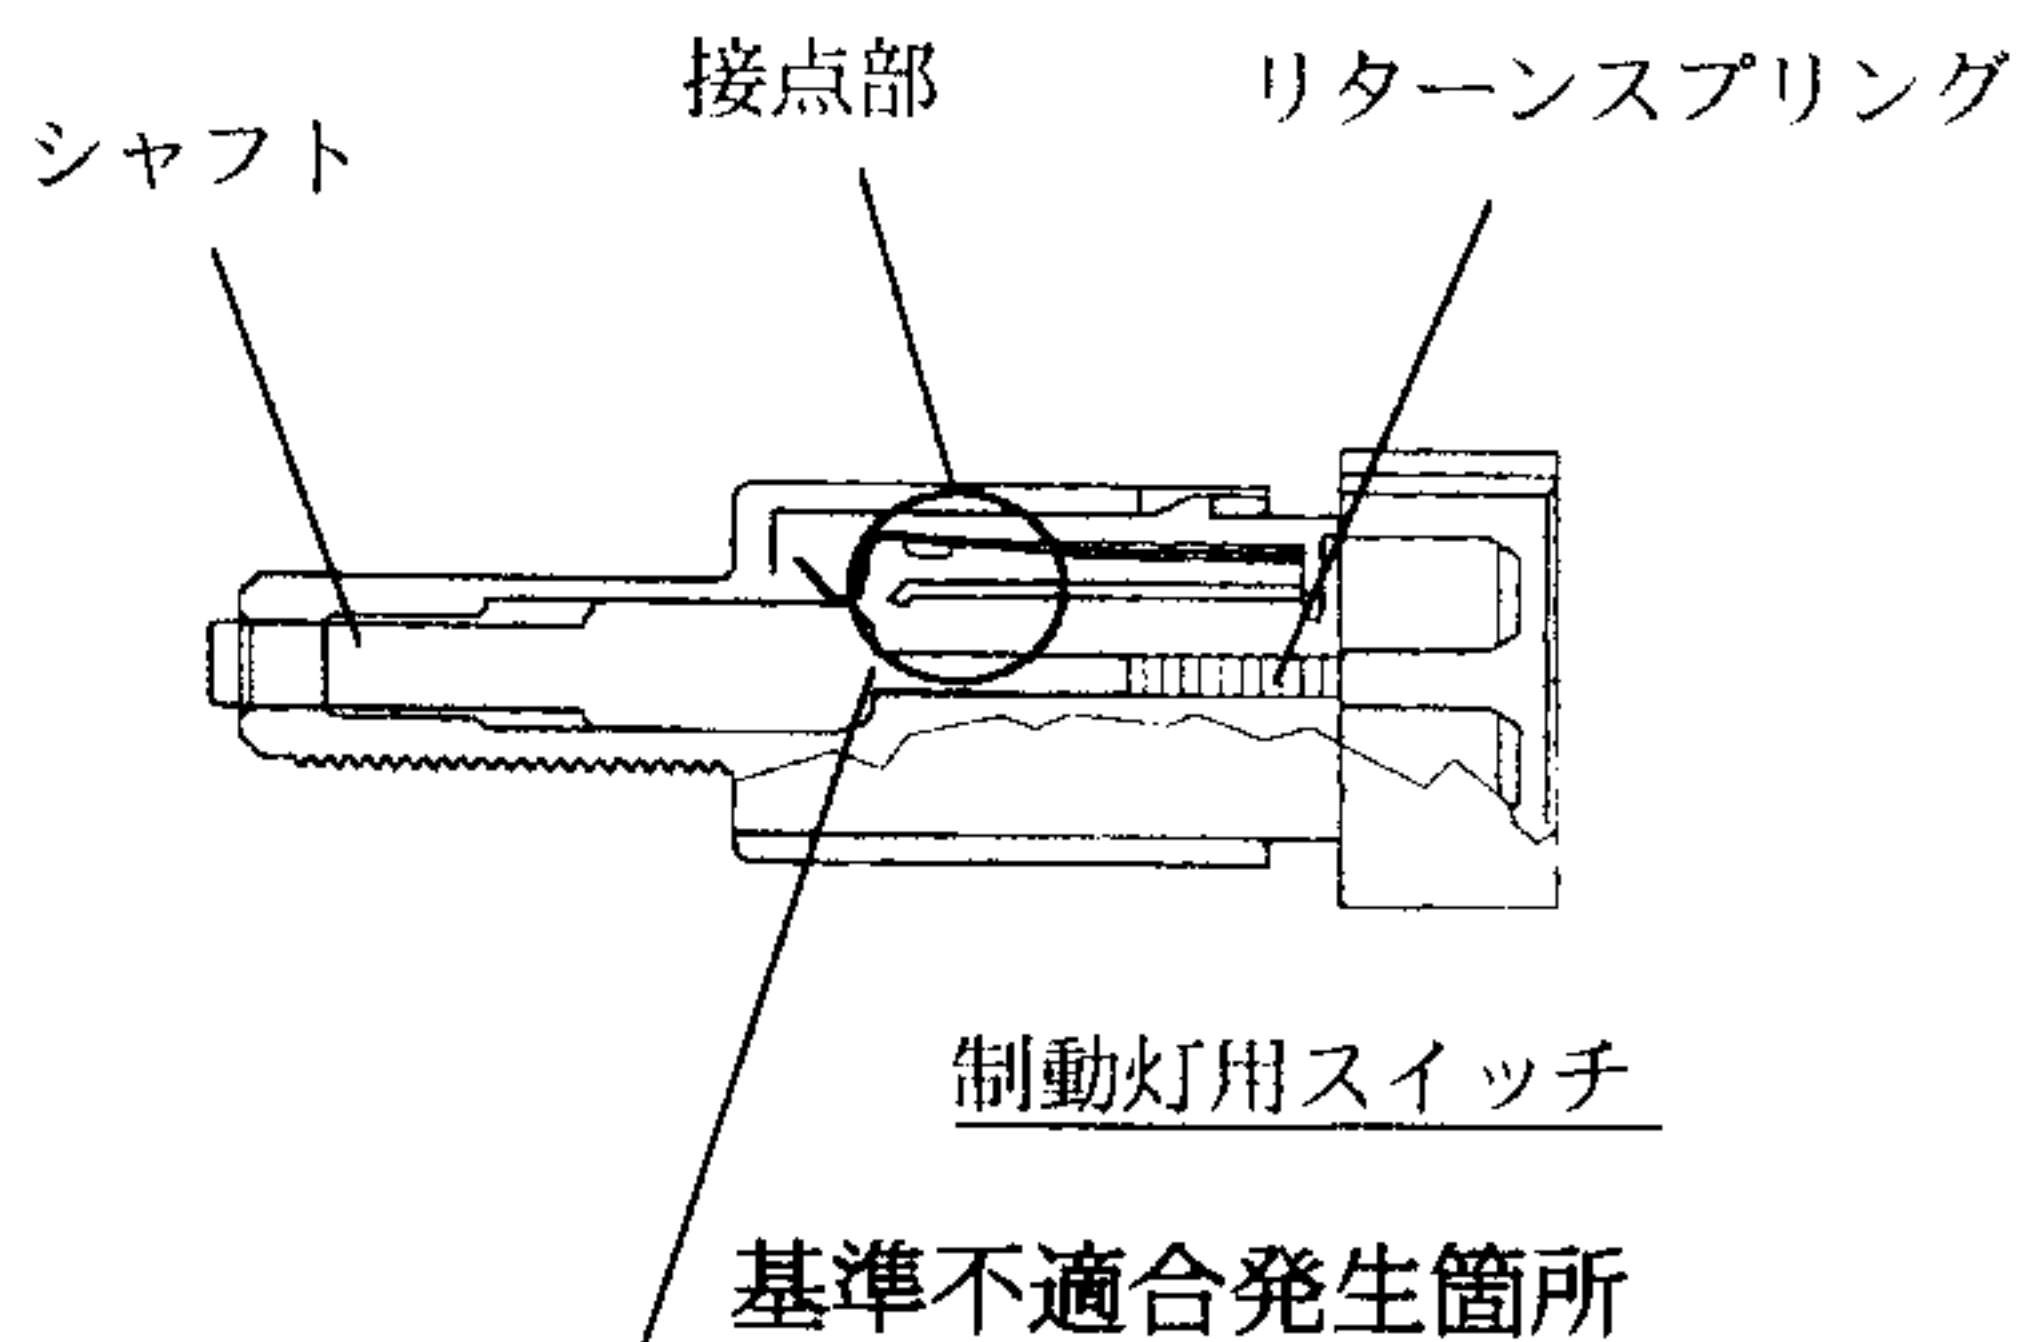
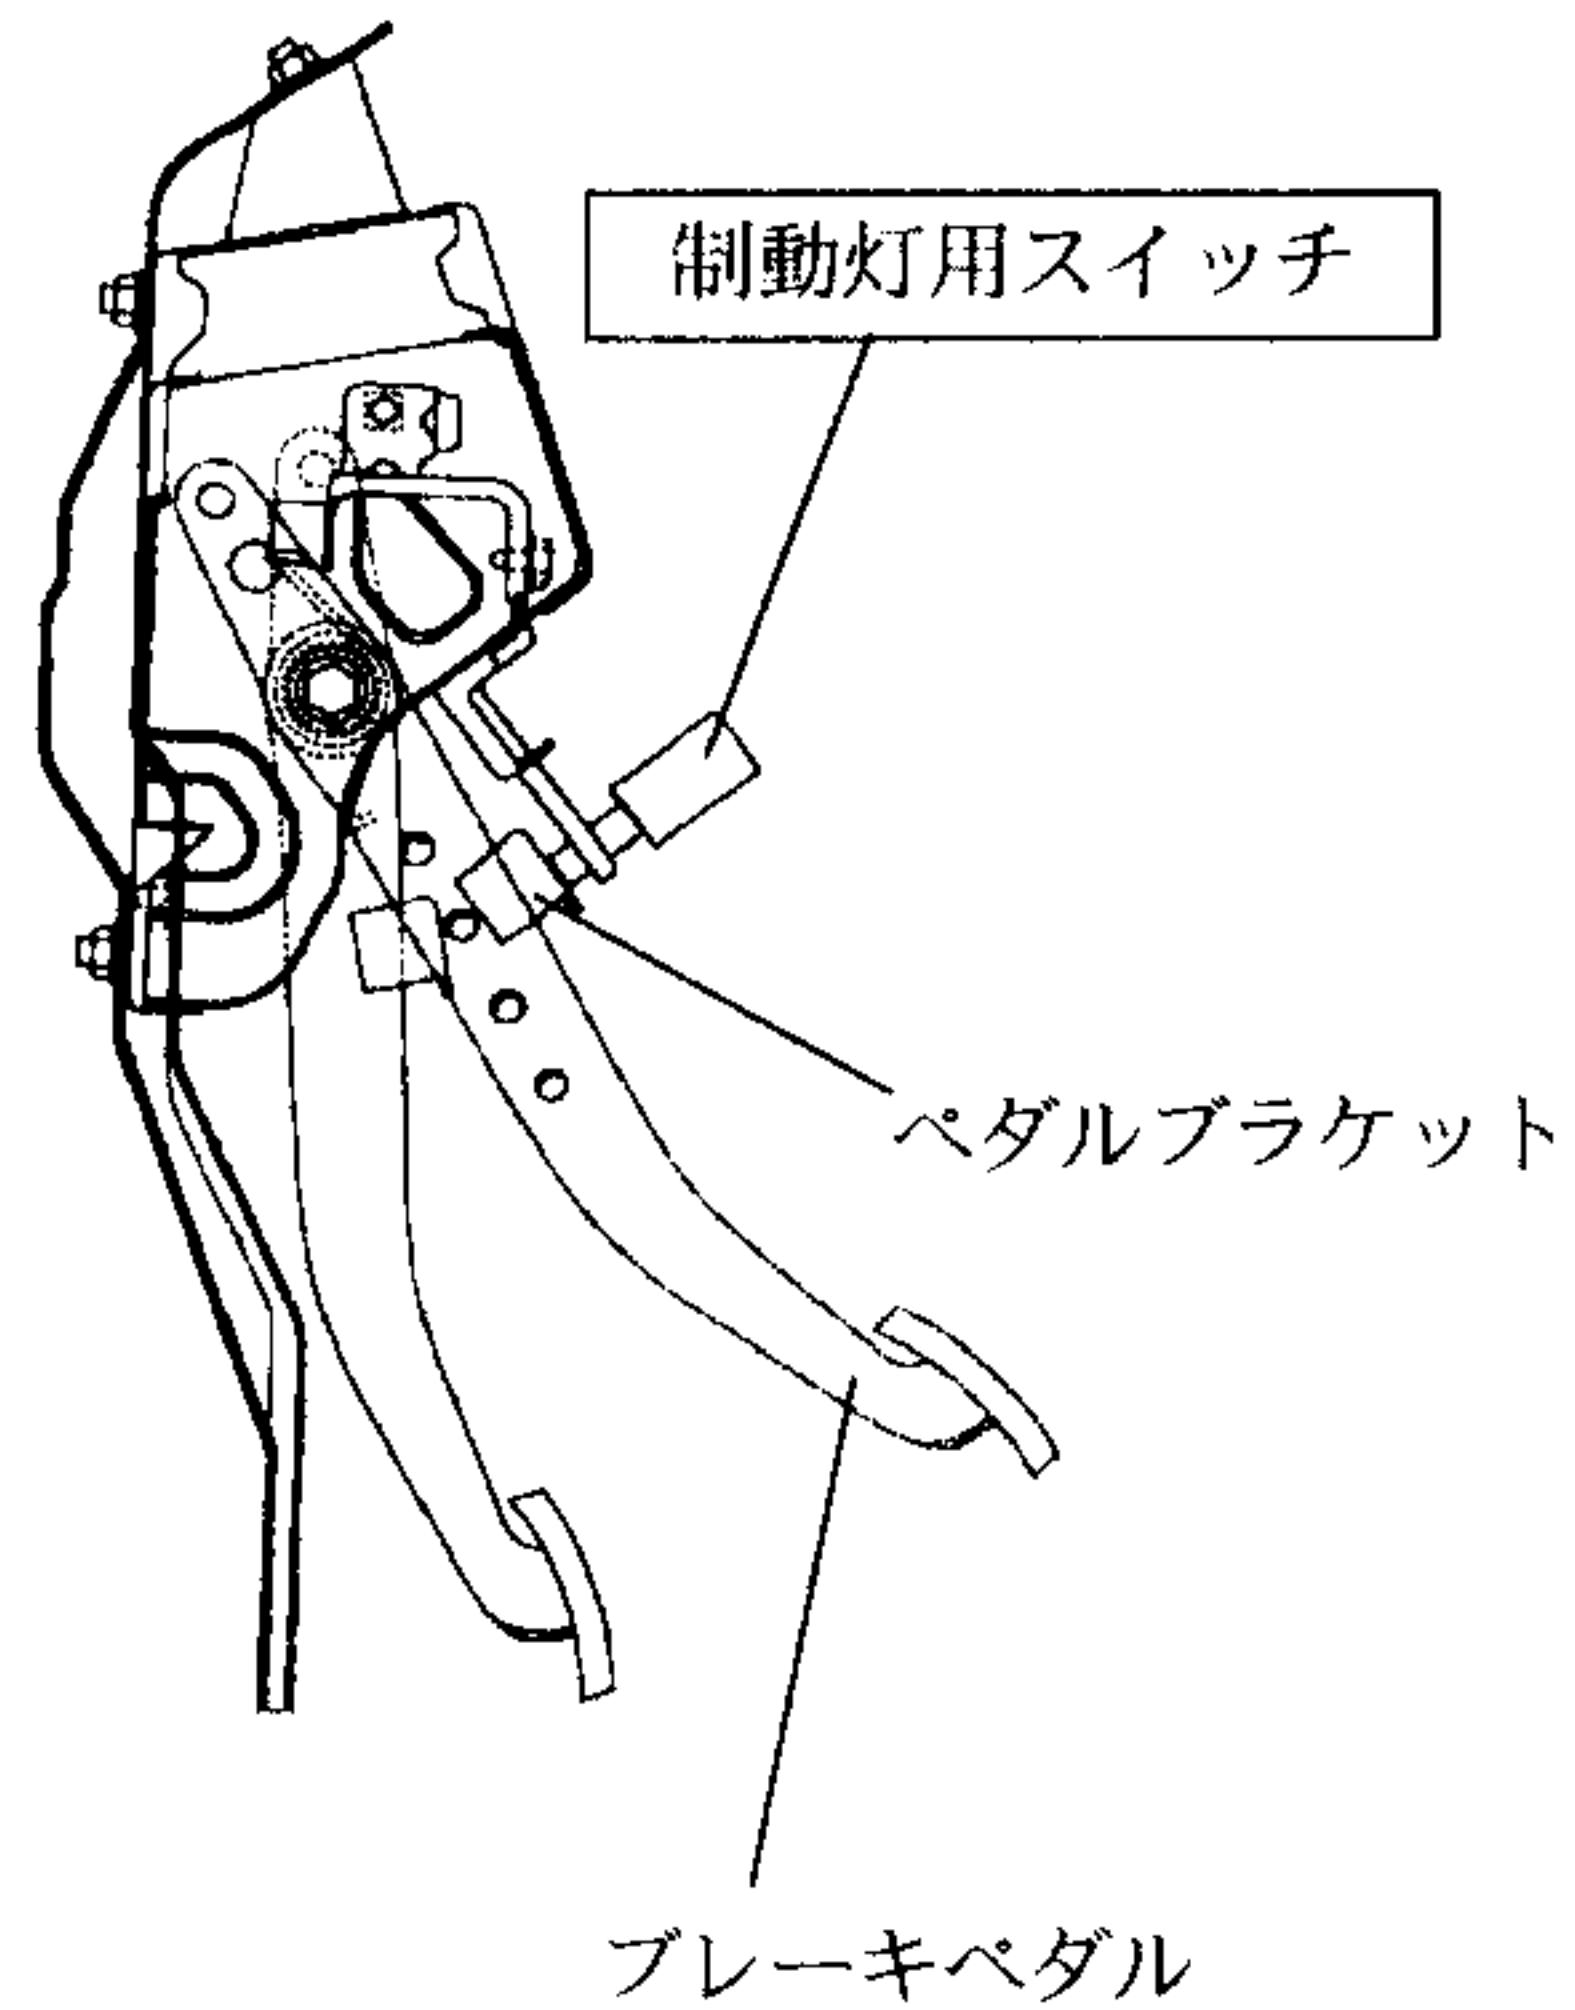
自動変速機付車の制動灯用スイッチにおいて、当該スイッチの接点材質が不適切なため、接点間の放電により発熱するものがあり、最悪の場合、シャフトが変形してスイッチが作動しなくなり、シフトロック機能が解除できなくなるとともに制動灯が点灯しなくなるか点灯したままになるおそれがある。

全車両、当該スイッチを対策品と交換する。

は交換部品を示す。
