# 改善箇所説明図

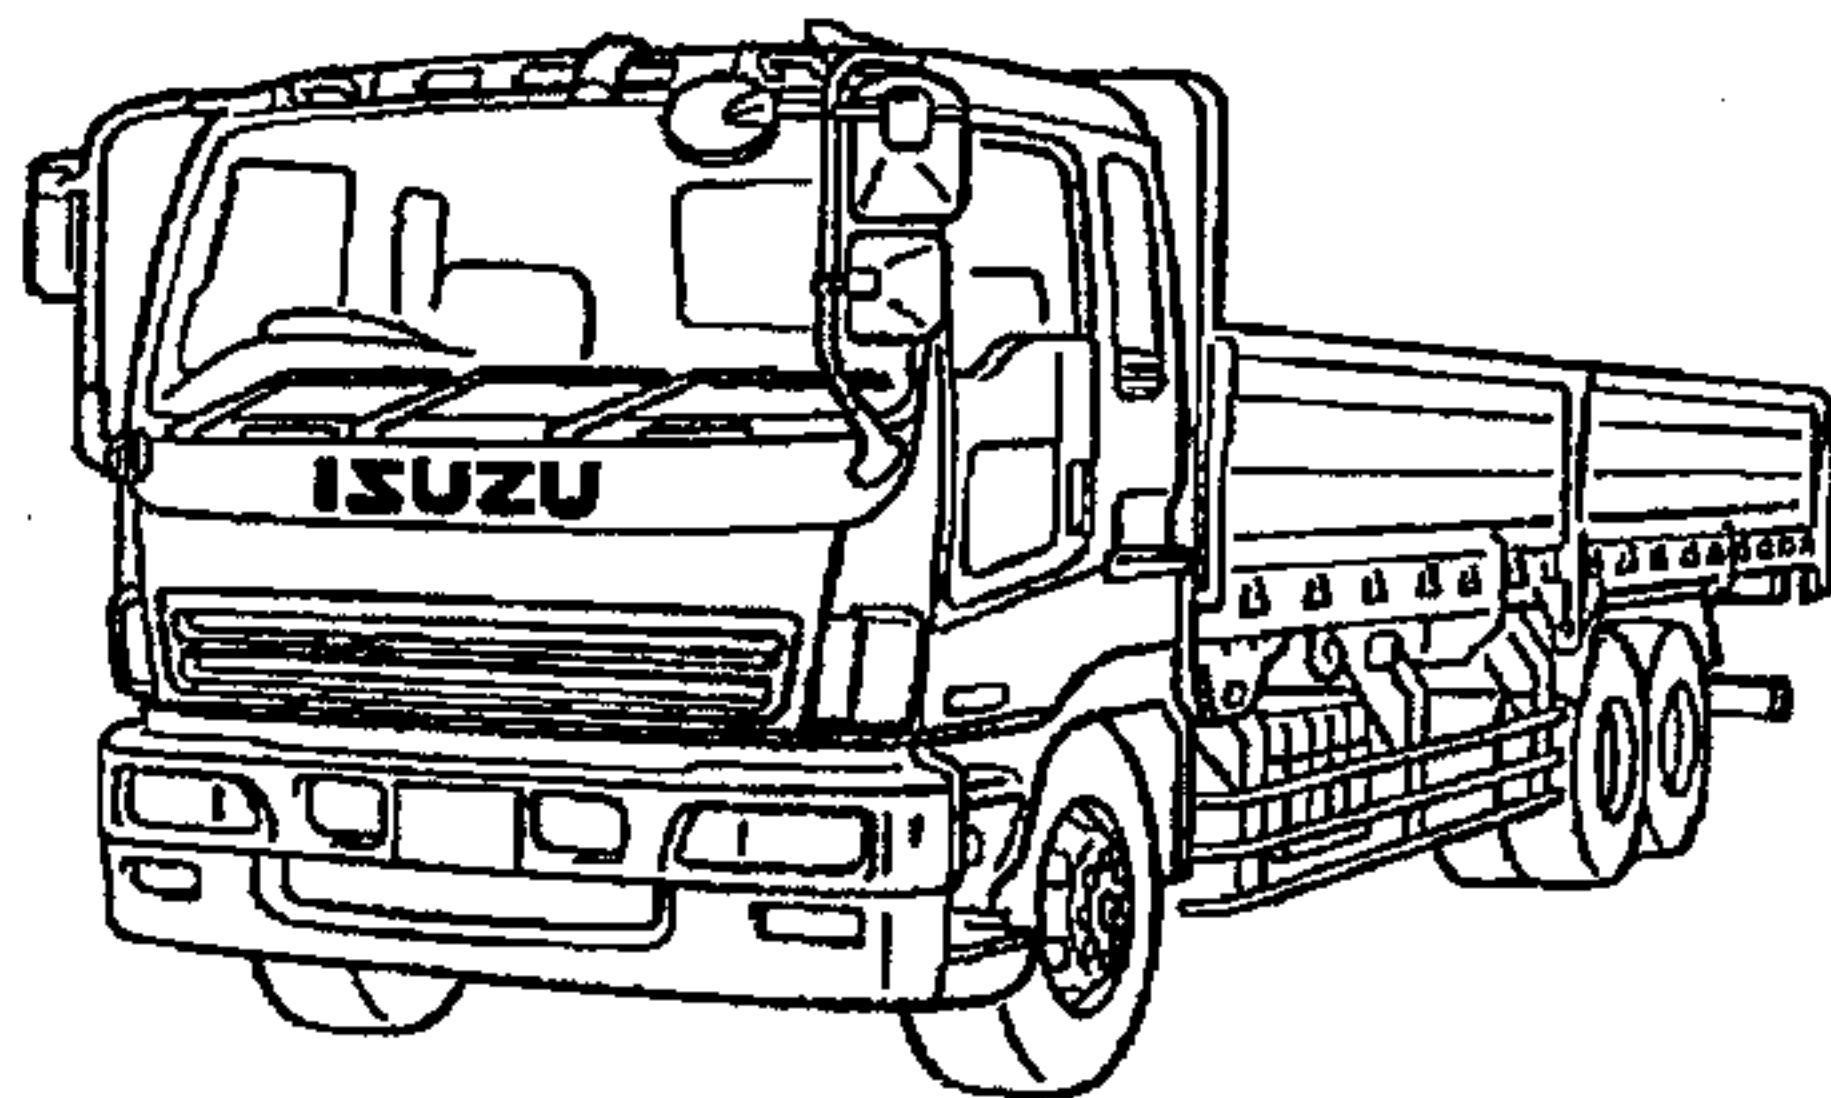
空気式駐車制動装置において、ホイールシリンダ用ブーツの取付け作業が不適切なため、気密性が不十分なものがあり、ブーツ内に水が浸入してドローロッドやウエッジロッドが錆びて、ドローロッド摺動部の動きが悪くなり駐車制動力が低下することがあり、最悪の場合、ウエッジロッドが折損することにより、当該車輪の駐車ブレーキが作動しなくなり、著しく駐車制動能力が低下するおそれがある。

- 全車両、ウエッジロッド一体型ホイールシリンダ内部を点検し、  
 ①内部が錆びていないものについてはブーツを正しく取付ける。  
 ②内部が錆びているものについては当該ホイールシリンダアセンブリを新品に交換すると共に新品のブーツを正しく取付ける。

識別；エアチャンバシャフトのブーツ取付け部に黄色ペイントを塗布する。
