# 改善箇所説明図

## 改善の内容

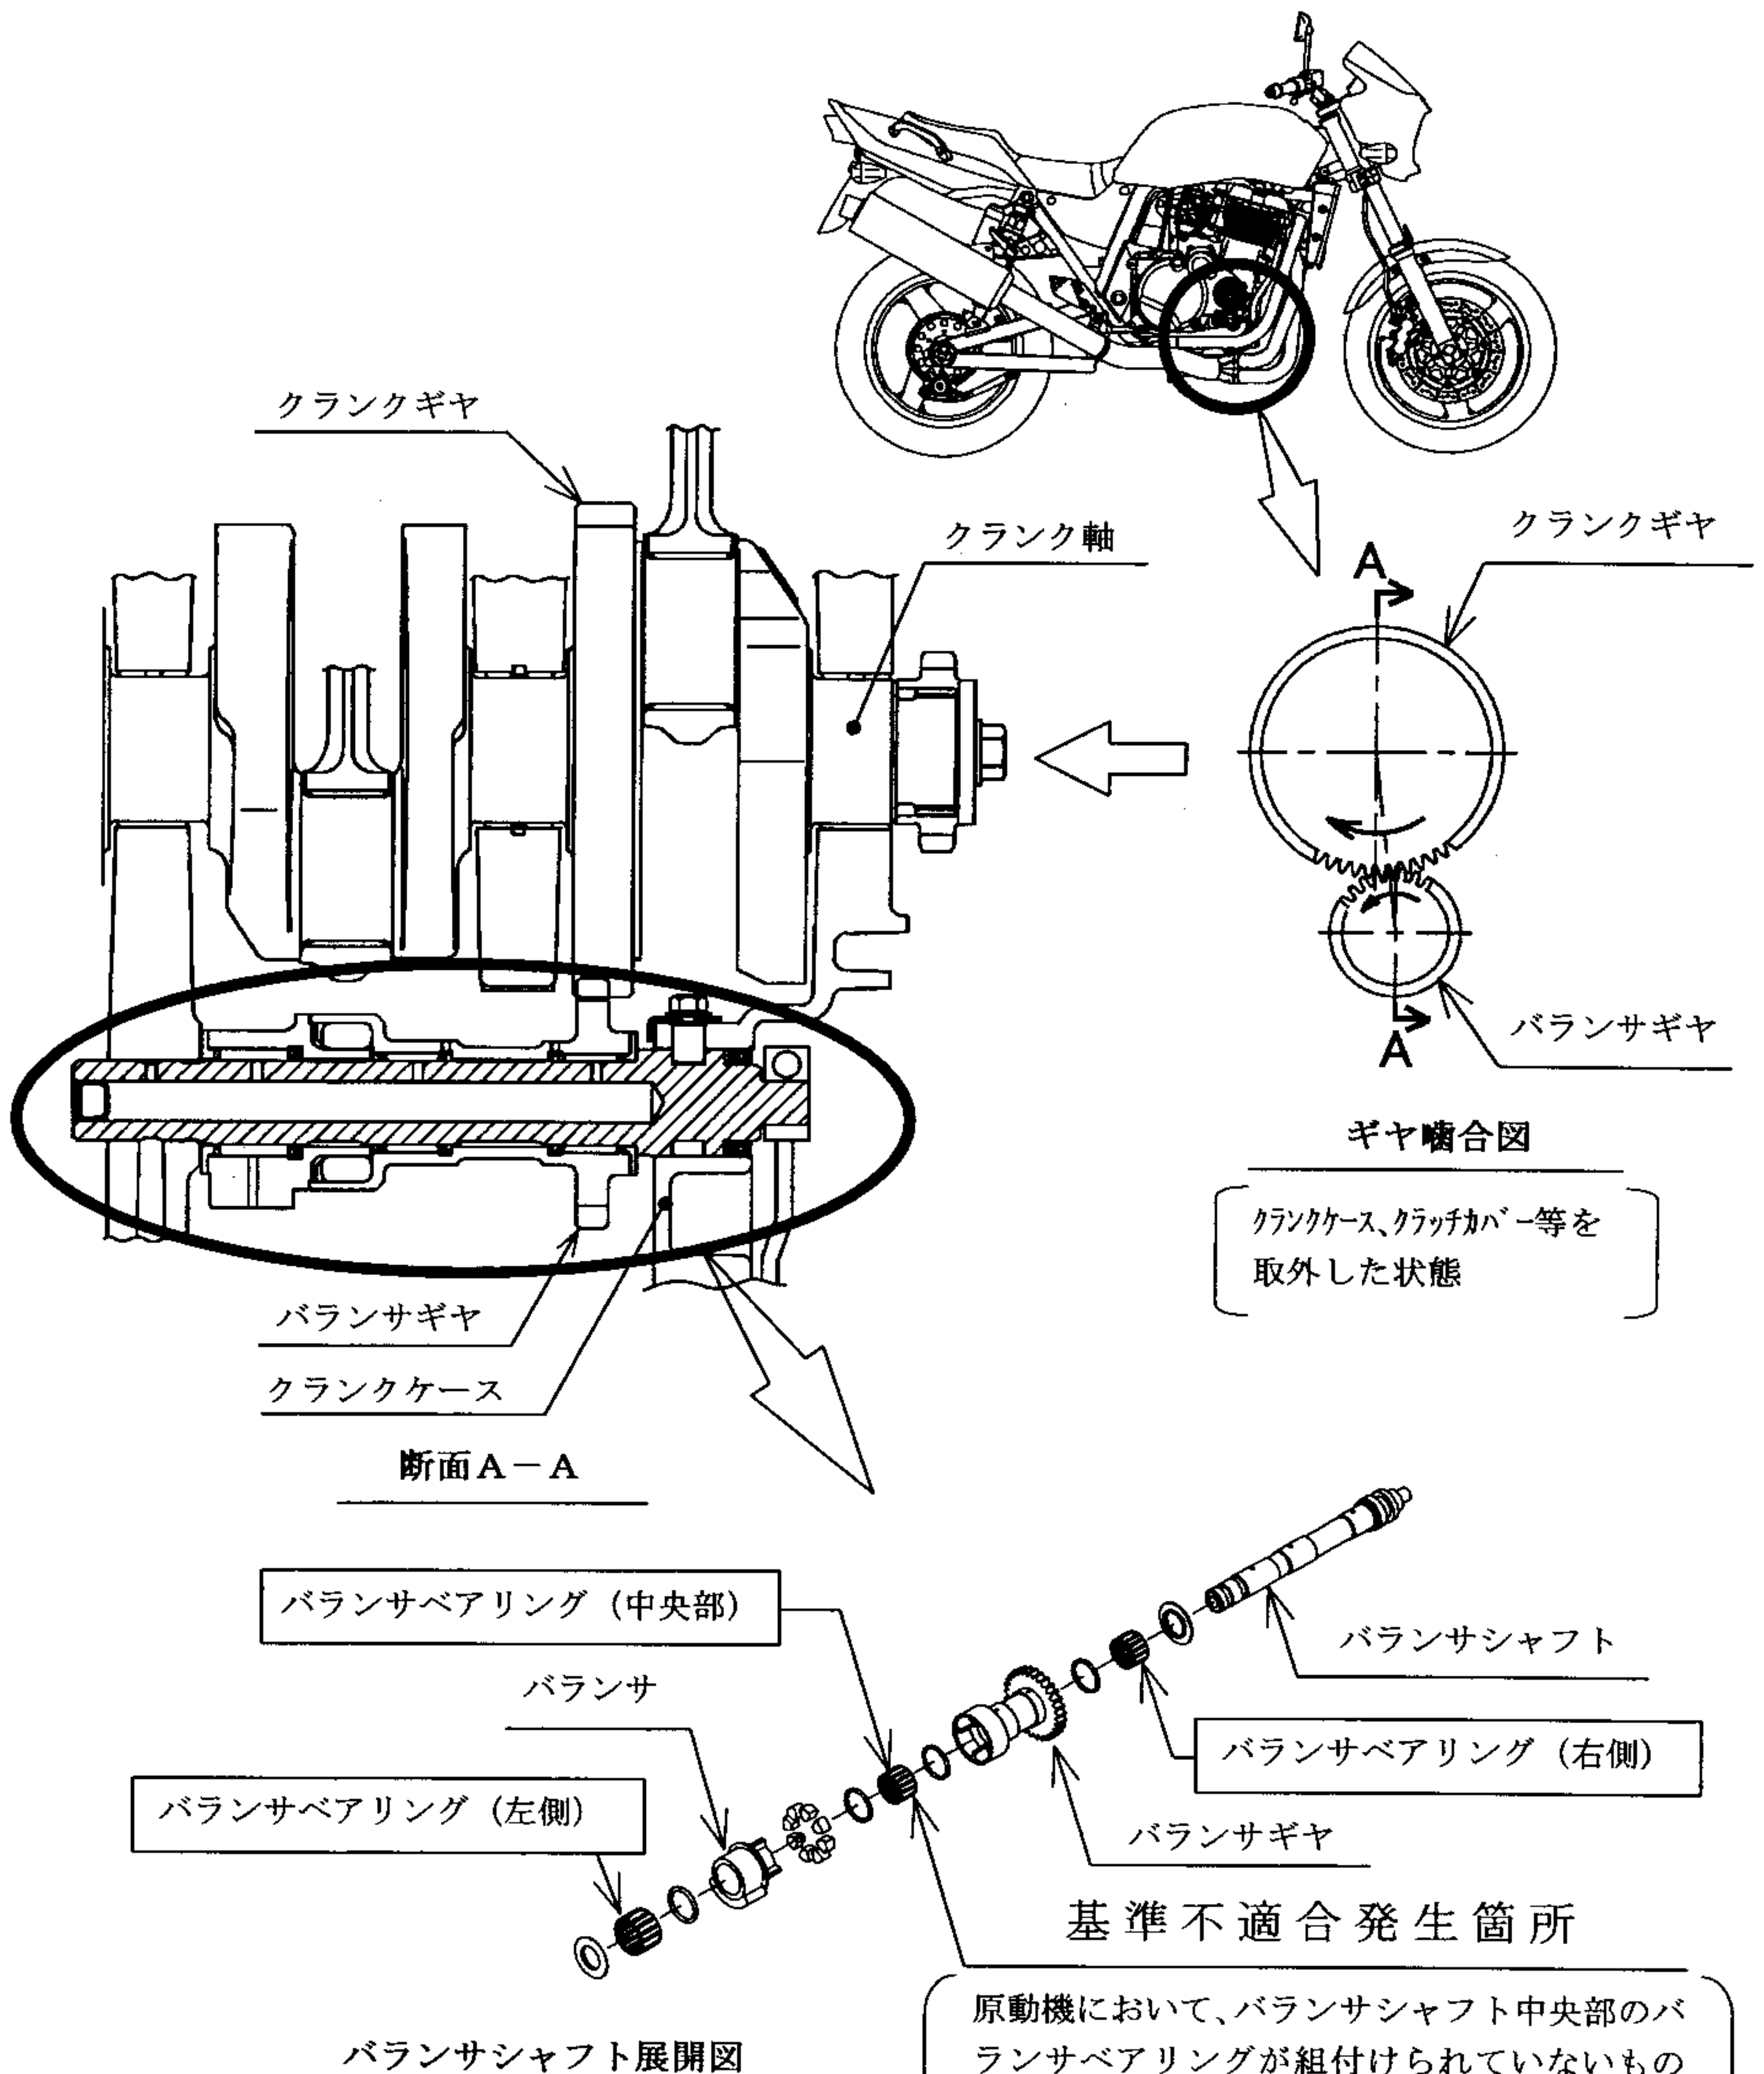
注 :   は交換部品を示す。

全車両、 balンサベアリングを点検し、当該ベアリングが組付けられていないものは組付けると共に、 balンサシャフトの他のベアリングを新品と交換する。

識別 : クランクケースの、 balンサシャフト固定用レバー取付部付近に、ポンチマークを刻印する。
