## 改善箇所説明図

チャイルドシート取付装置

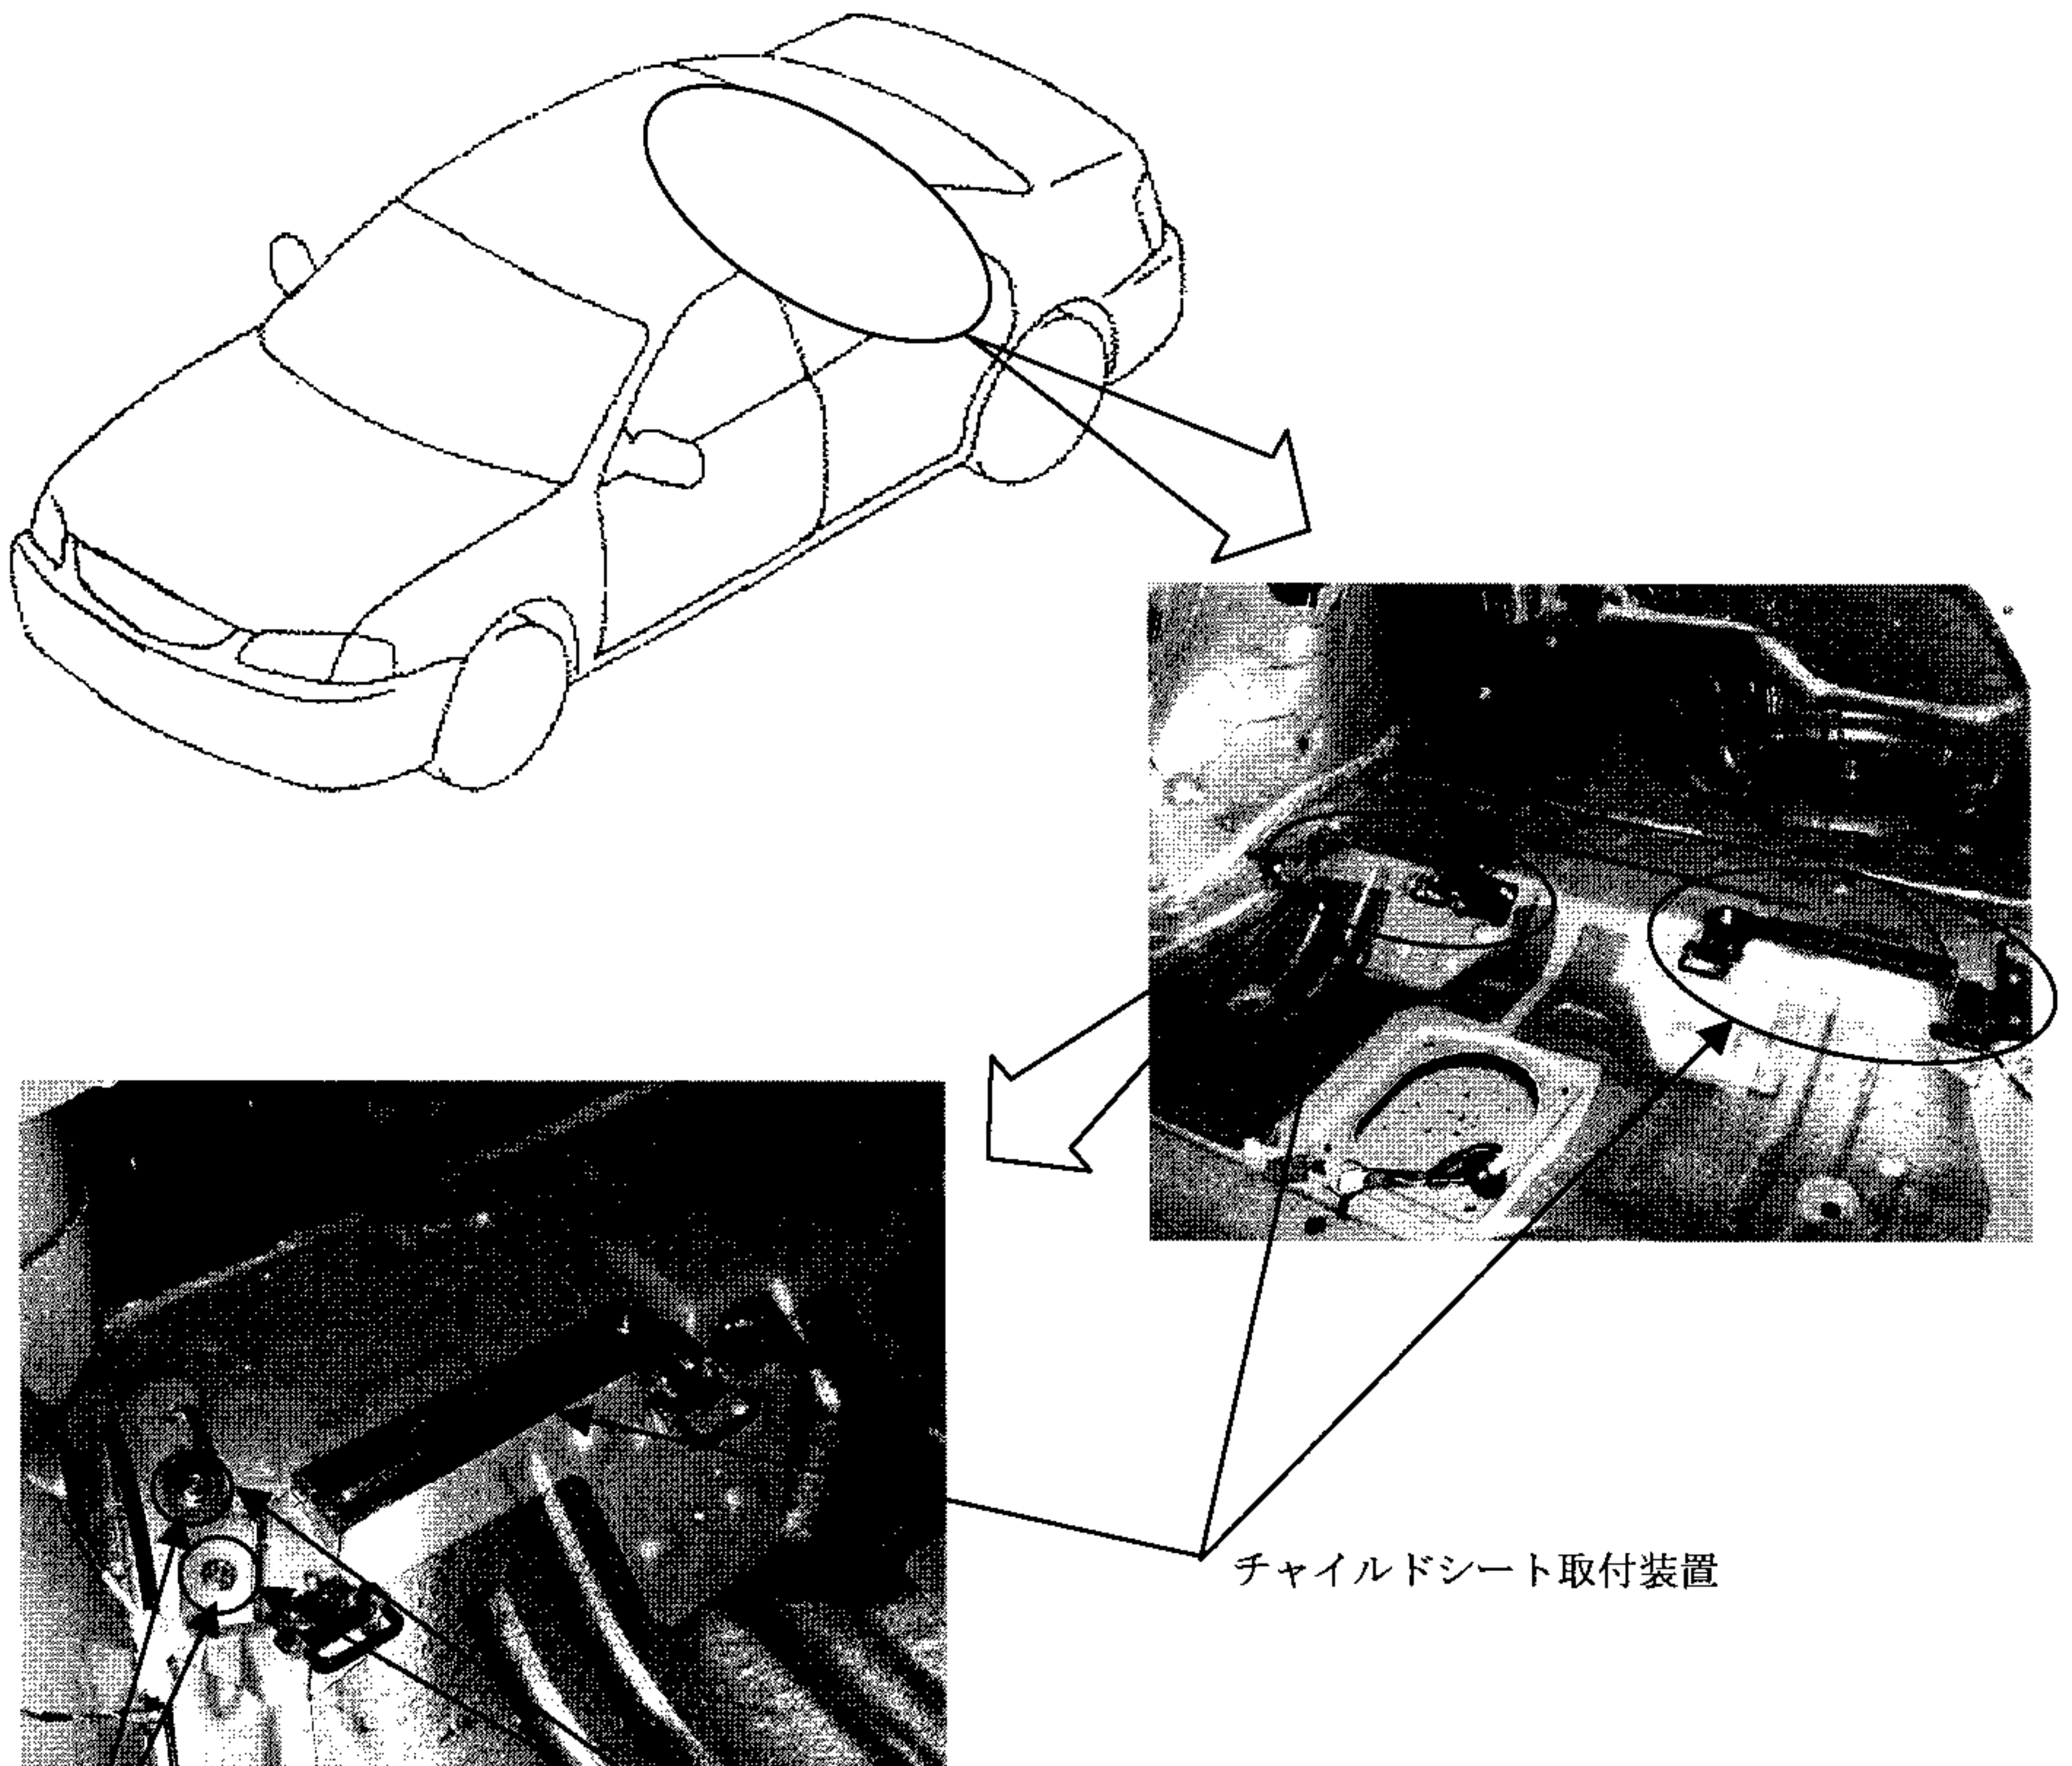
### 基準不適合発生箇所

ボルト未取付け（左右計4箇所）

年少者用補助乗車装置（チャイルドシート）において、後席左右のチャイルドシート取付装置を組付ける工程で一部のボルトが取付けられていないものがあるため、衝突時等に大きな荷重がチャイルドシートにかかった場合、チャイルドシートを固定できないおそれがある。

全車両、当該チャイルドシート取付装置をボルトで確実に締め付ける。

識別：右側リアドアのチャイルドプルーフロック下に黄色シールを貼りつける。
