# 改善箇所説明図

## 基準不適合発生箇所

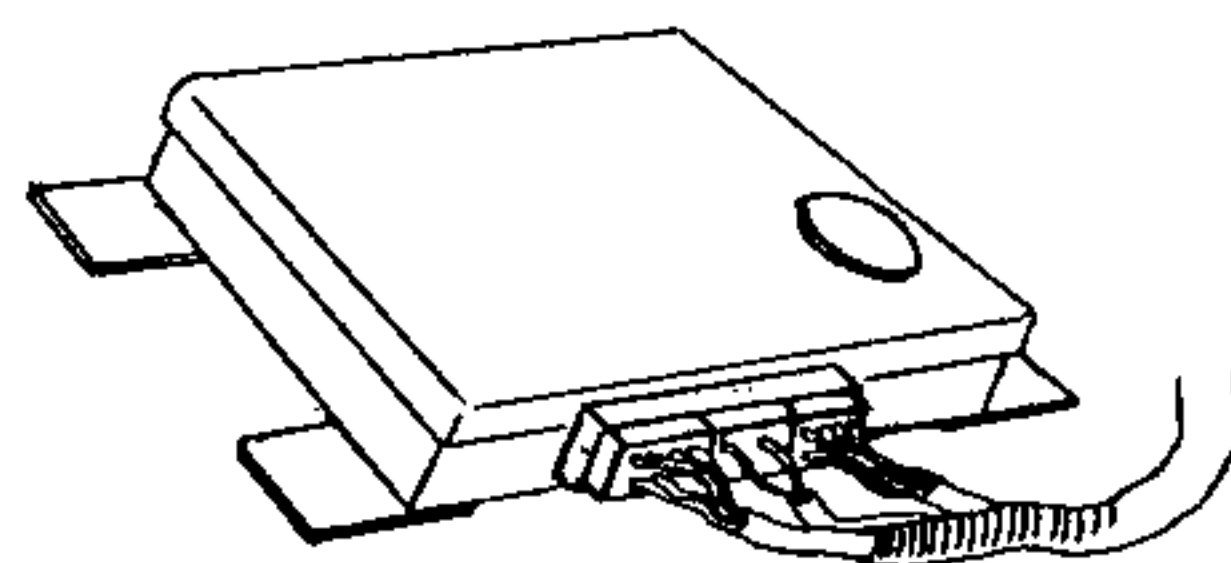
改善前

作業機(ブレード)の制御装置において、制御装置(コントローラ)のプログラムが不適切なため、コントローラ用の配線が接触不良、断線等を起こした場合に、格納されているブレードが突然動き出すことがあり、最悪の場合、走行中に車幅が2.5メートルを超えるおそれがある。

電気配線部クランプ無し

全車両、当該コントローラ及び電気配線を対策品に交換し、クランプ及び警告灯を追加する。

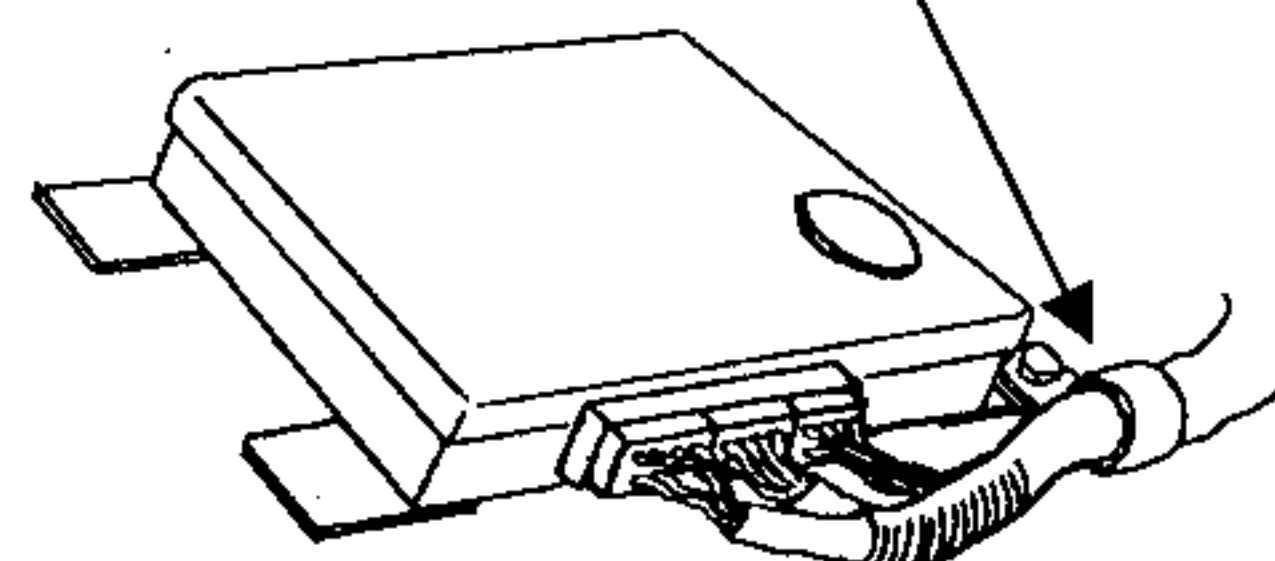
改善後

電気配線部クランプ追加

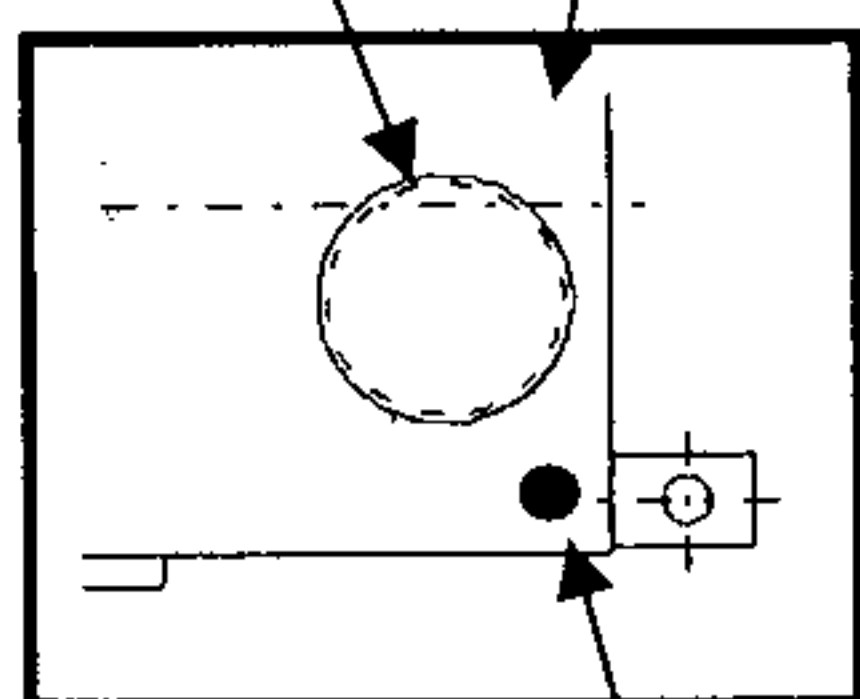
電気配線(交換)

ゴムキャップ

識別: 白色ペイント

注:   は、交換、追加部品を示す。  
識別: コントローラ上面に白ペイントを塗布する。
