# 改善箇所説明図

## 基準不適合発生箇所

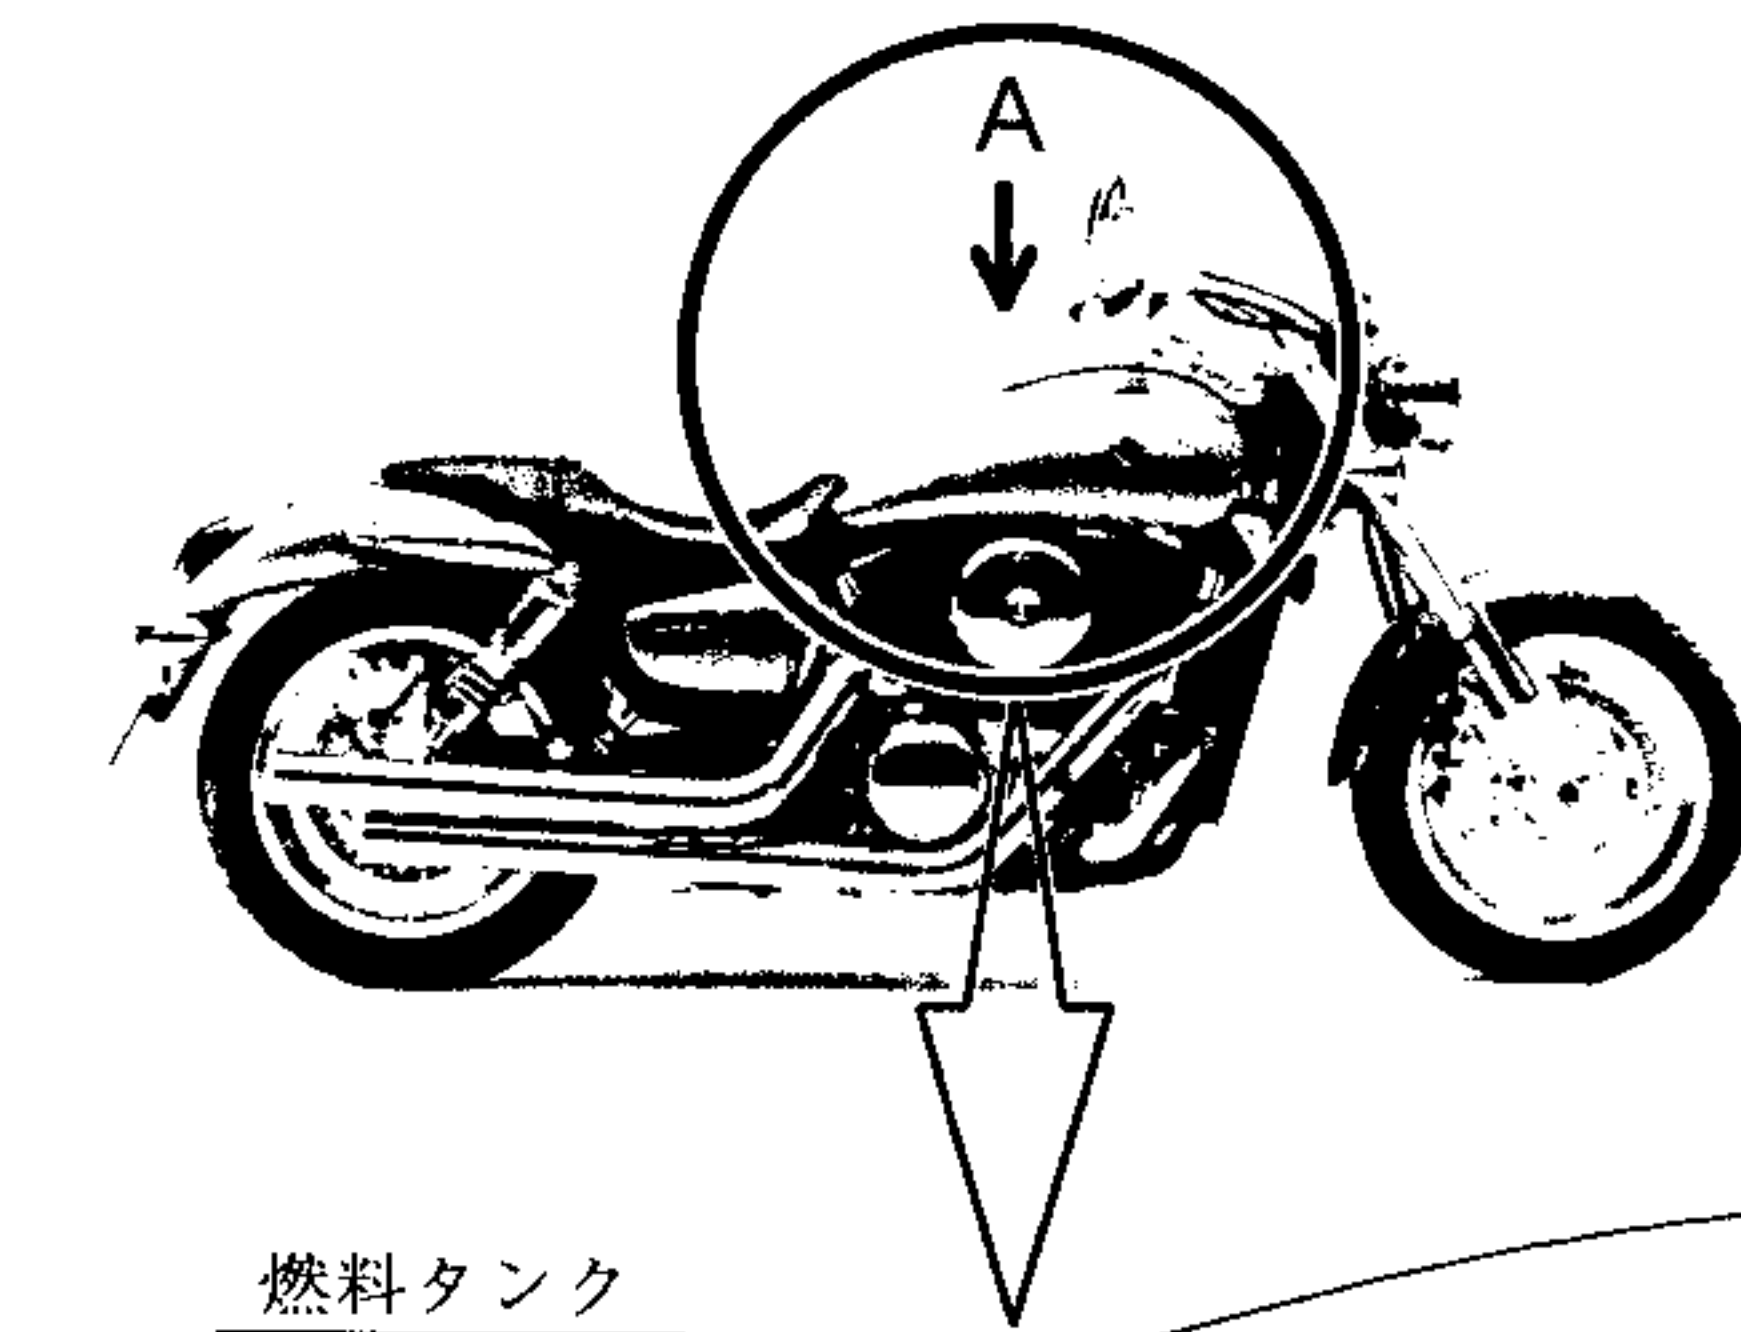
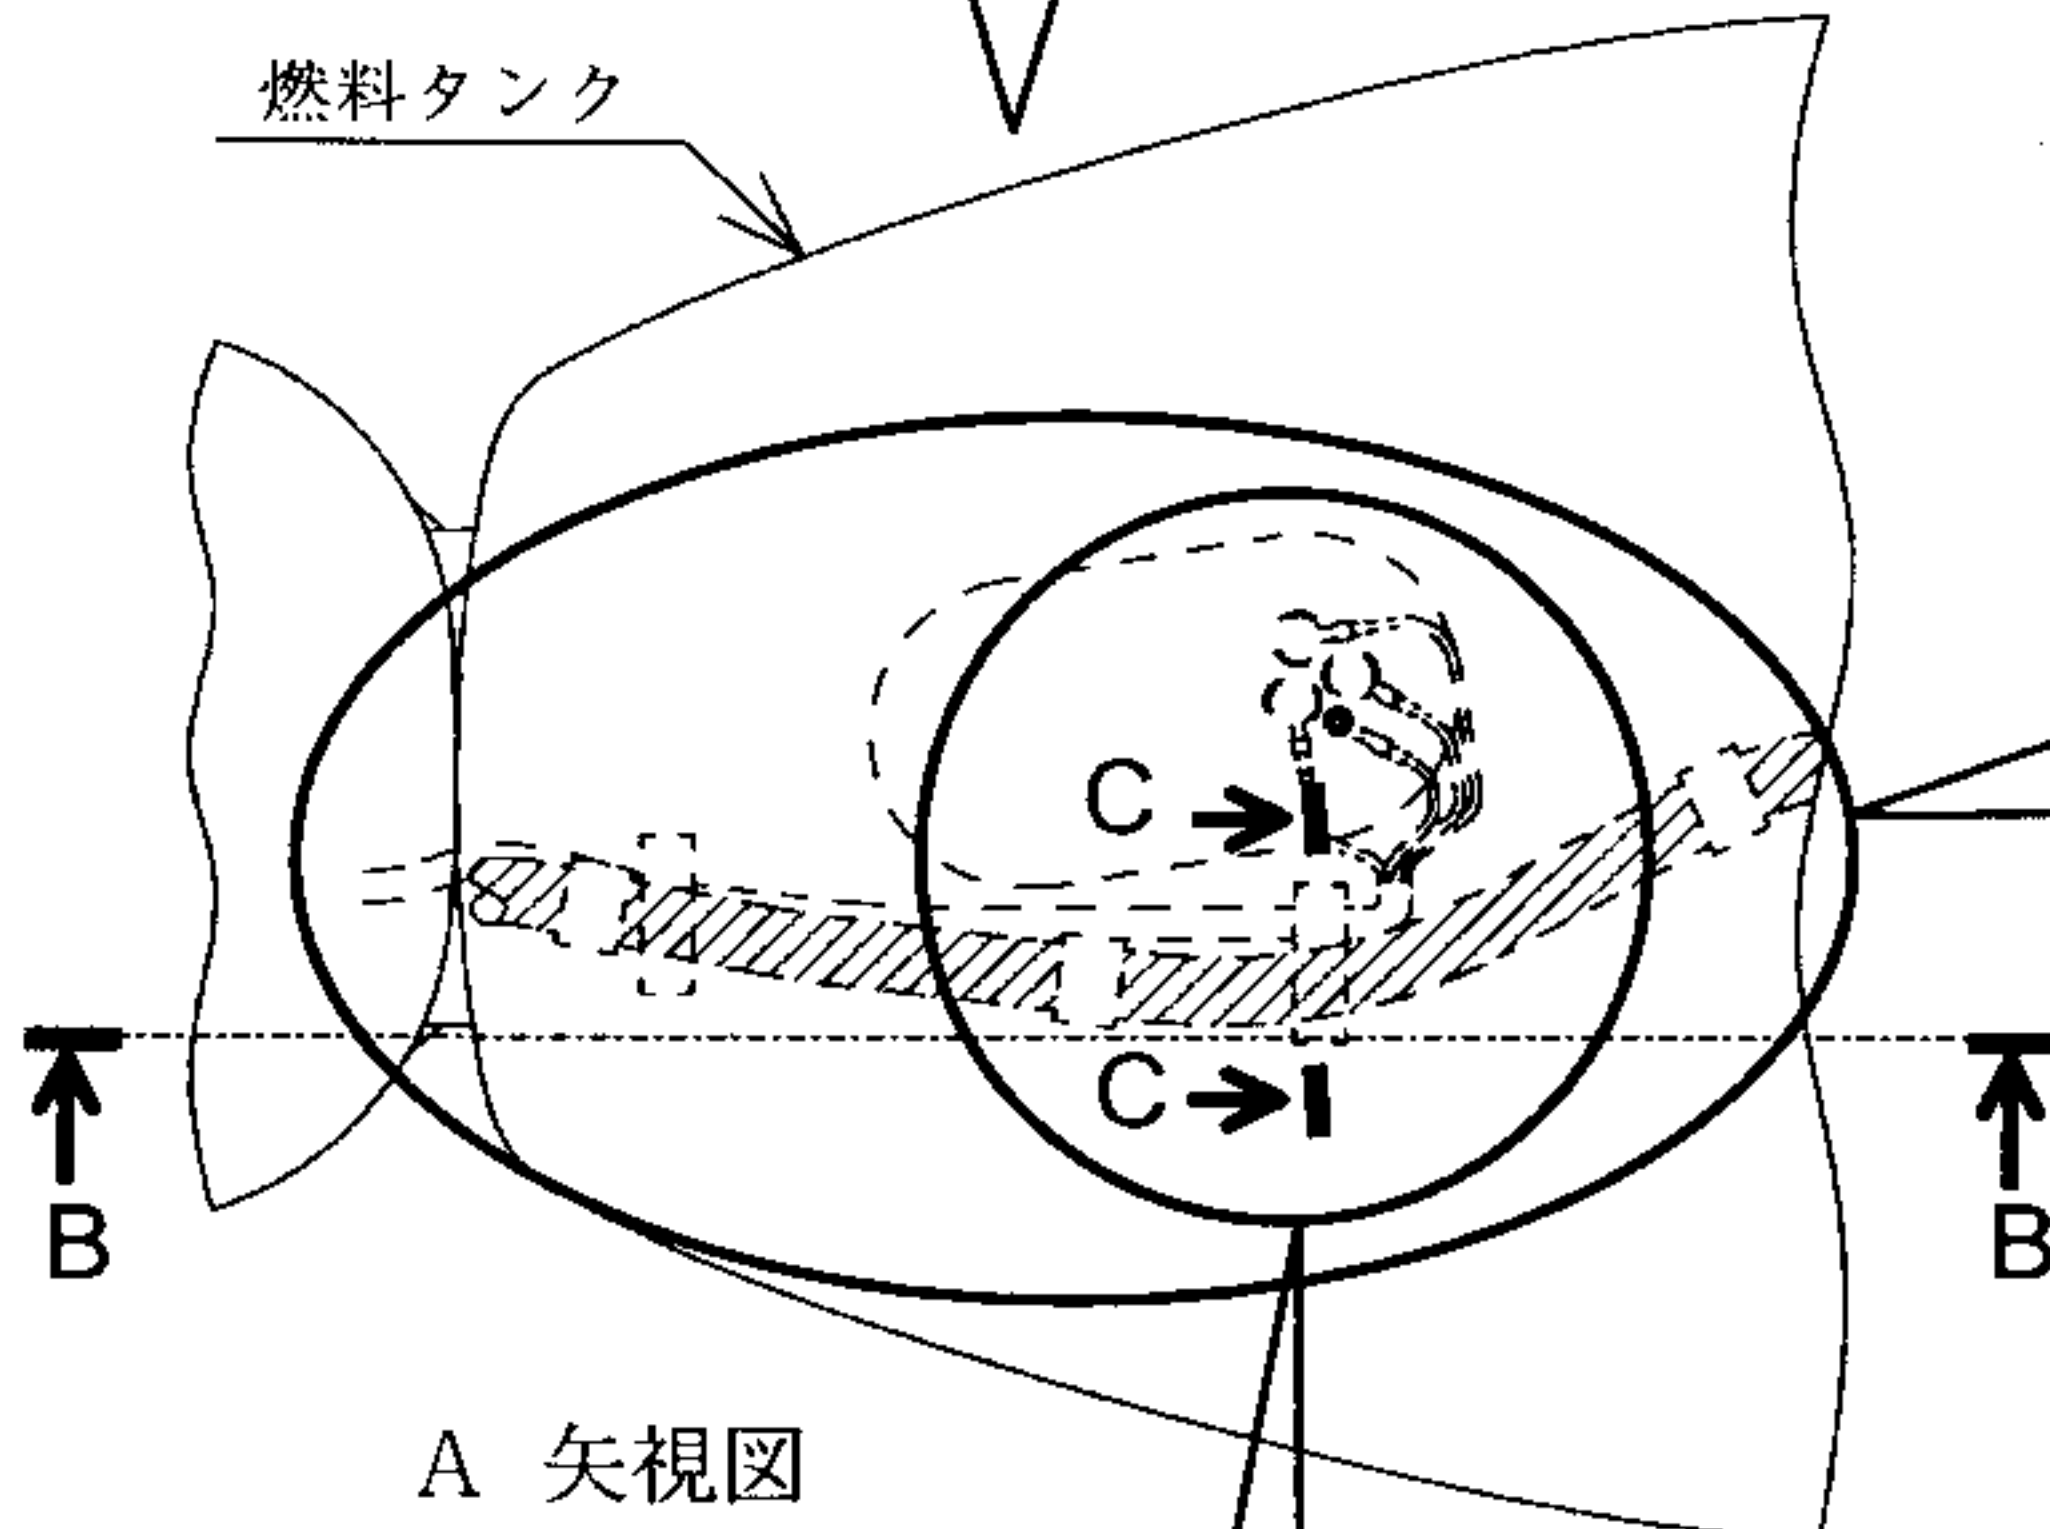
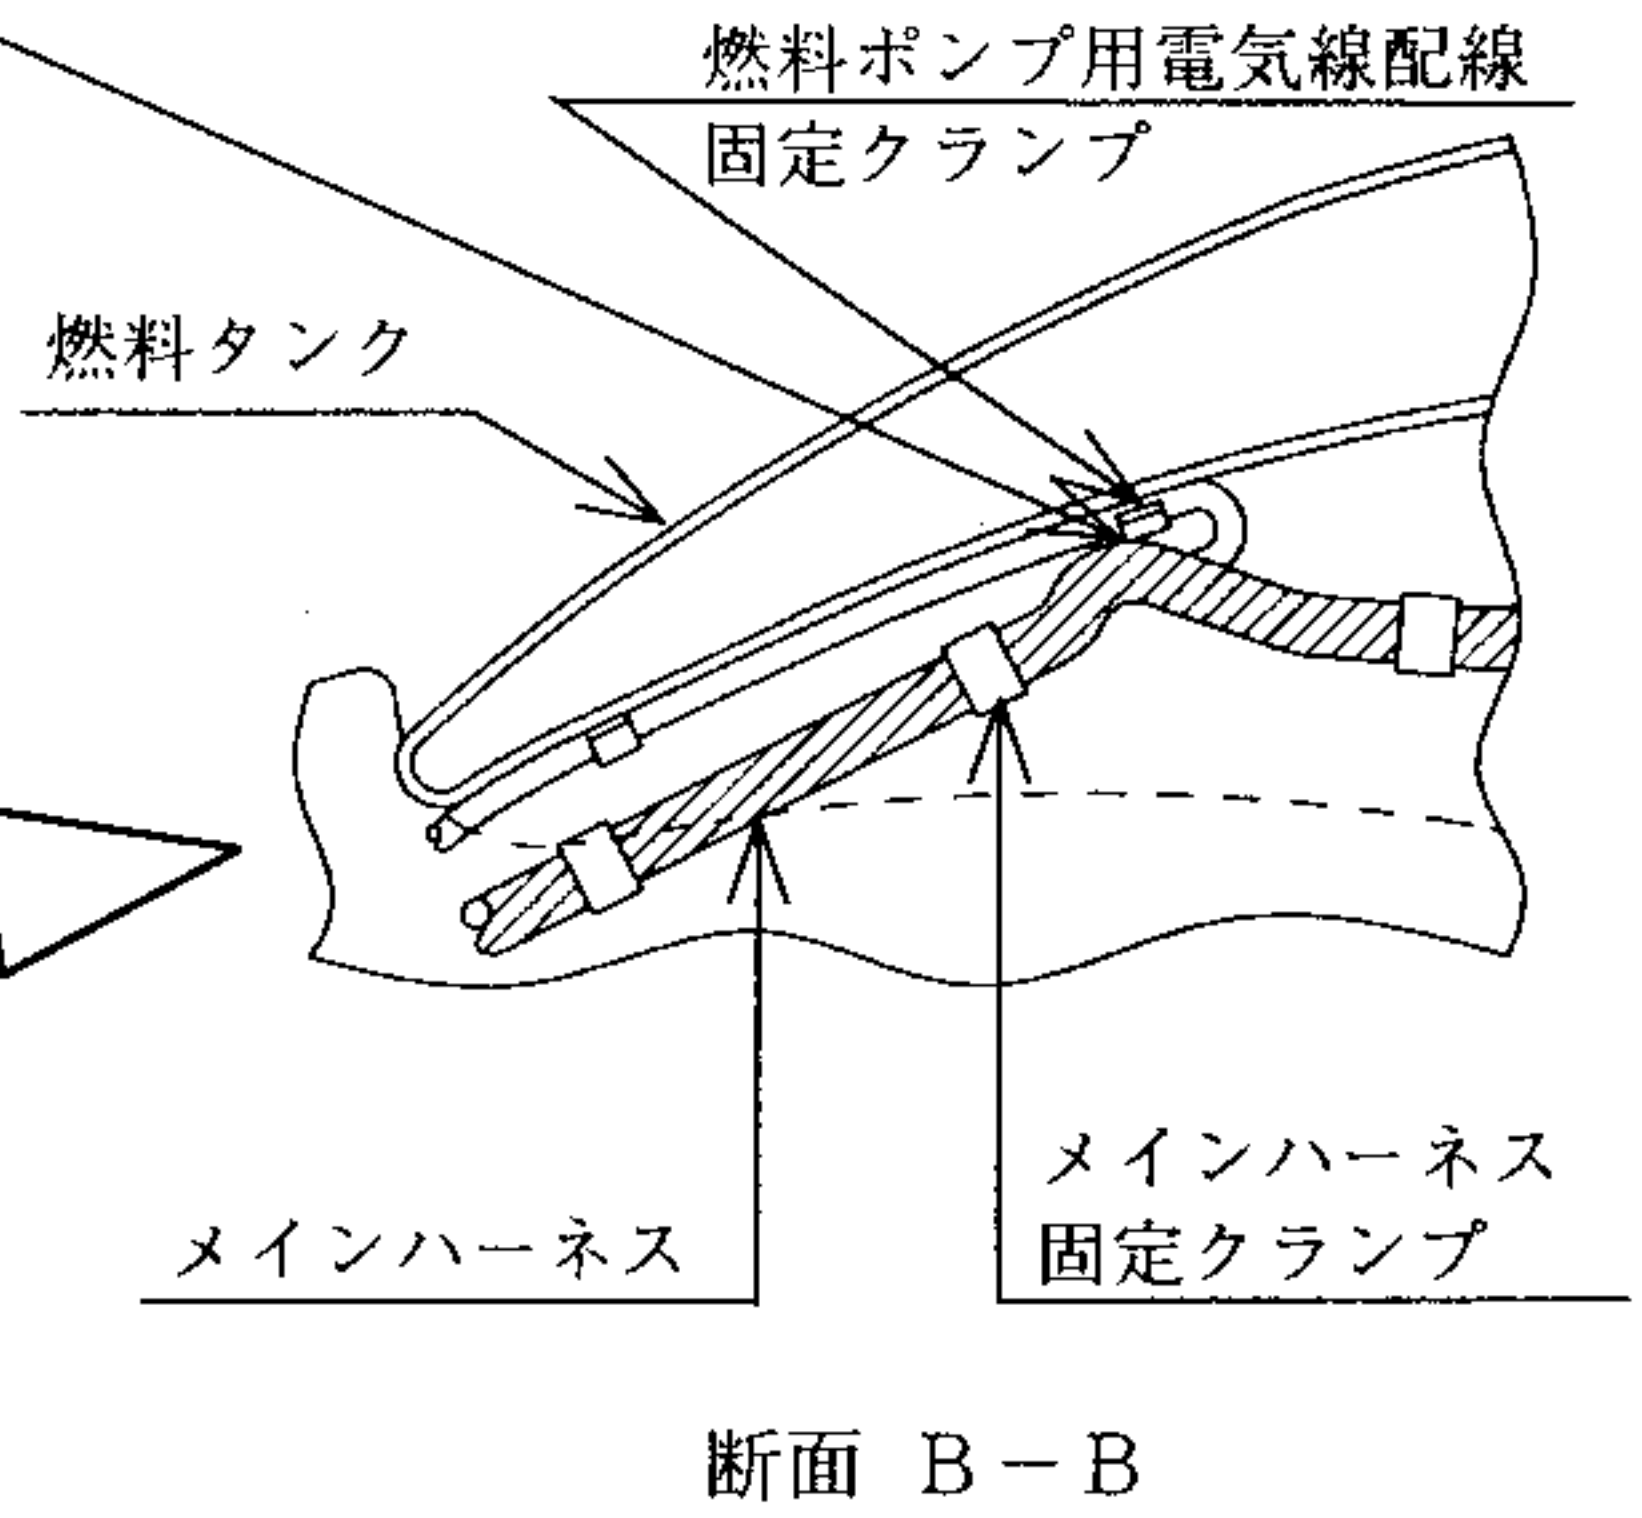
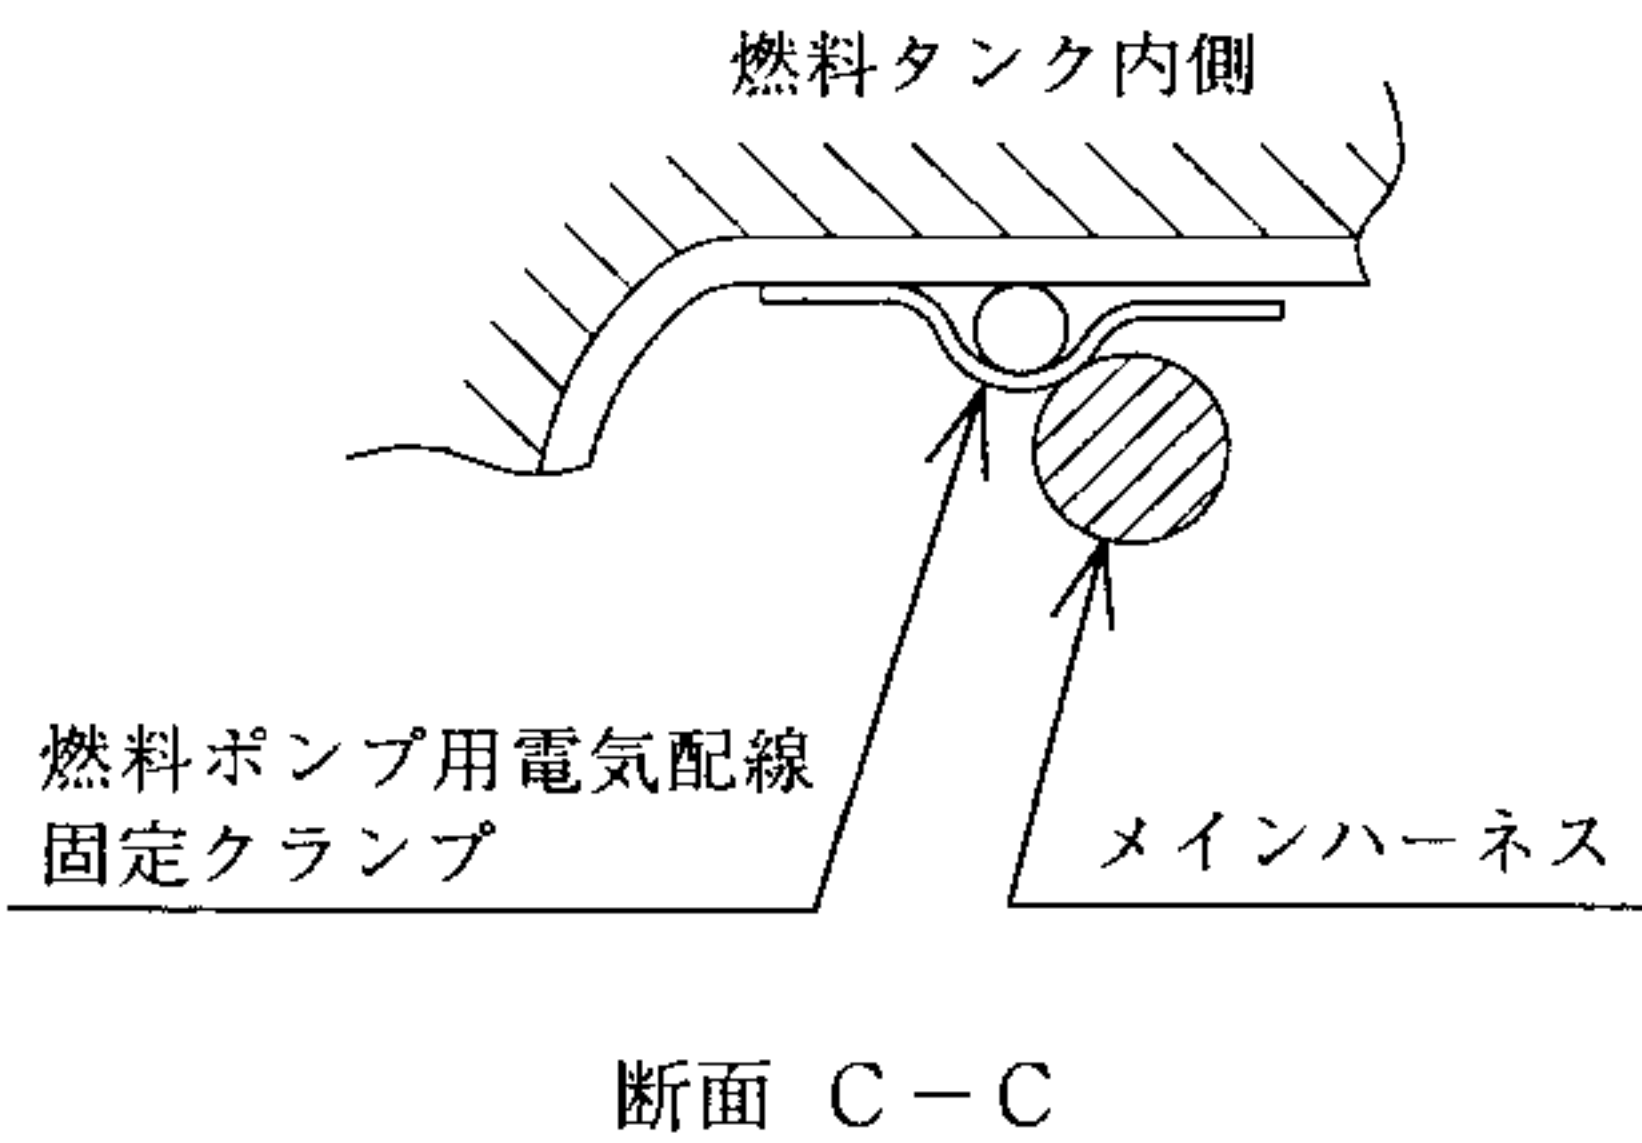
電気装置において、燃料ポンプ用電気配線の固定クランプの取り付け位置が不適切なため、メインハーネスが当該クランプと干渉しているものがあり、そのままの状態で使用を続けると、車両の振動によりメインハーネスが損傷することがあり、内部の配線が短絡して、灯火装置において、前照灯、制動灯、尾灯、番号灯、速度計照明及び方向指示器が点灯又は作動しなくなるとともに原動機が停止して再始動が出来なくなるおそれがある。

全車両、当該クランプの取り付け位置を変更するとともに、バンドを追加して燃料ポンプ用電気配線が当該クランプから外れないようにする。

メインハーネスが損傷しているものは、損傷状況に応じた修理を行なう。

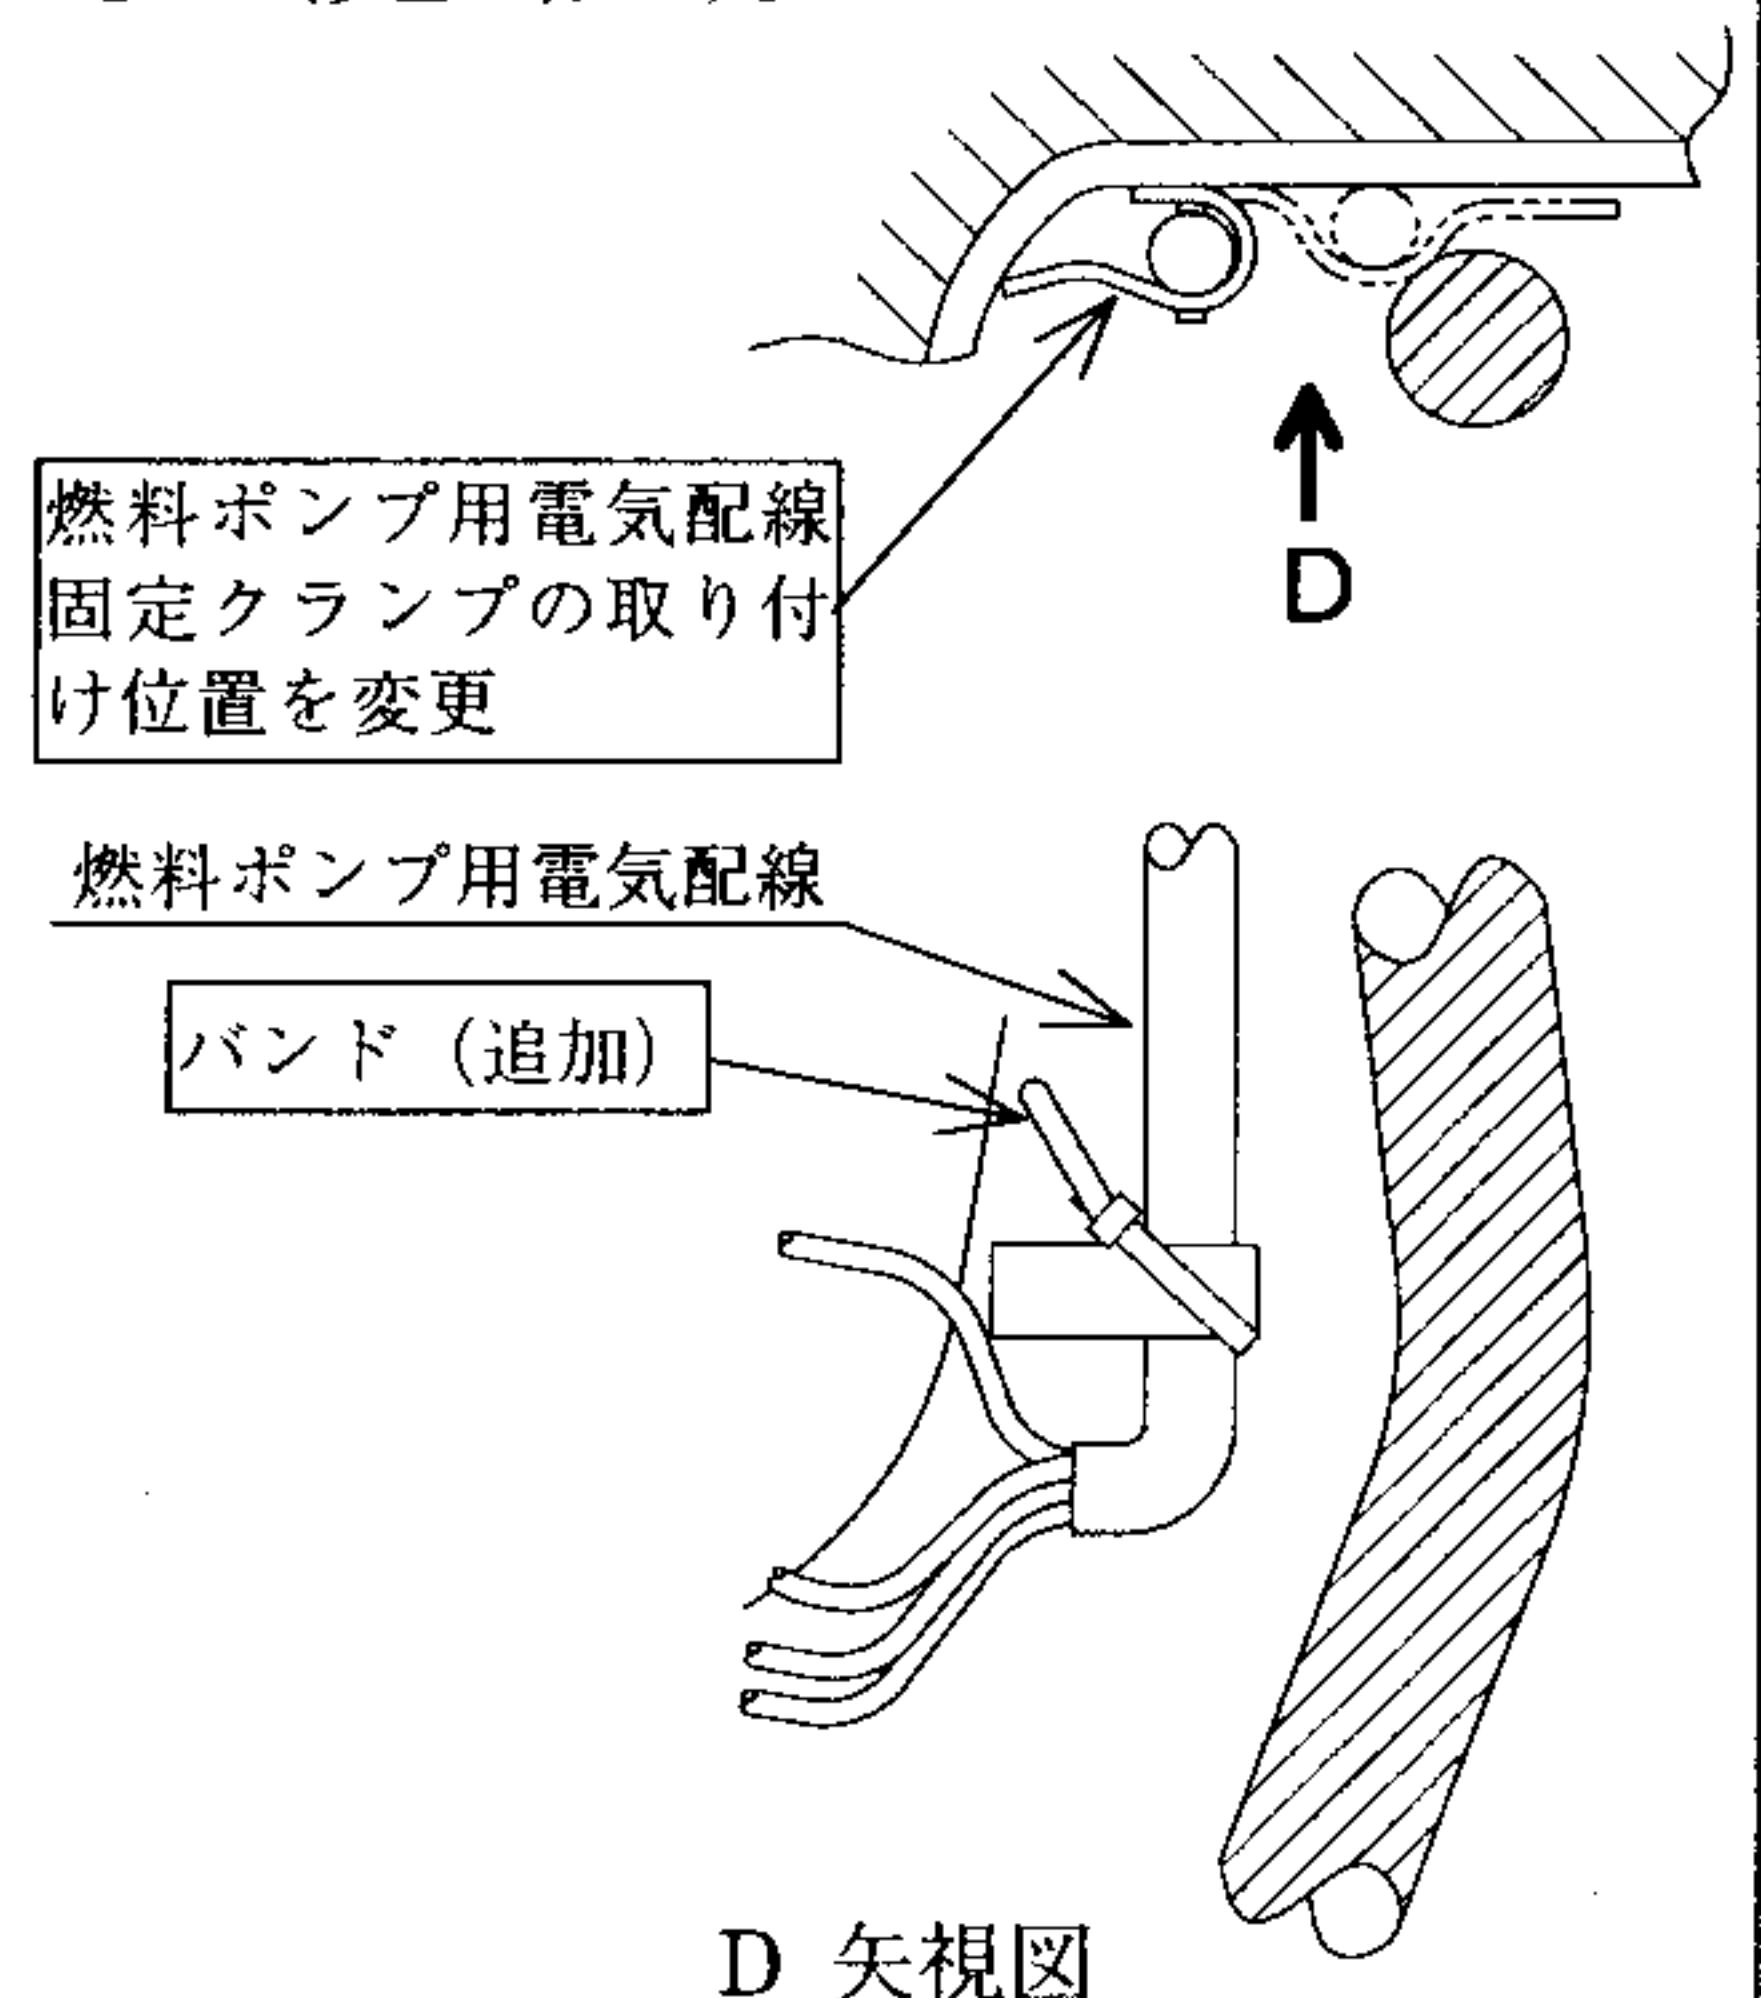
## 改善の内容

注：□は改善箇所および追加部品を示す。  
 識別：フレームのヘッドパイプ後のハンドルロックボディの取付部左側に識別用ポンチマークを刻印する。
