# 改善箇所説明図

## 改善の内容

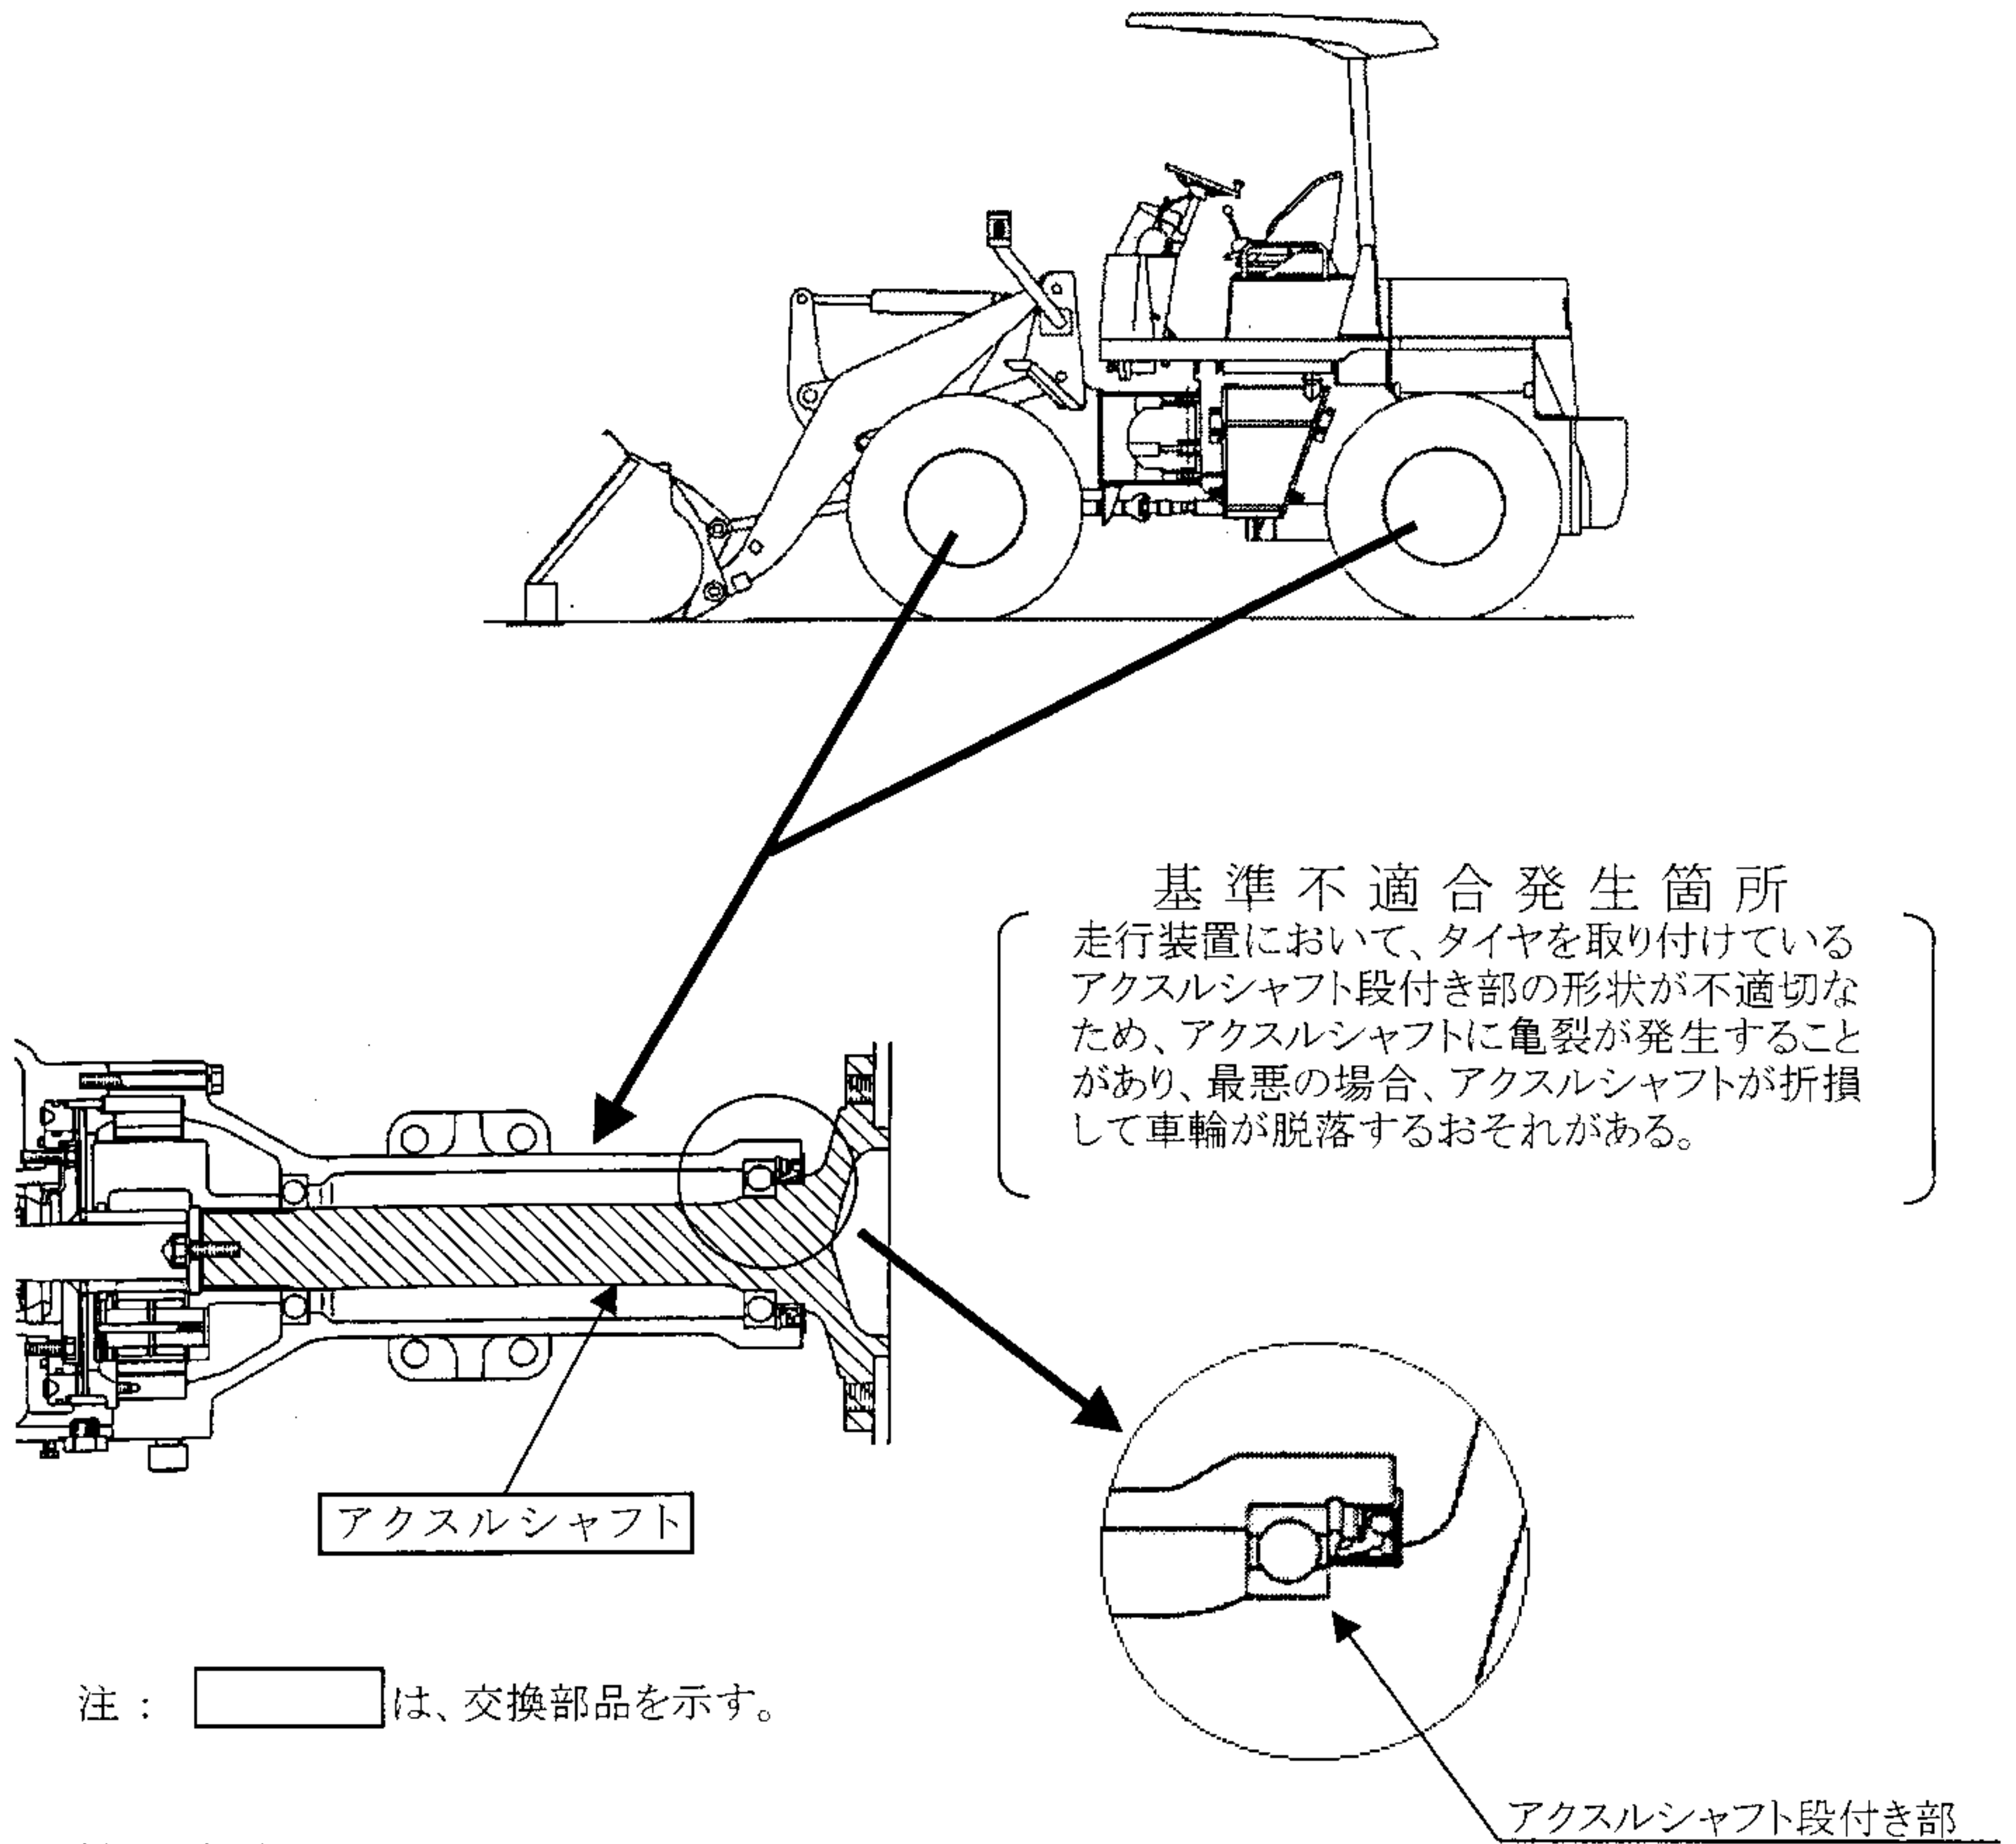
| 改善前 | 改善後 |
| <p>[ 段差部隅 R 1 ]</p> | <p>[ 段差部隅 R 2 ]</p> |

全車両、アクスルシャフトを取外して対策品と交換する。

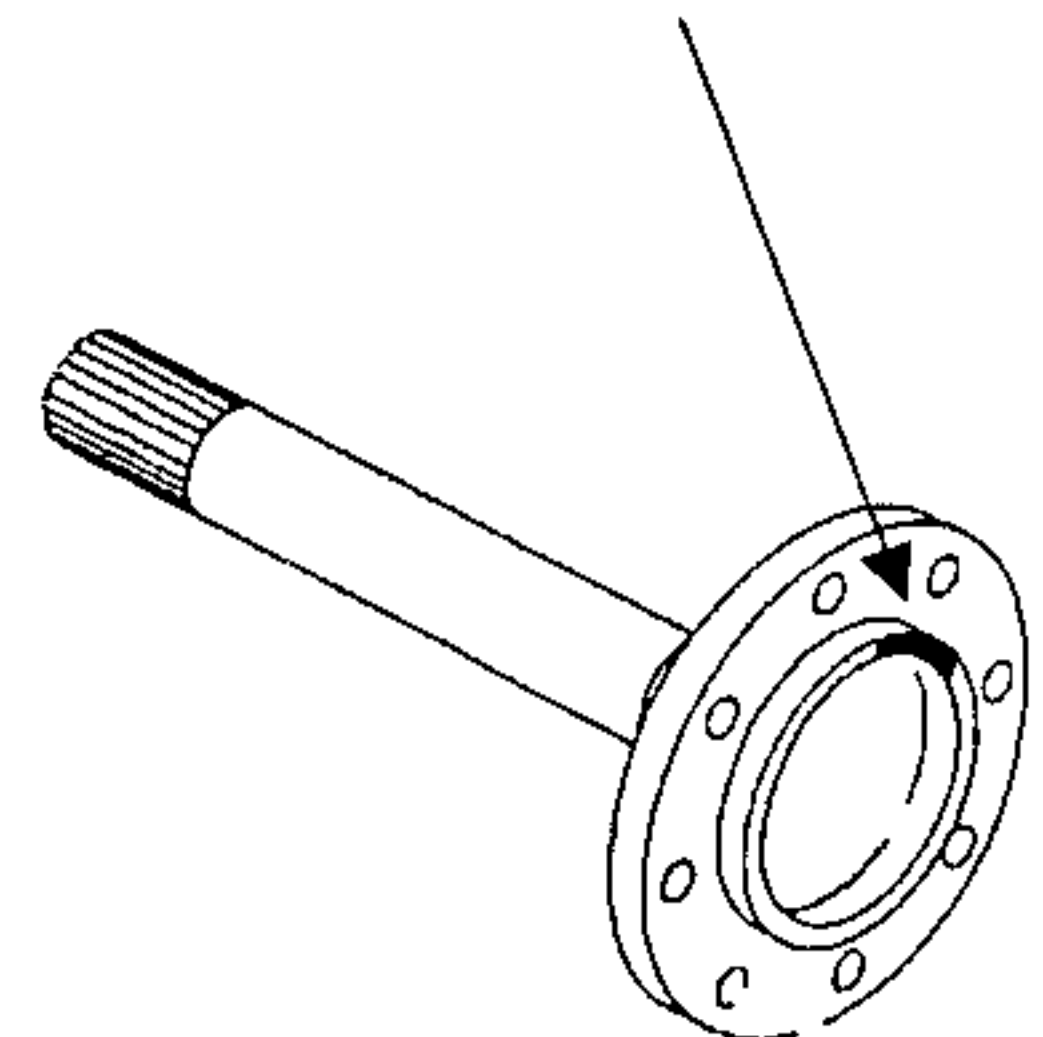
識別: アクスルシャフトのリム取付部端面に  
赤色ペイントを塗布する
