## 改善箇所説明図

### 改善の内容

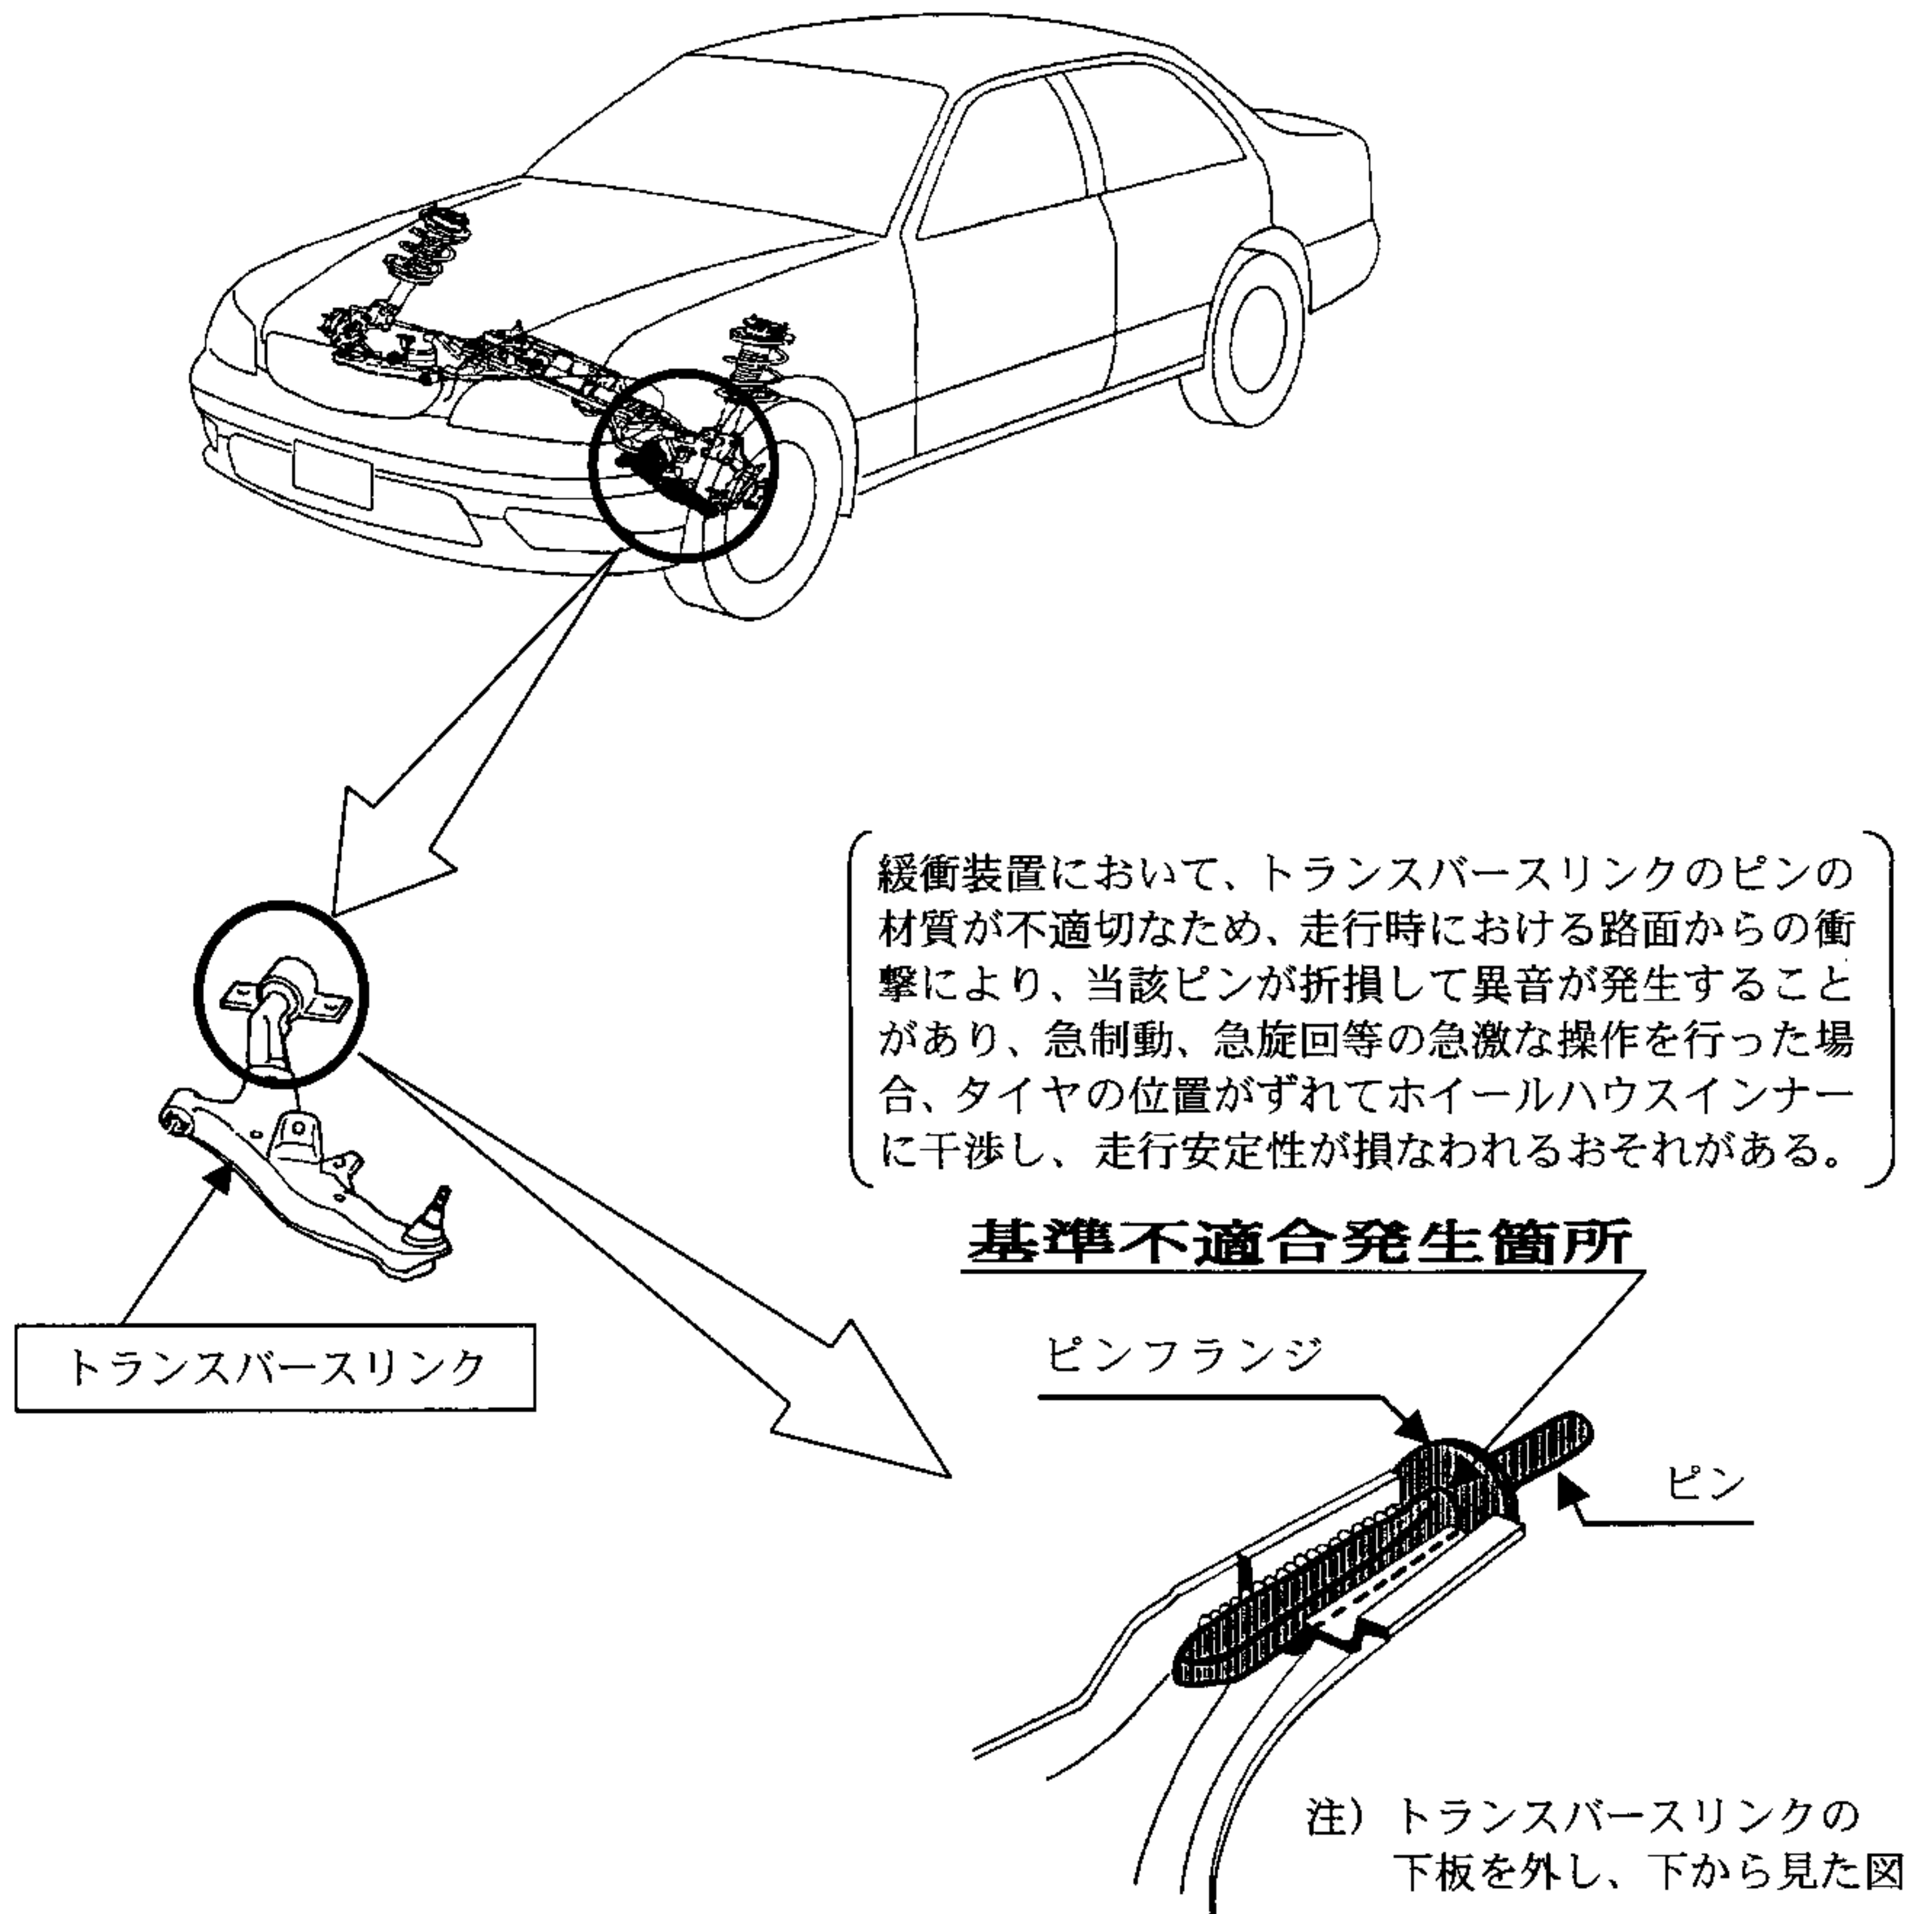
注：  は、交換部品を示す。

全車両、トランスバースリンクを対策品と交換する。

識別：モデルナンバープレートの左横に黄色のペイントを塗布する。
