## 改善箇所説明図

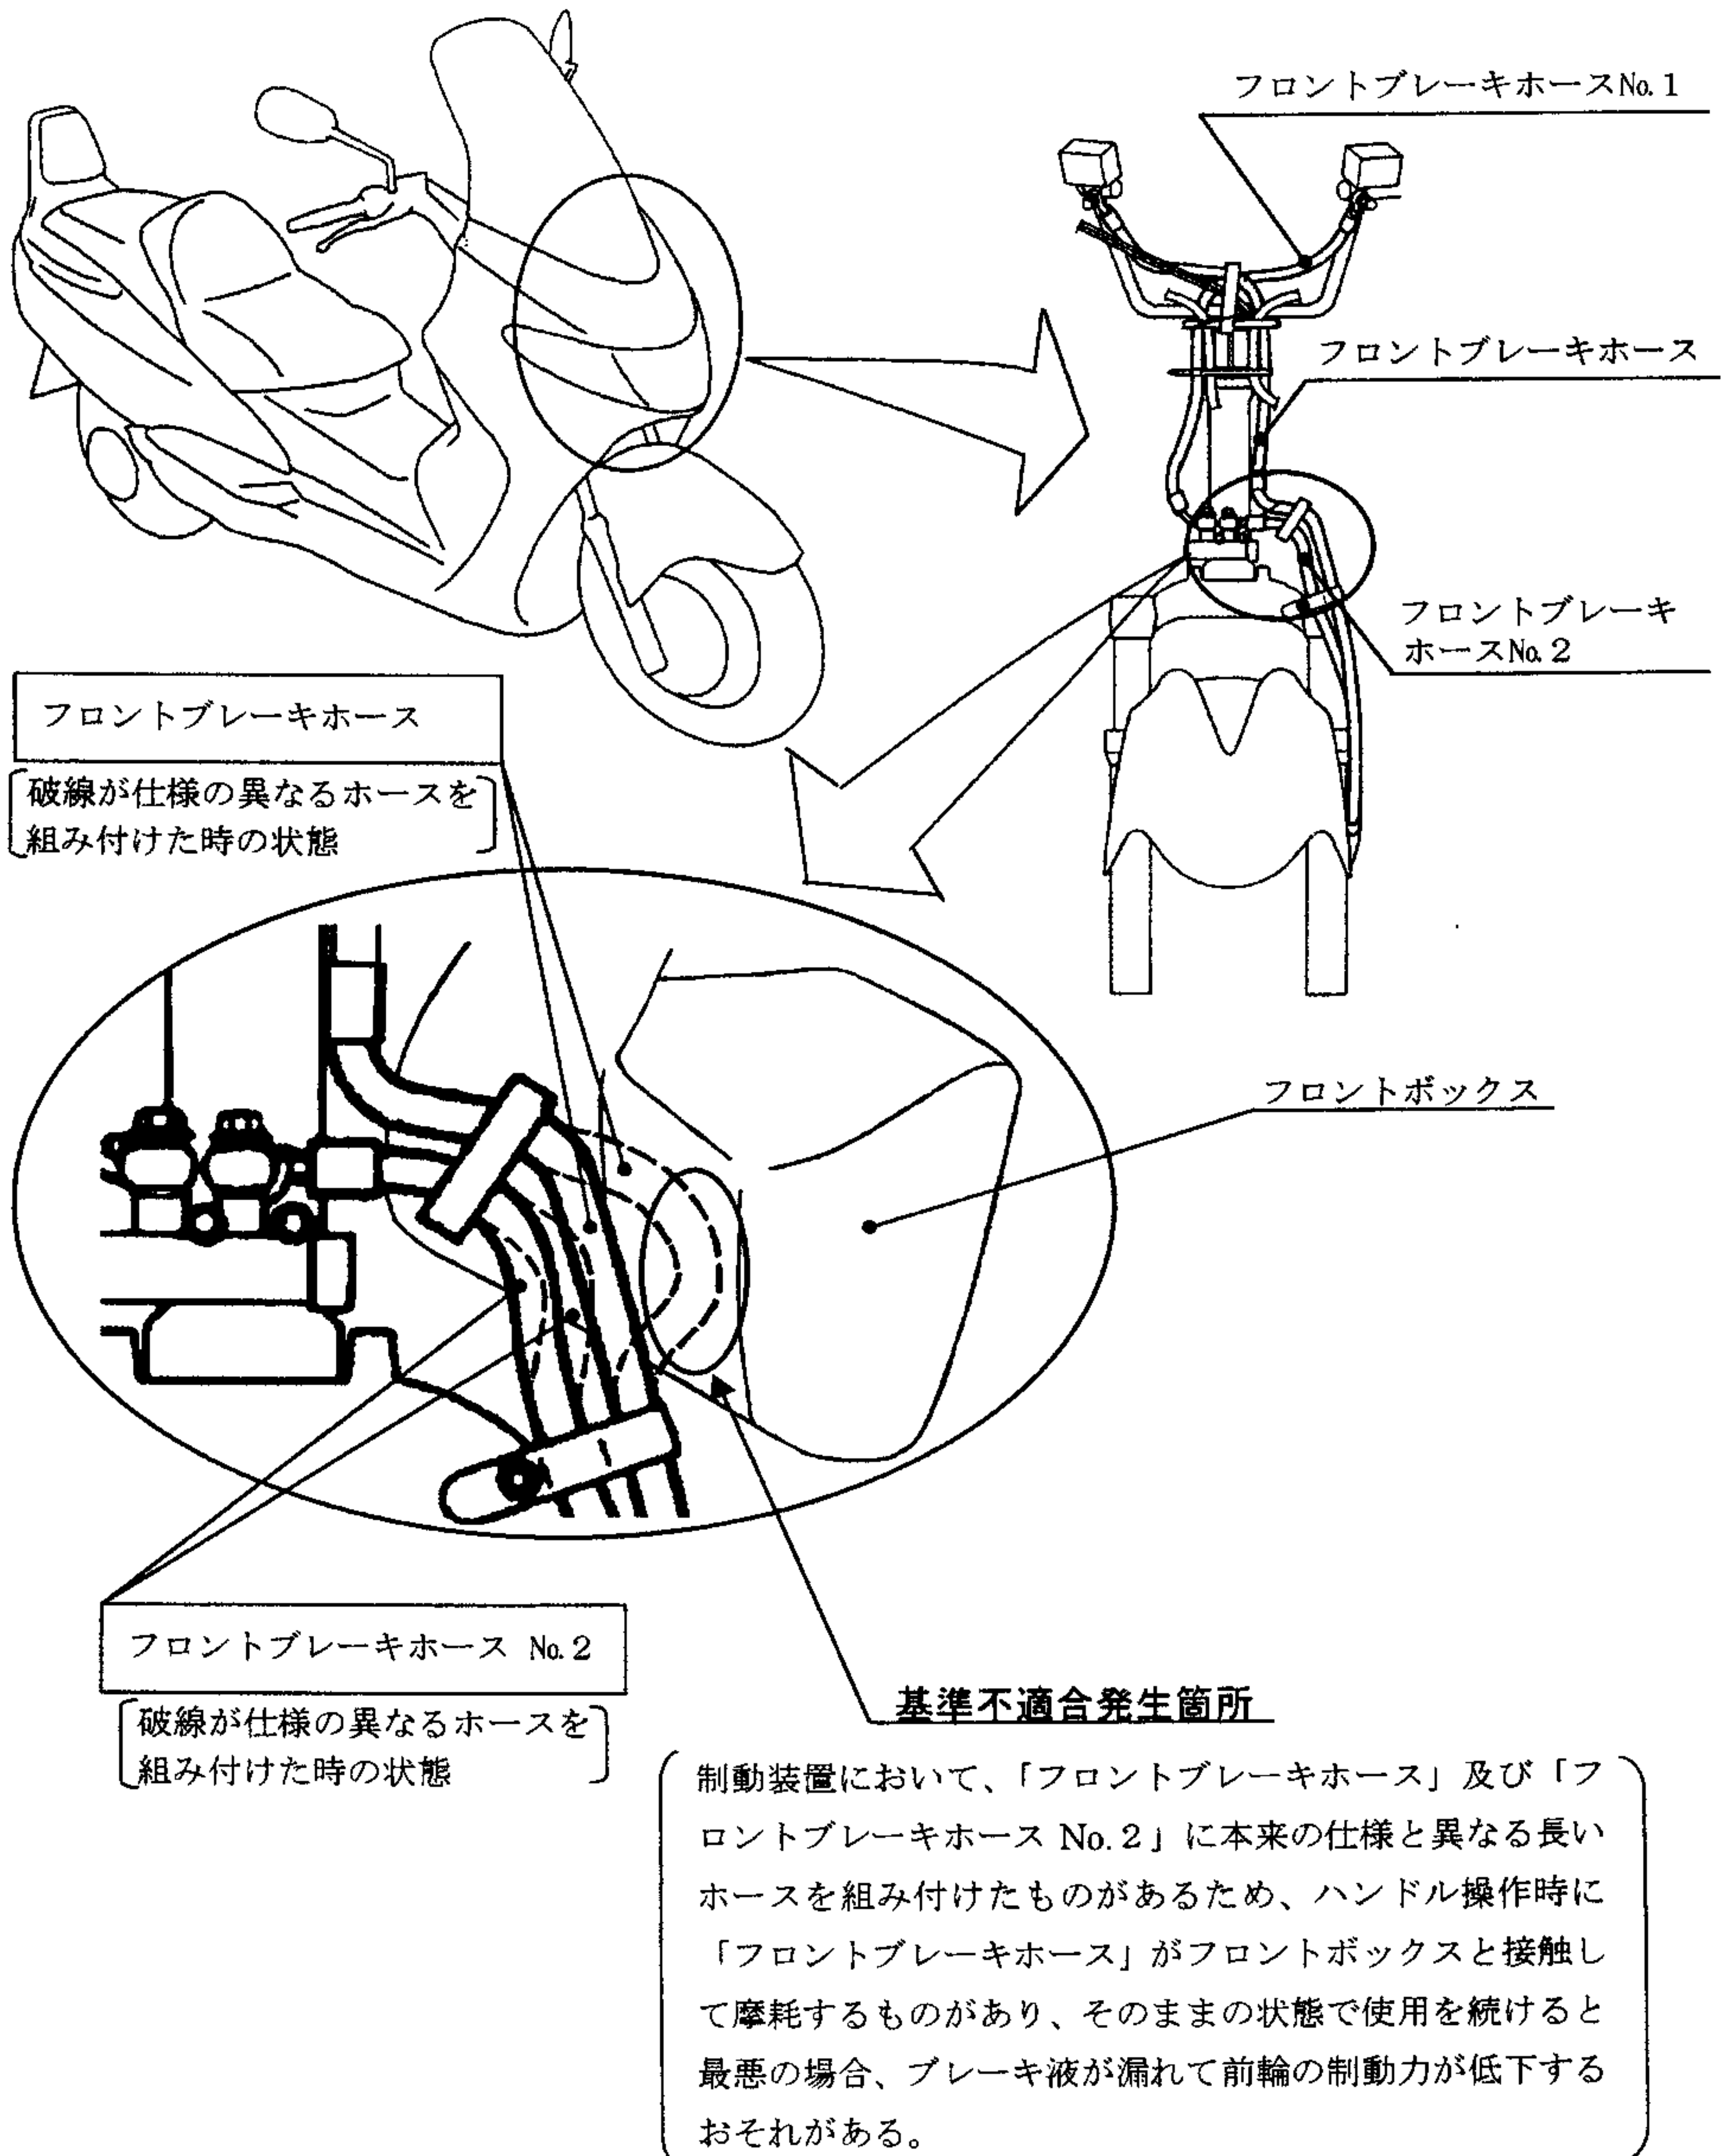
注：  は交換部品を示す。

全車両、「フロントブレーキホース」及び「フロントブレーキホース No. 2」を点検し、本来の仕様と異なるホースが組み付けられているものは、これらのホースを正規品に交換する。
