# 改善箇所説明図

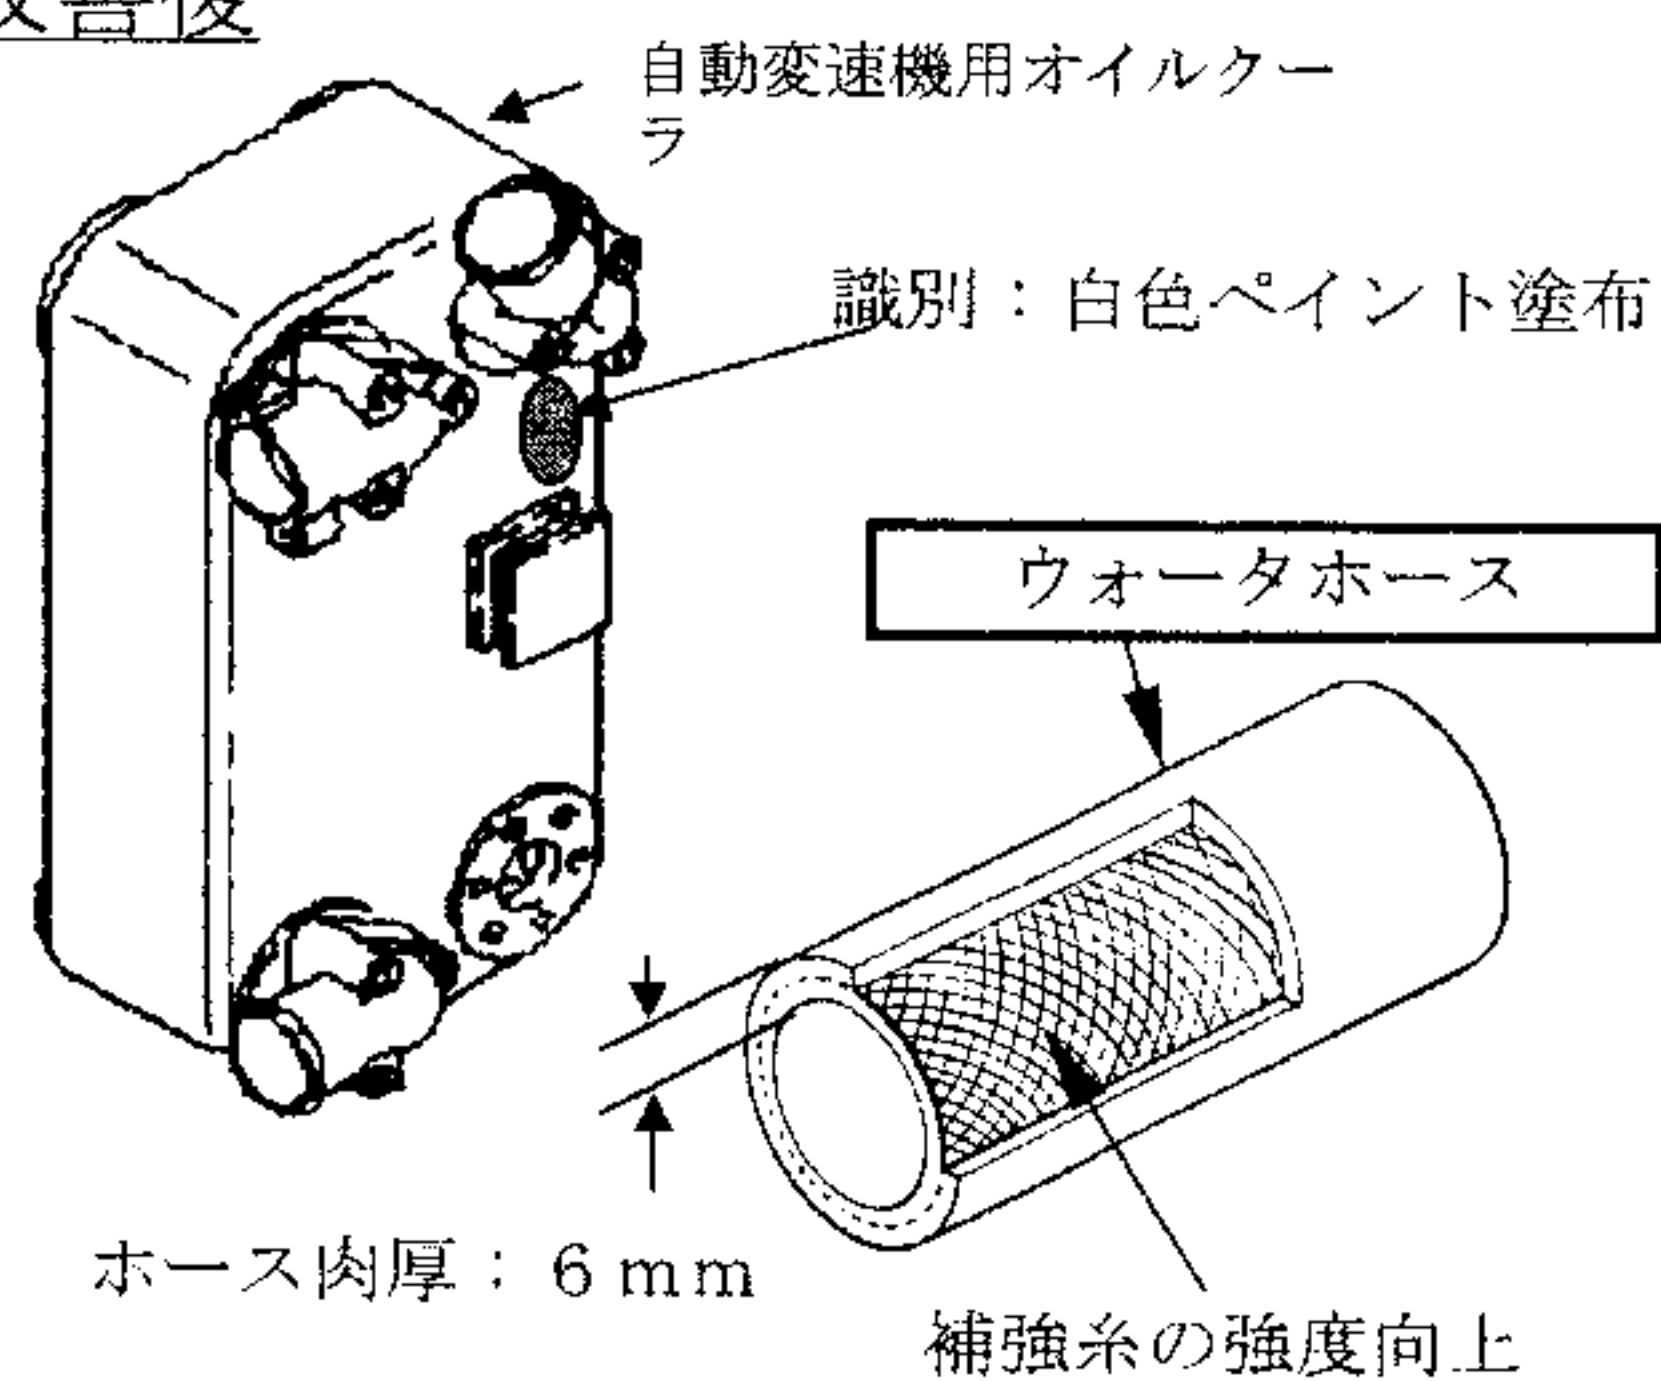
## 改善後

注：   内は対策部品を示す。

全車両、当該ホース（6本）を、対策品に交換する。

識別：オイルクーラ正面に白色ペイントを塗布する。
