## 改善箇所説明図

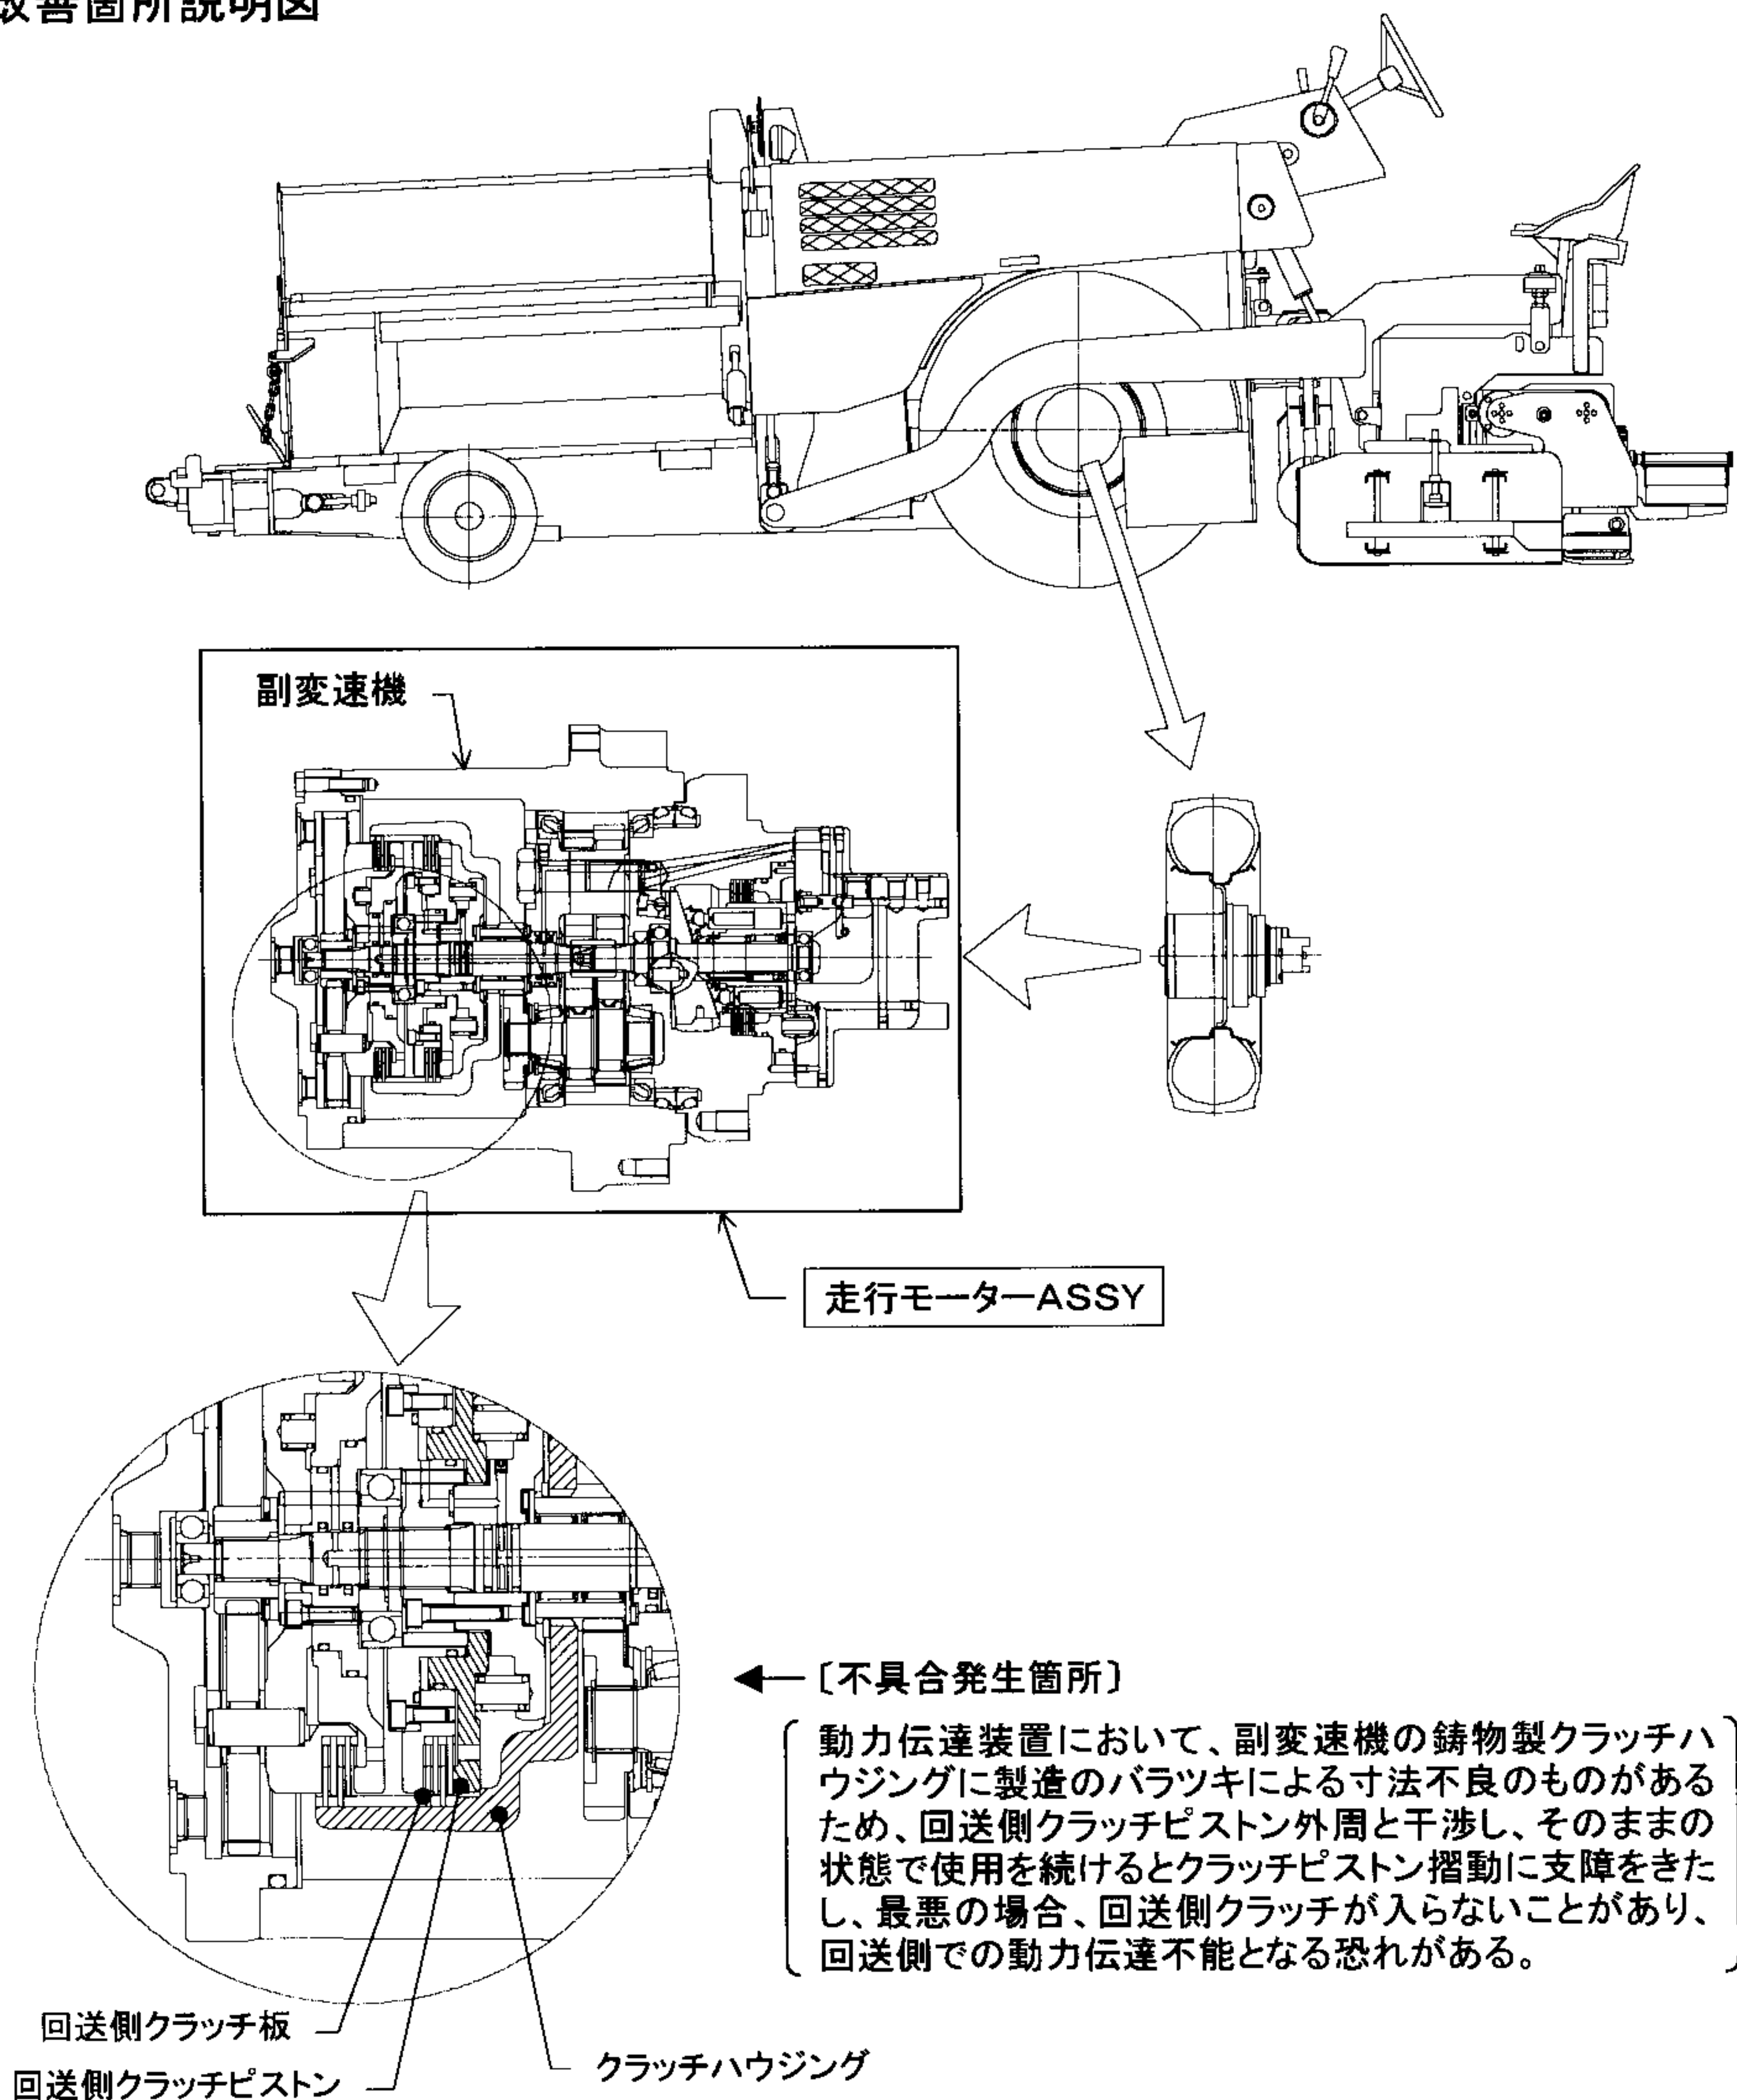
注:    は、交換部品を示す。

全車両、走行モーターASSYを良品に交換する。

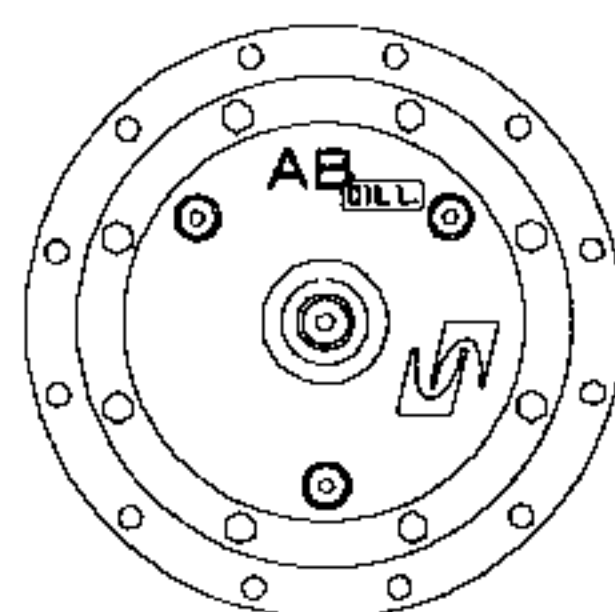
### 識別

副変速機のフロントカバーに「AB」を打刻する。
