# 改善箇所説明図

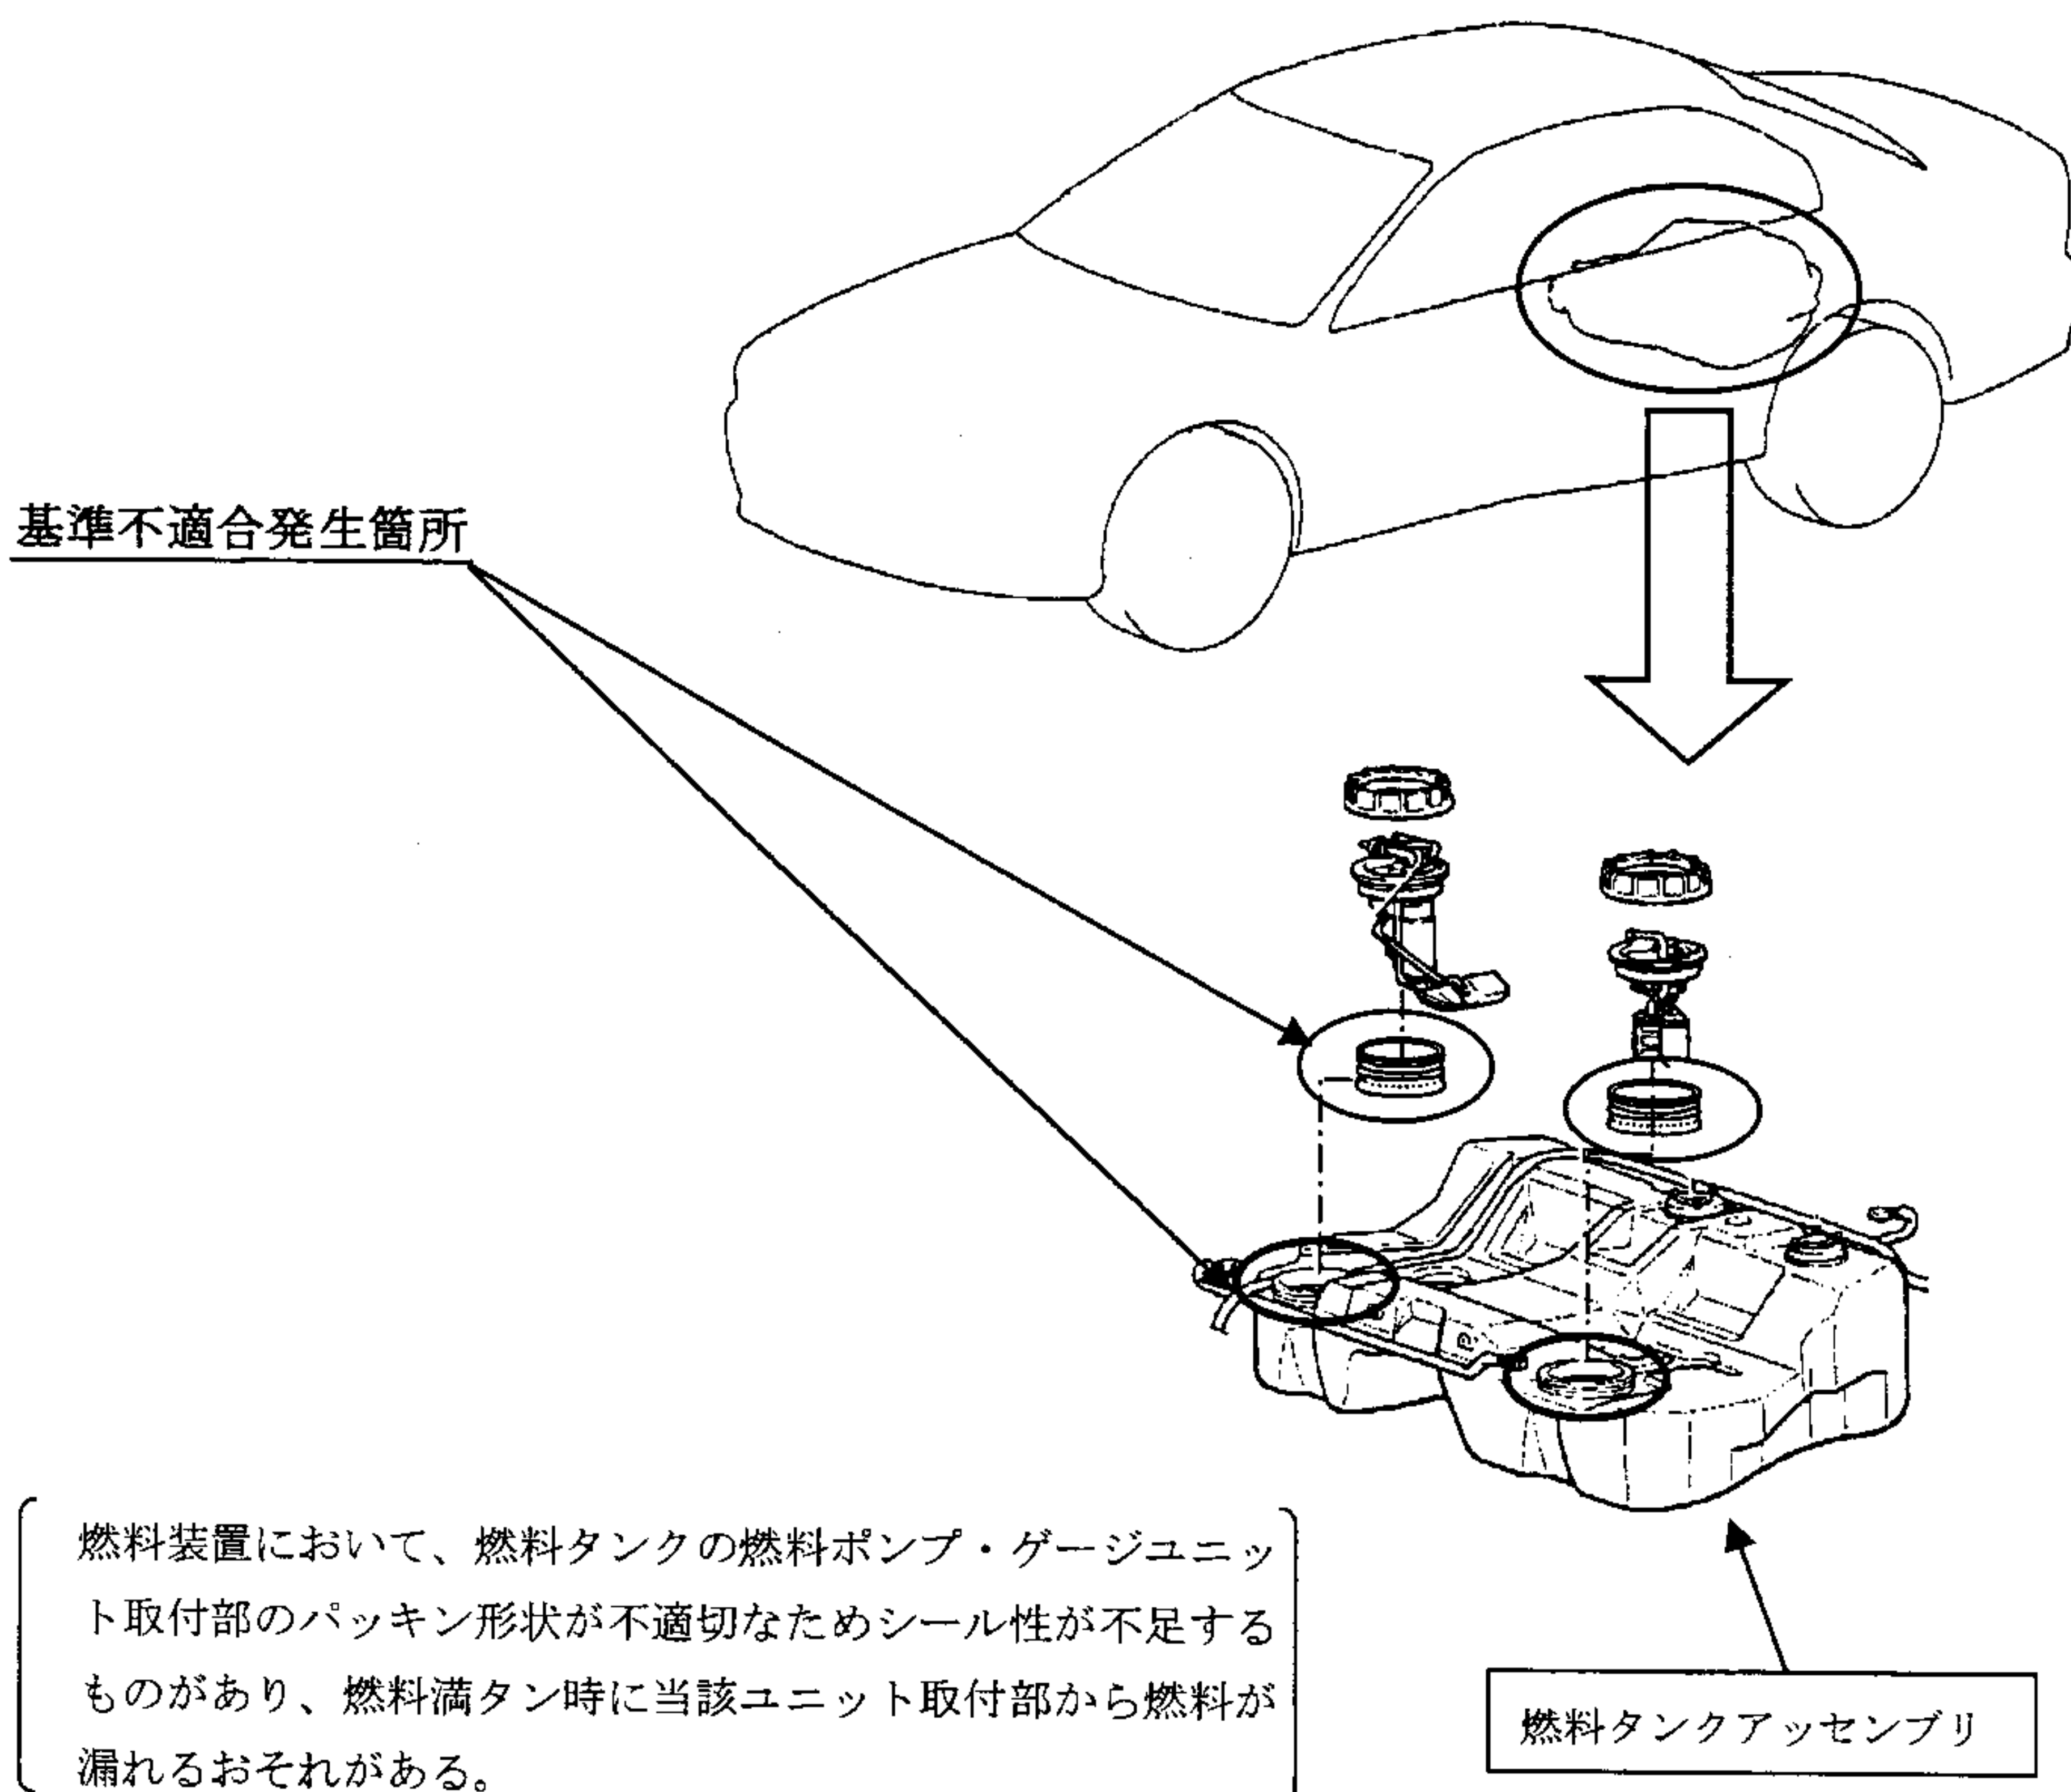
注：図中の   内は交換部品を示す。

全車両、燃料タンクアッセンブリを対策品と交換する。

(対策品の供給に時間を要することから、当面の暫定処置として、全ての使用者に不具合内容を通知し、後日燃料タンクアッセンブリを対策品と交換する。)

識別：左前ドアのドアチェック取付けボルト頭部に白色または黄色ペイントを塗布する。
