## 改善箇所説明図

### 改善の内容

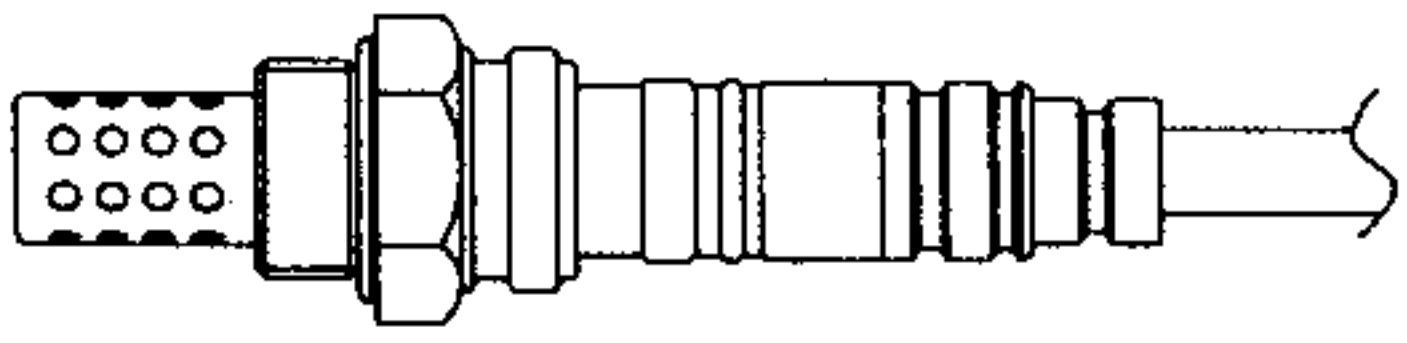
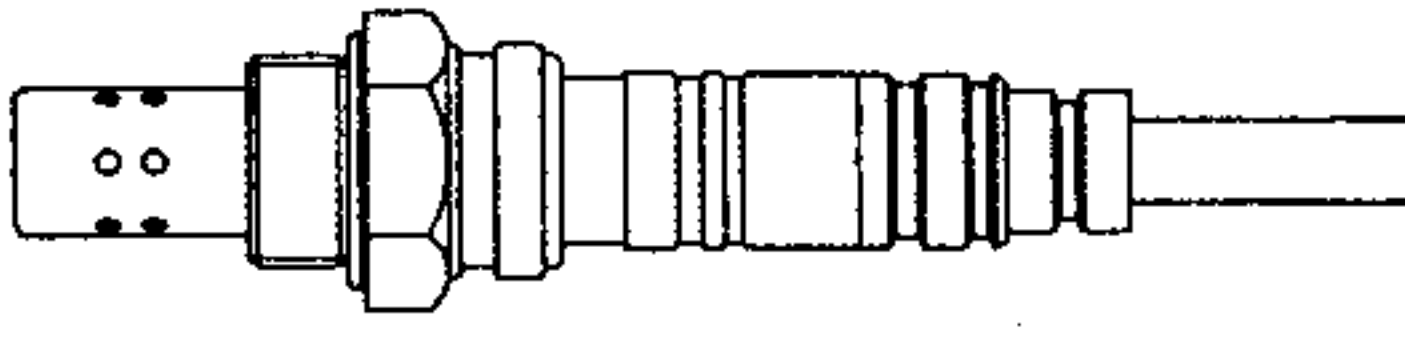
| 改善前 | 改善後 |

注：図中の  内は交換部品を示す。

全車両、当該O<sub>2</sub>センサーを対策品に交換する。
