## 改善箇所説明図

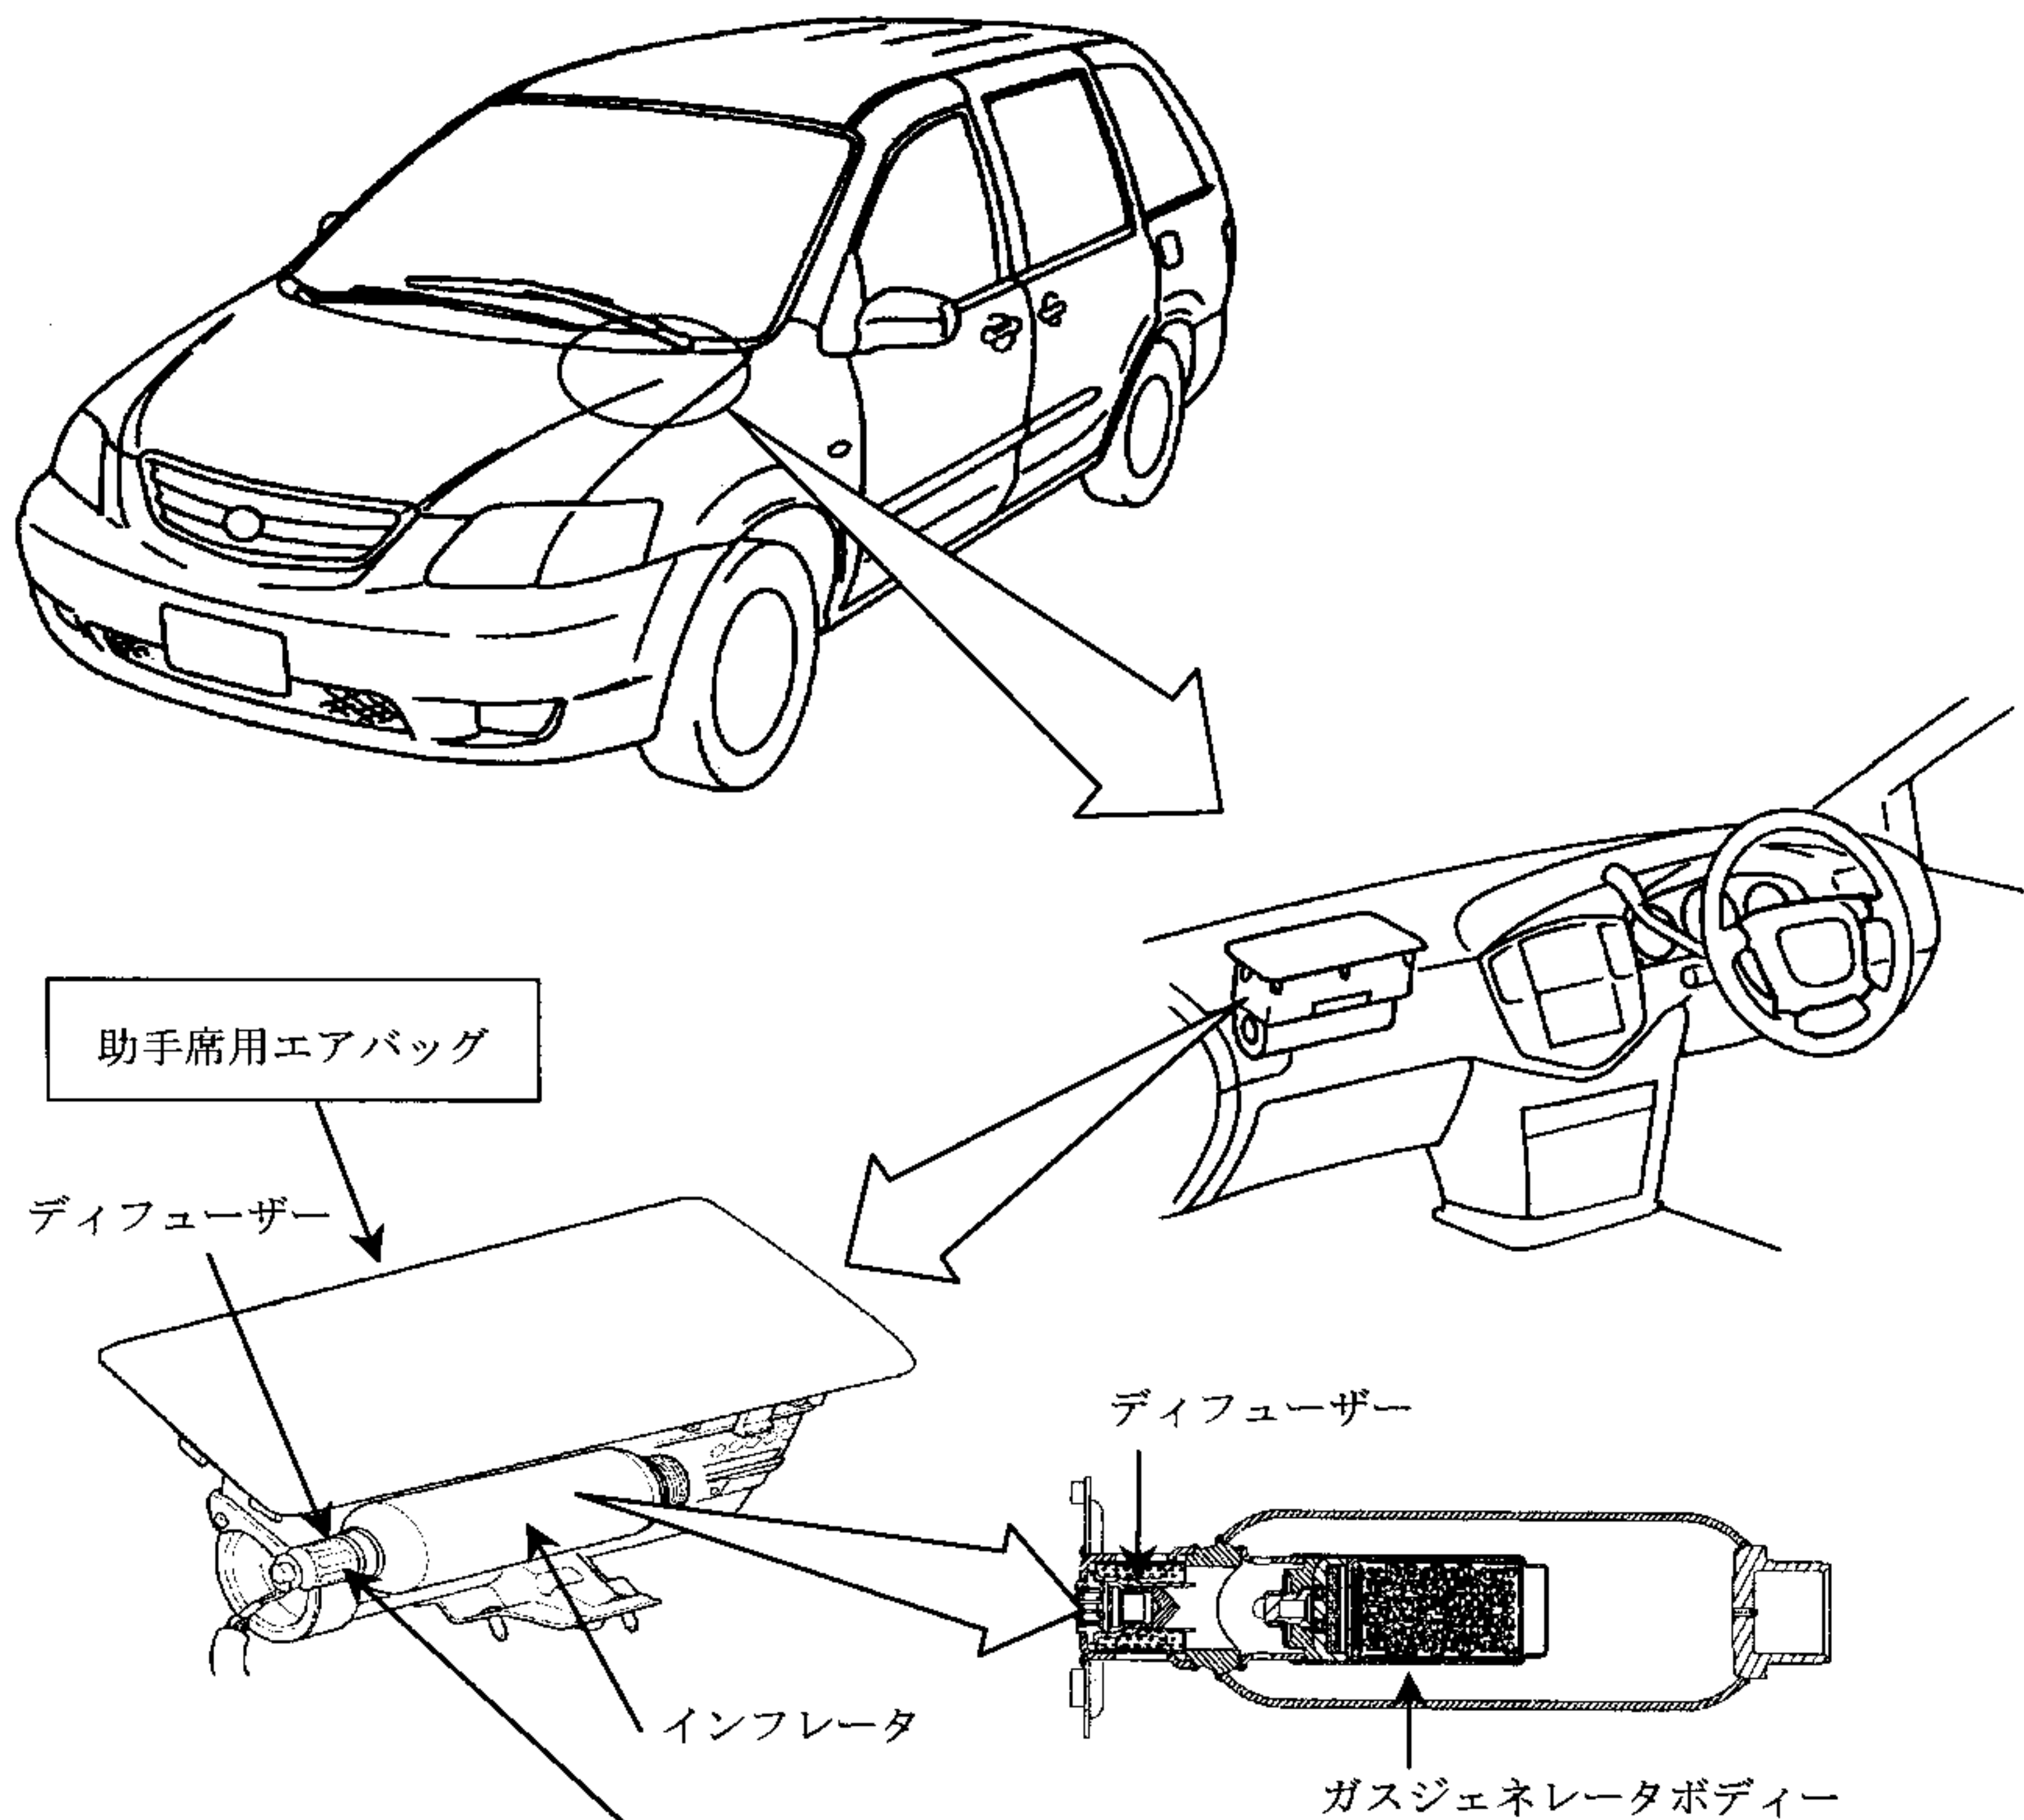
### 基準不適合発生箇所

助手席用エアバッグにおいて、インフレーター(膨張装置)内のディフューザー(放散装置)とガスジェネレータボディー(ガス発生器)の接合部の溶接が不適切なものであるため、エアバッグが作動した際、当該接合部が剥がれてディフューザーが外れ、膨張ガスをバッグに供給できずに当該エアバッグが展開せず、前面衝突時に乗員に過度の障害を与えるおそれがある。

### 改善の内容

全車両、助手席用エアバッグを良品と交換する。

注:  換部品を示す。

識別: グローブボックスの側面に黄色ペイントを塗布する。
