## ② ボデー端部と燃料給油パイプ干渉

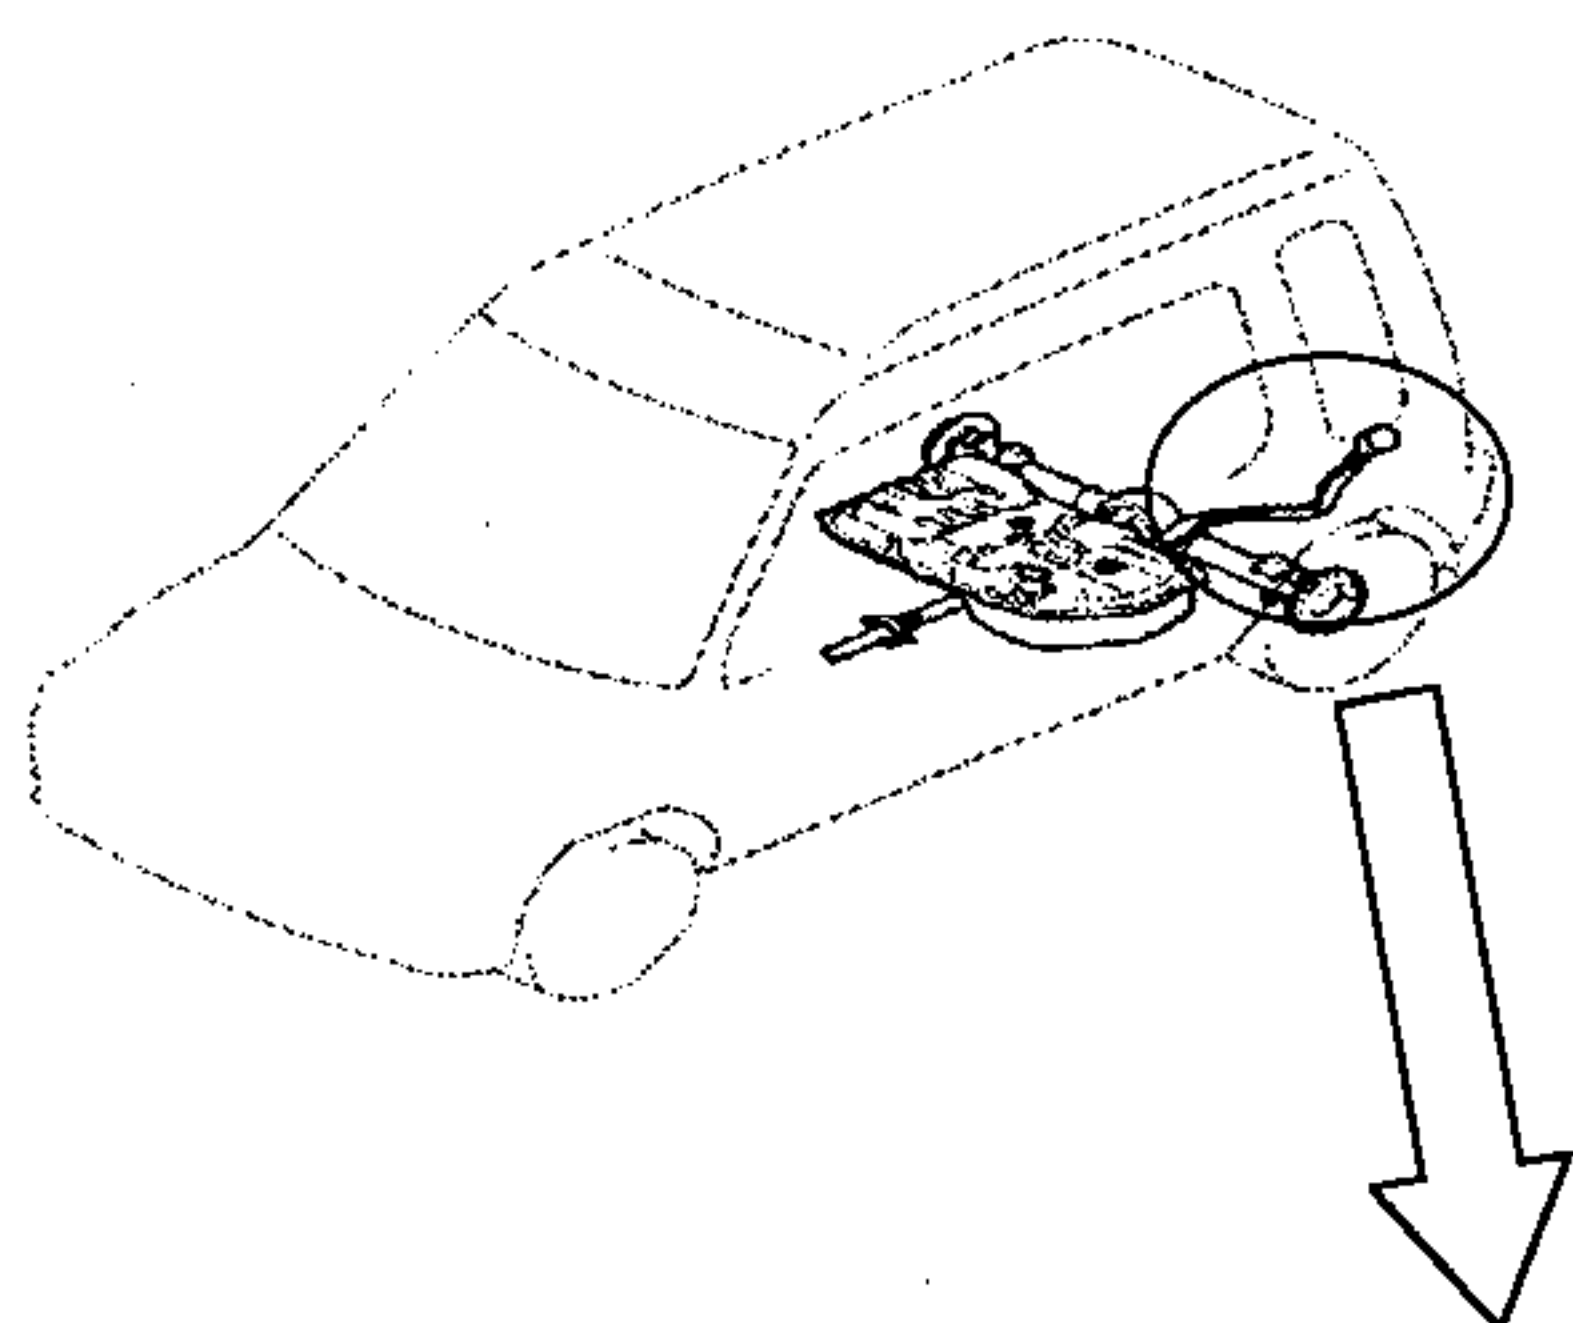
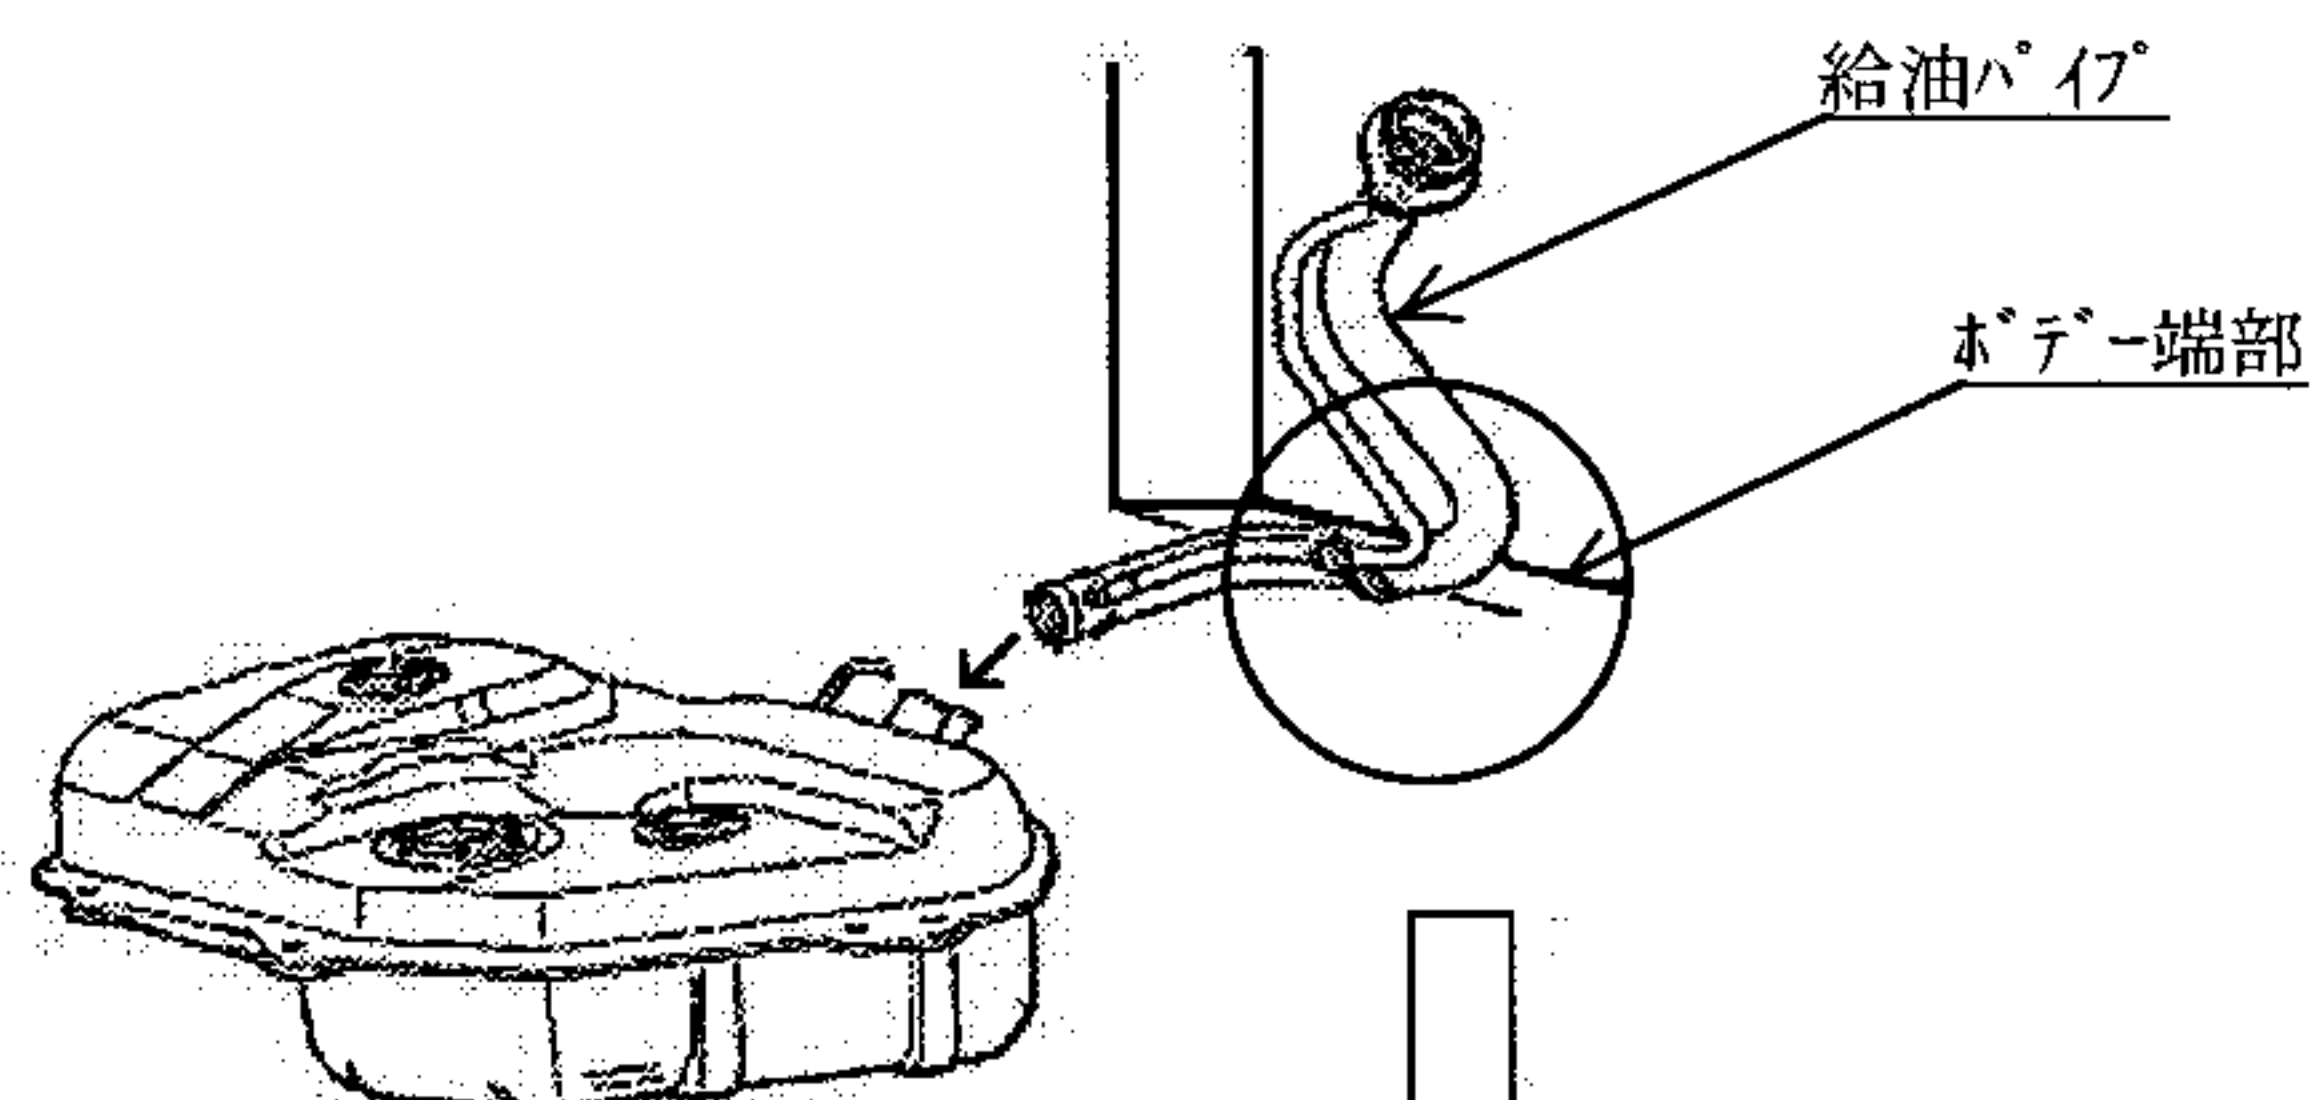
基準不適合発生箇所

燃料装置において、改造したボデー端部の形状が不適切なため、燃料給油パイプがボデー端部と干渉し、最悪の場合、走行中の振動等により給油パイプが損傷し、燃料が漏れるおそれがある。

ボデー端部を修正すると共に、干渉部位にプロテクターを追加した対策品の給油パイプに交換する。

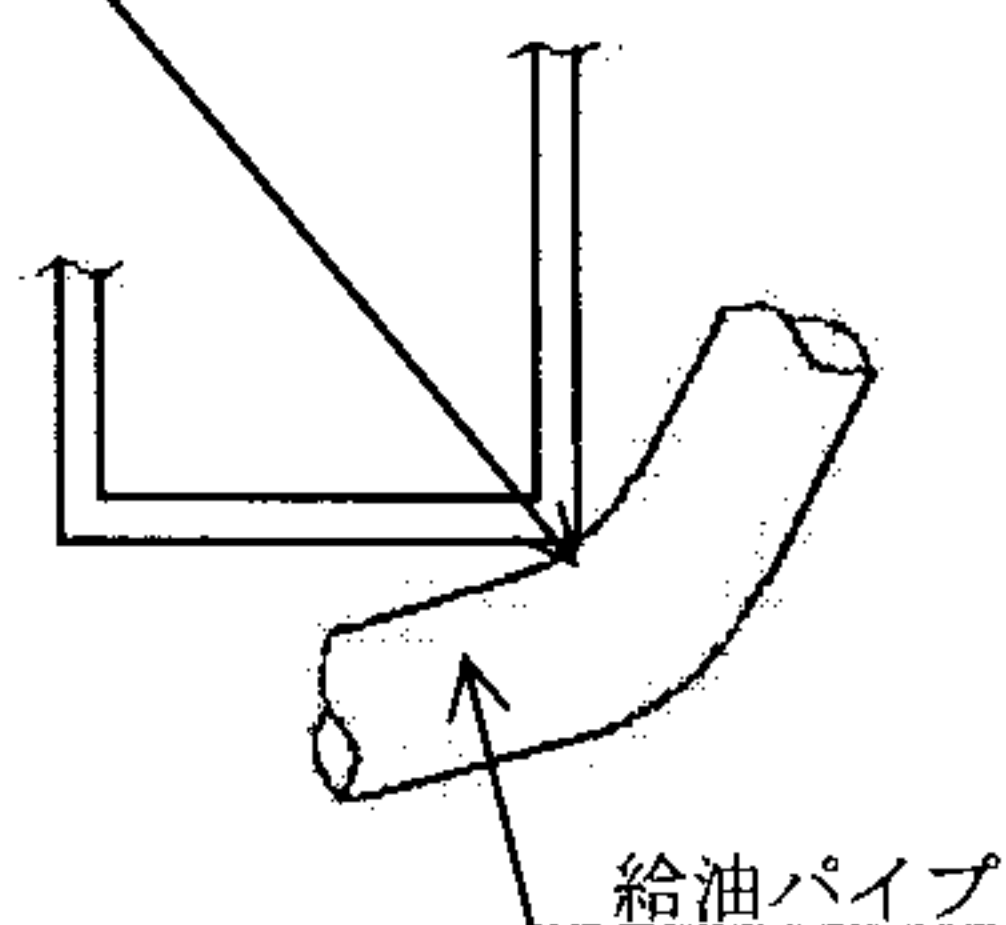
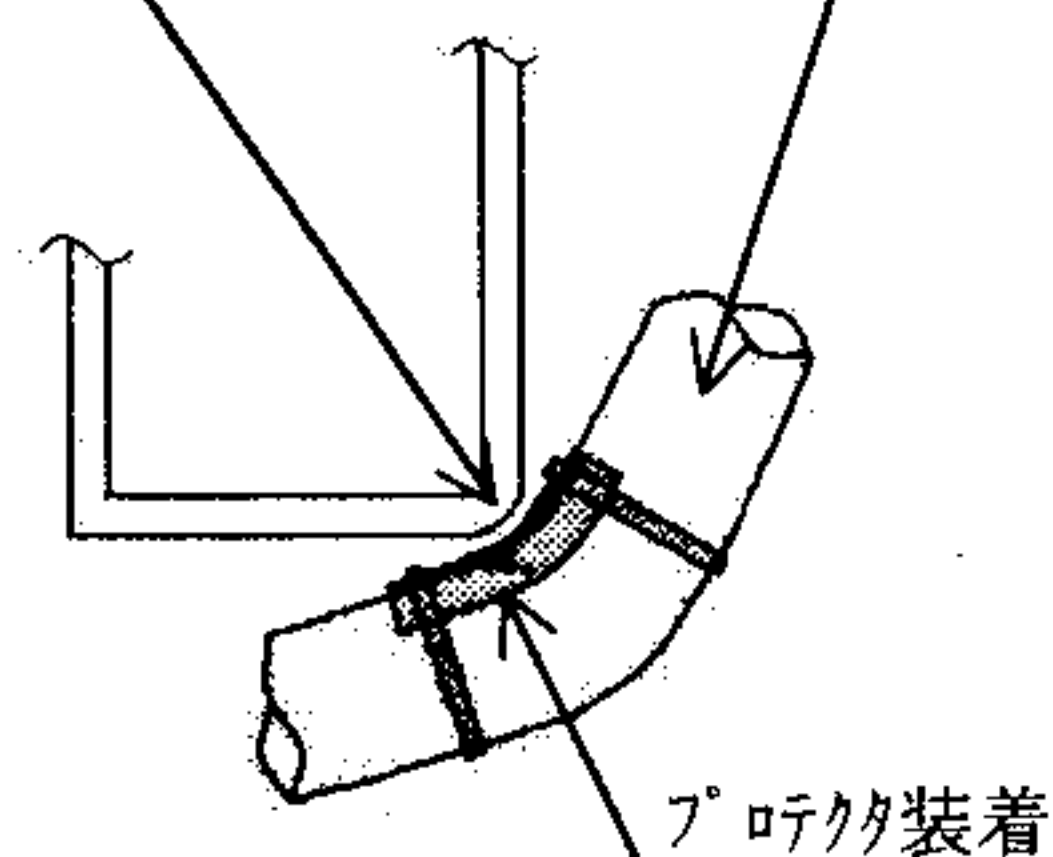
ボデー端部(修正)

給油パイプ

□ は修正箇所または交換部品を示す。
