# 改善箇所説明図

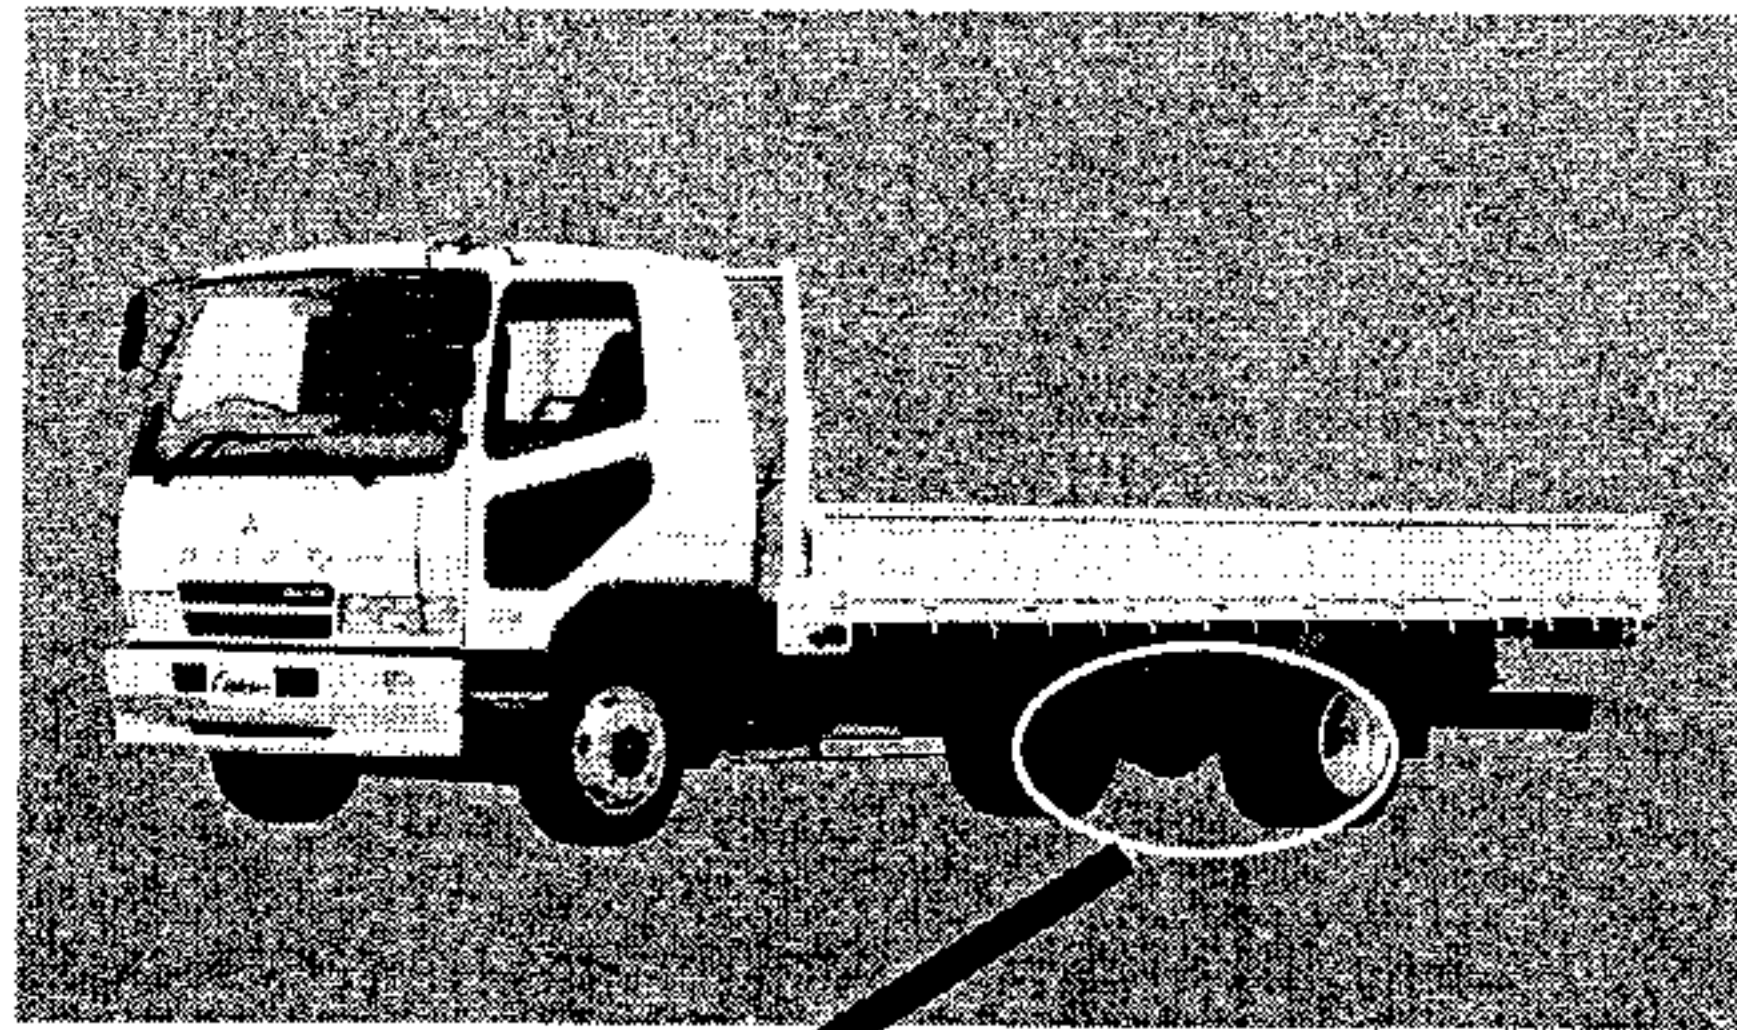
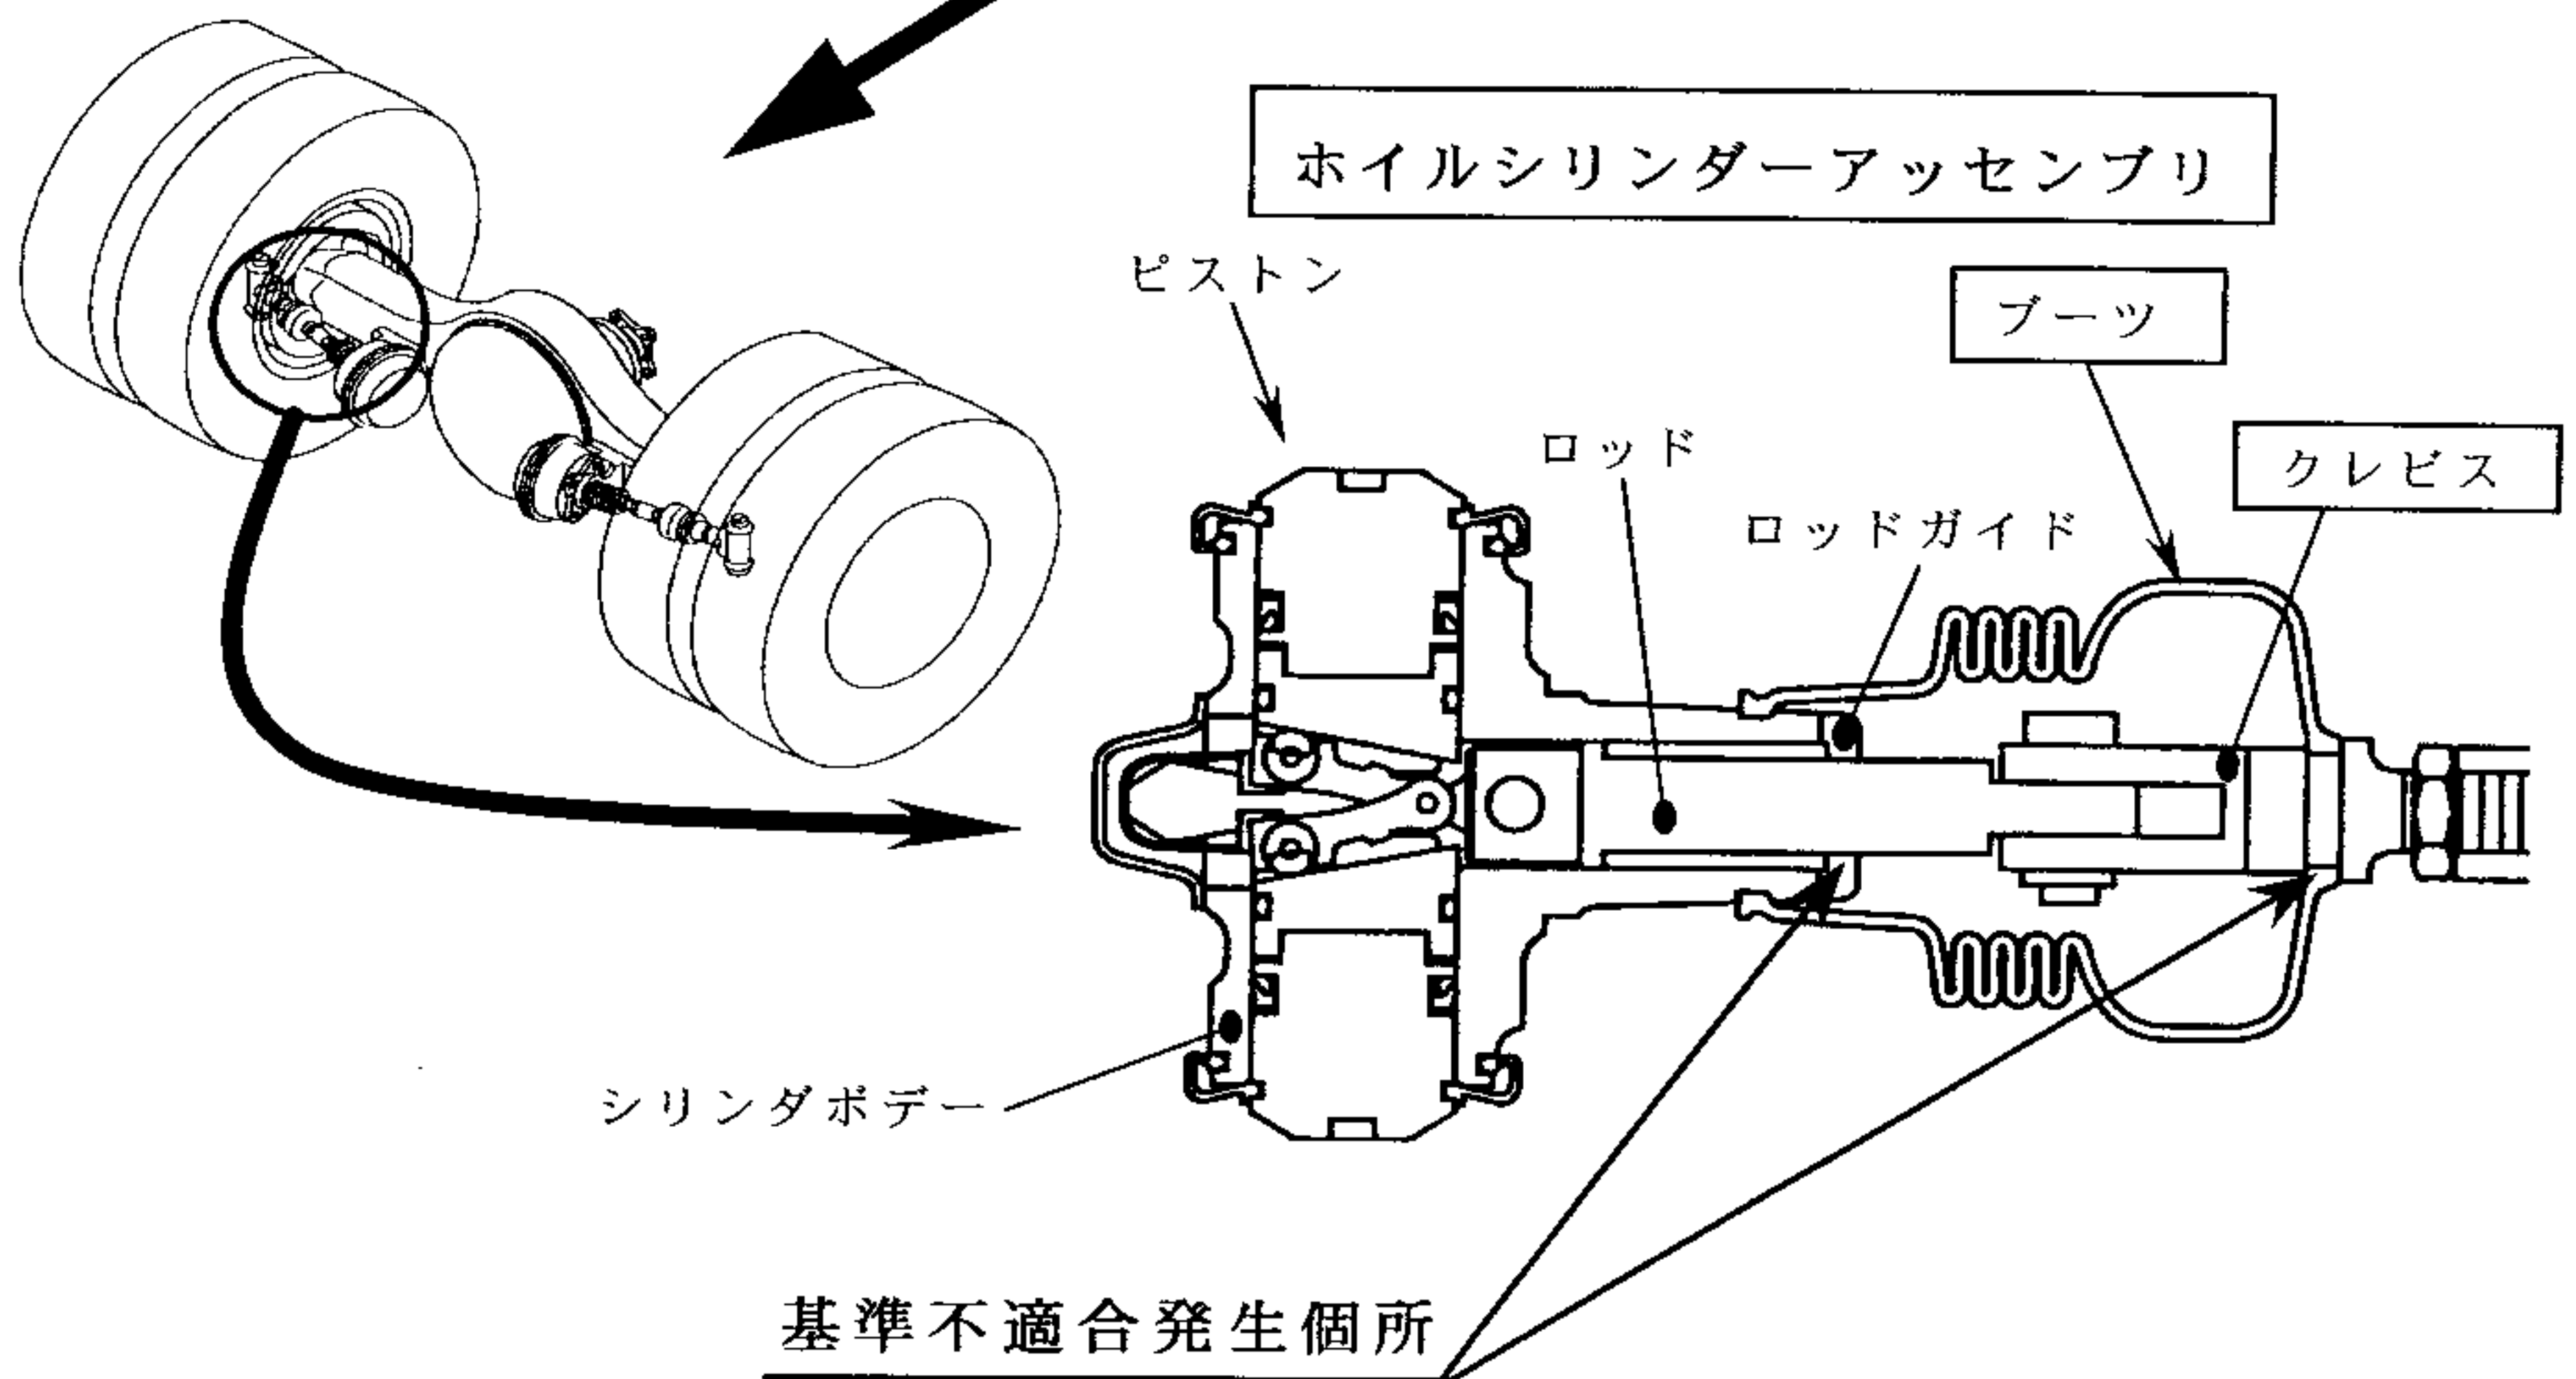
駐車制動装置において、空気式駐車制動装置のホイールシリンダの防水及び防塵用ゴム製ブーツ装着時に不適切な潤滑材を使用していたため当該ブーツが膨潤して気密性が低下し、そのままの状態で使用を続けると、当該ブーツ内に水が浸入してホイールシリンダ内の摺動部が錆で固着し、駐車ブレーキの制動力の低下、又は、主制動装置がフェード現象をおこすおそれがある。

注：□は、交換及び追加部品を示す。

全車両、ロッド及びロッドガイドを点検し、錆が発生しているものは対策品のクレビスを組込んだホイールシリンダーアッセンブリに交換し、バンドを追加する。また、錆がないものはクレビスを対策品に交換の上、ブーツを良品と交換するとともにバンドを追加する。

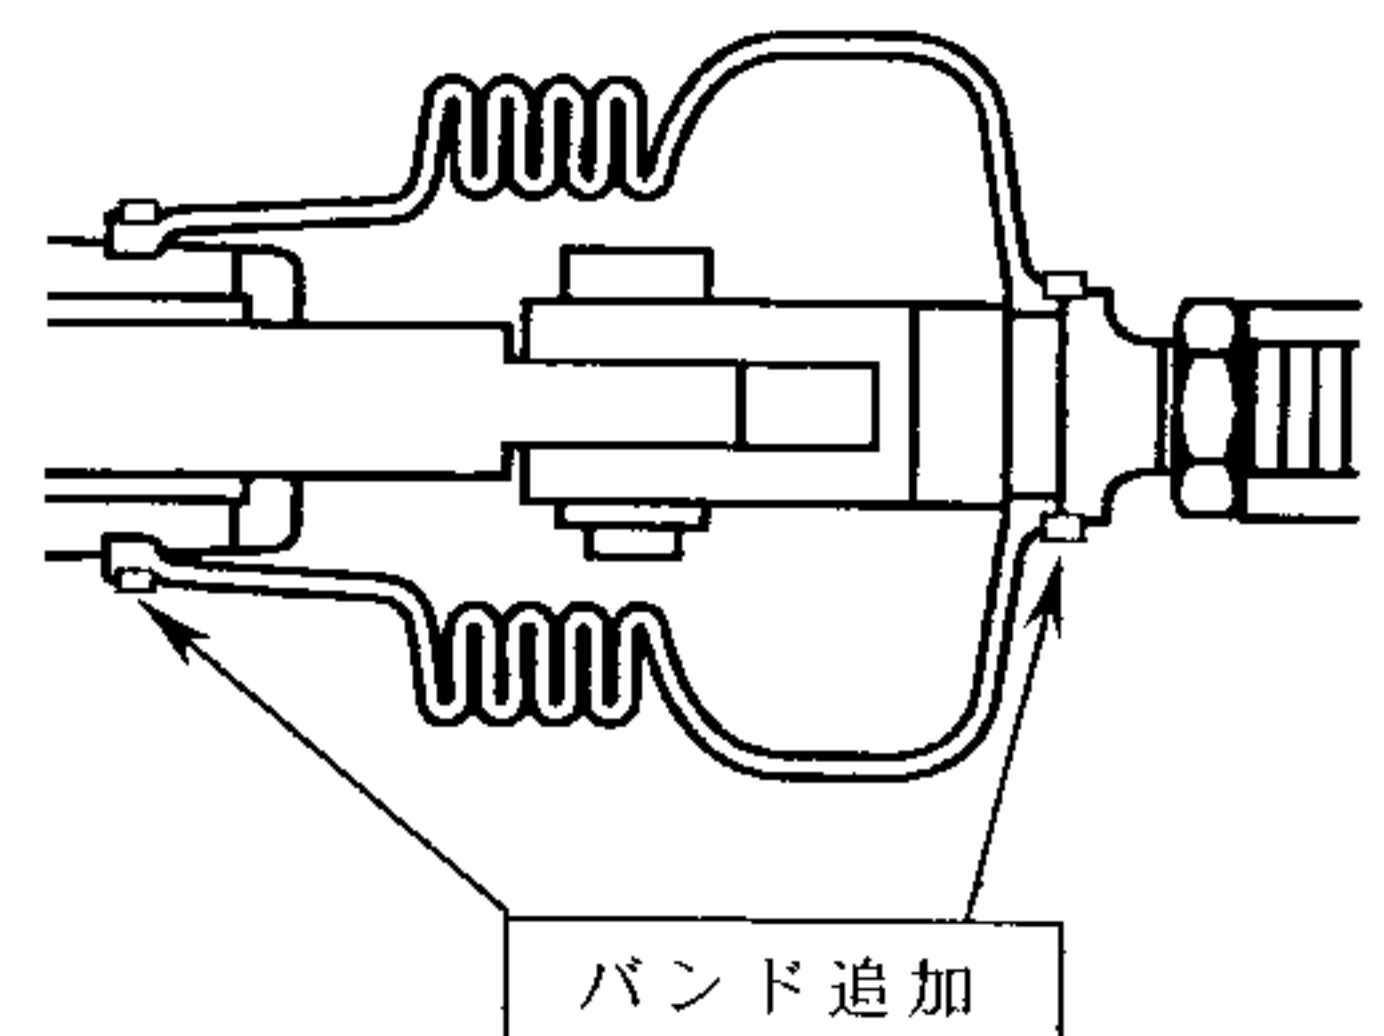
識別：改善後はブーツにバンドが追加されており、一見してわかる為、特に実施しない。
