## ②ボデー端部と燃料給油パイプ干涉

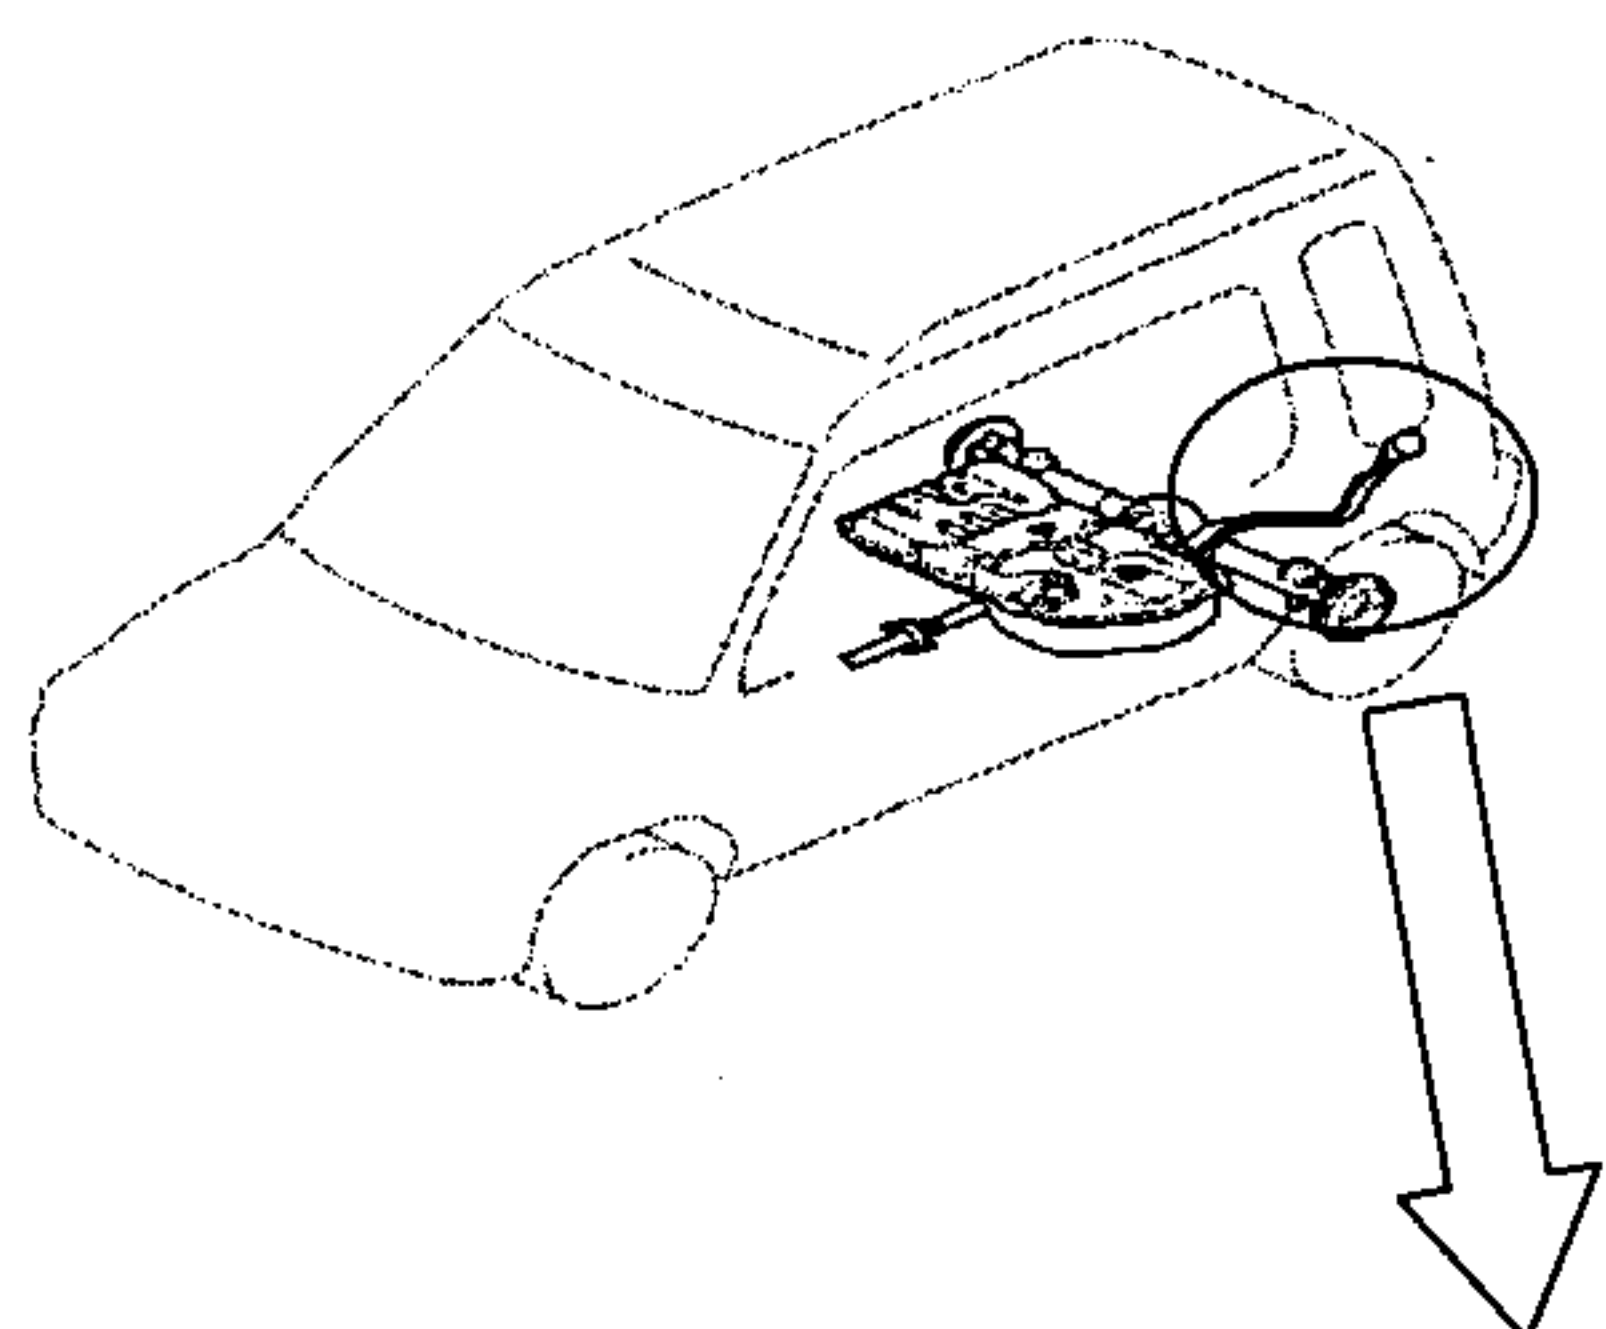
燃料装置において、改造したボデー端部の形状が不適切なため、燃料給油パイプがボデー端部と干涉し、最悪の場合、走行中の振動等により給油パイプが損傷し、燃料が漏れるおそれがある。

ボデー端部を修正すると共に、干涉部位にプロテクターを追加した対策品の給油パイプに交換する。
