### ③ 後輪用ブレーキパイプとフロア昇降用油圧ホースが干渉

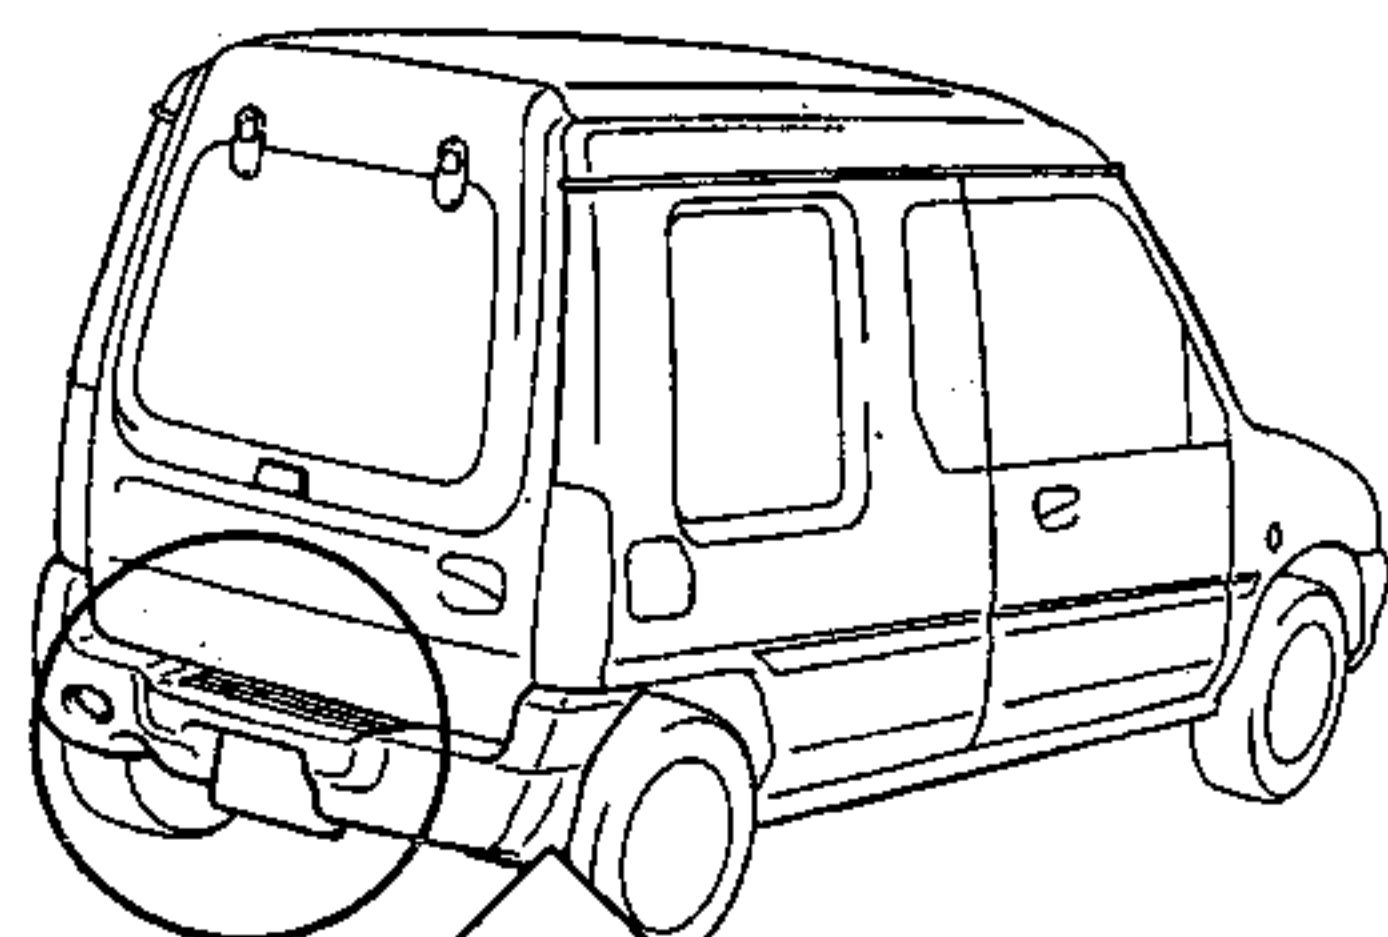
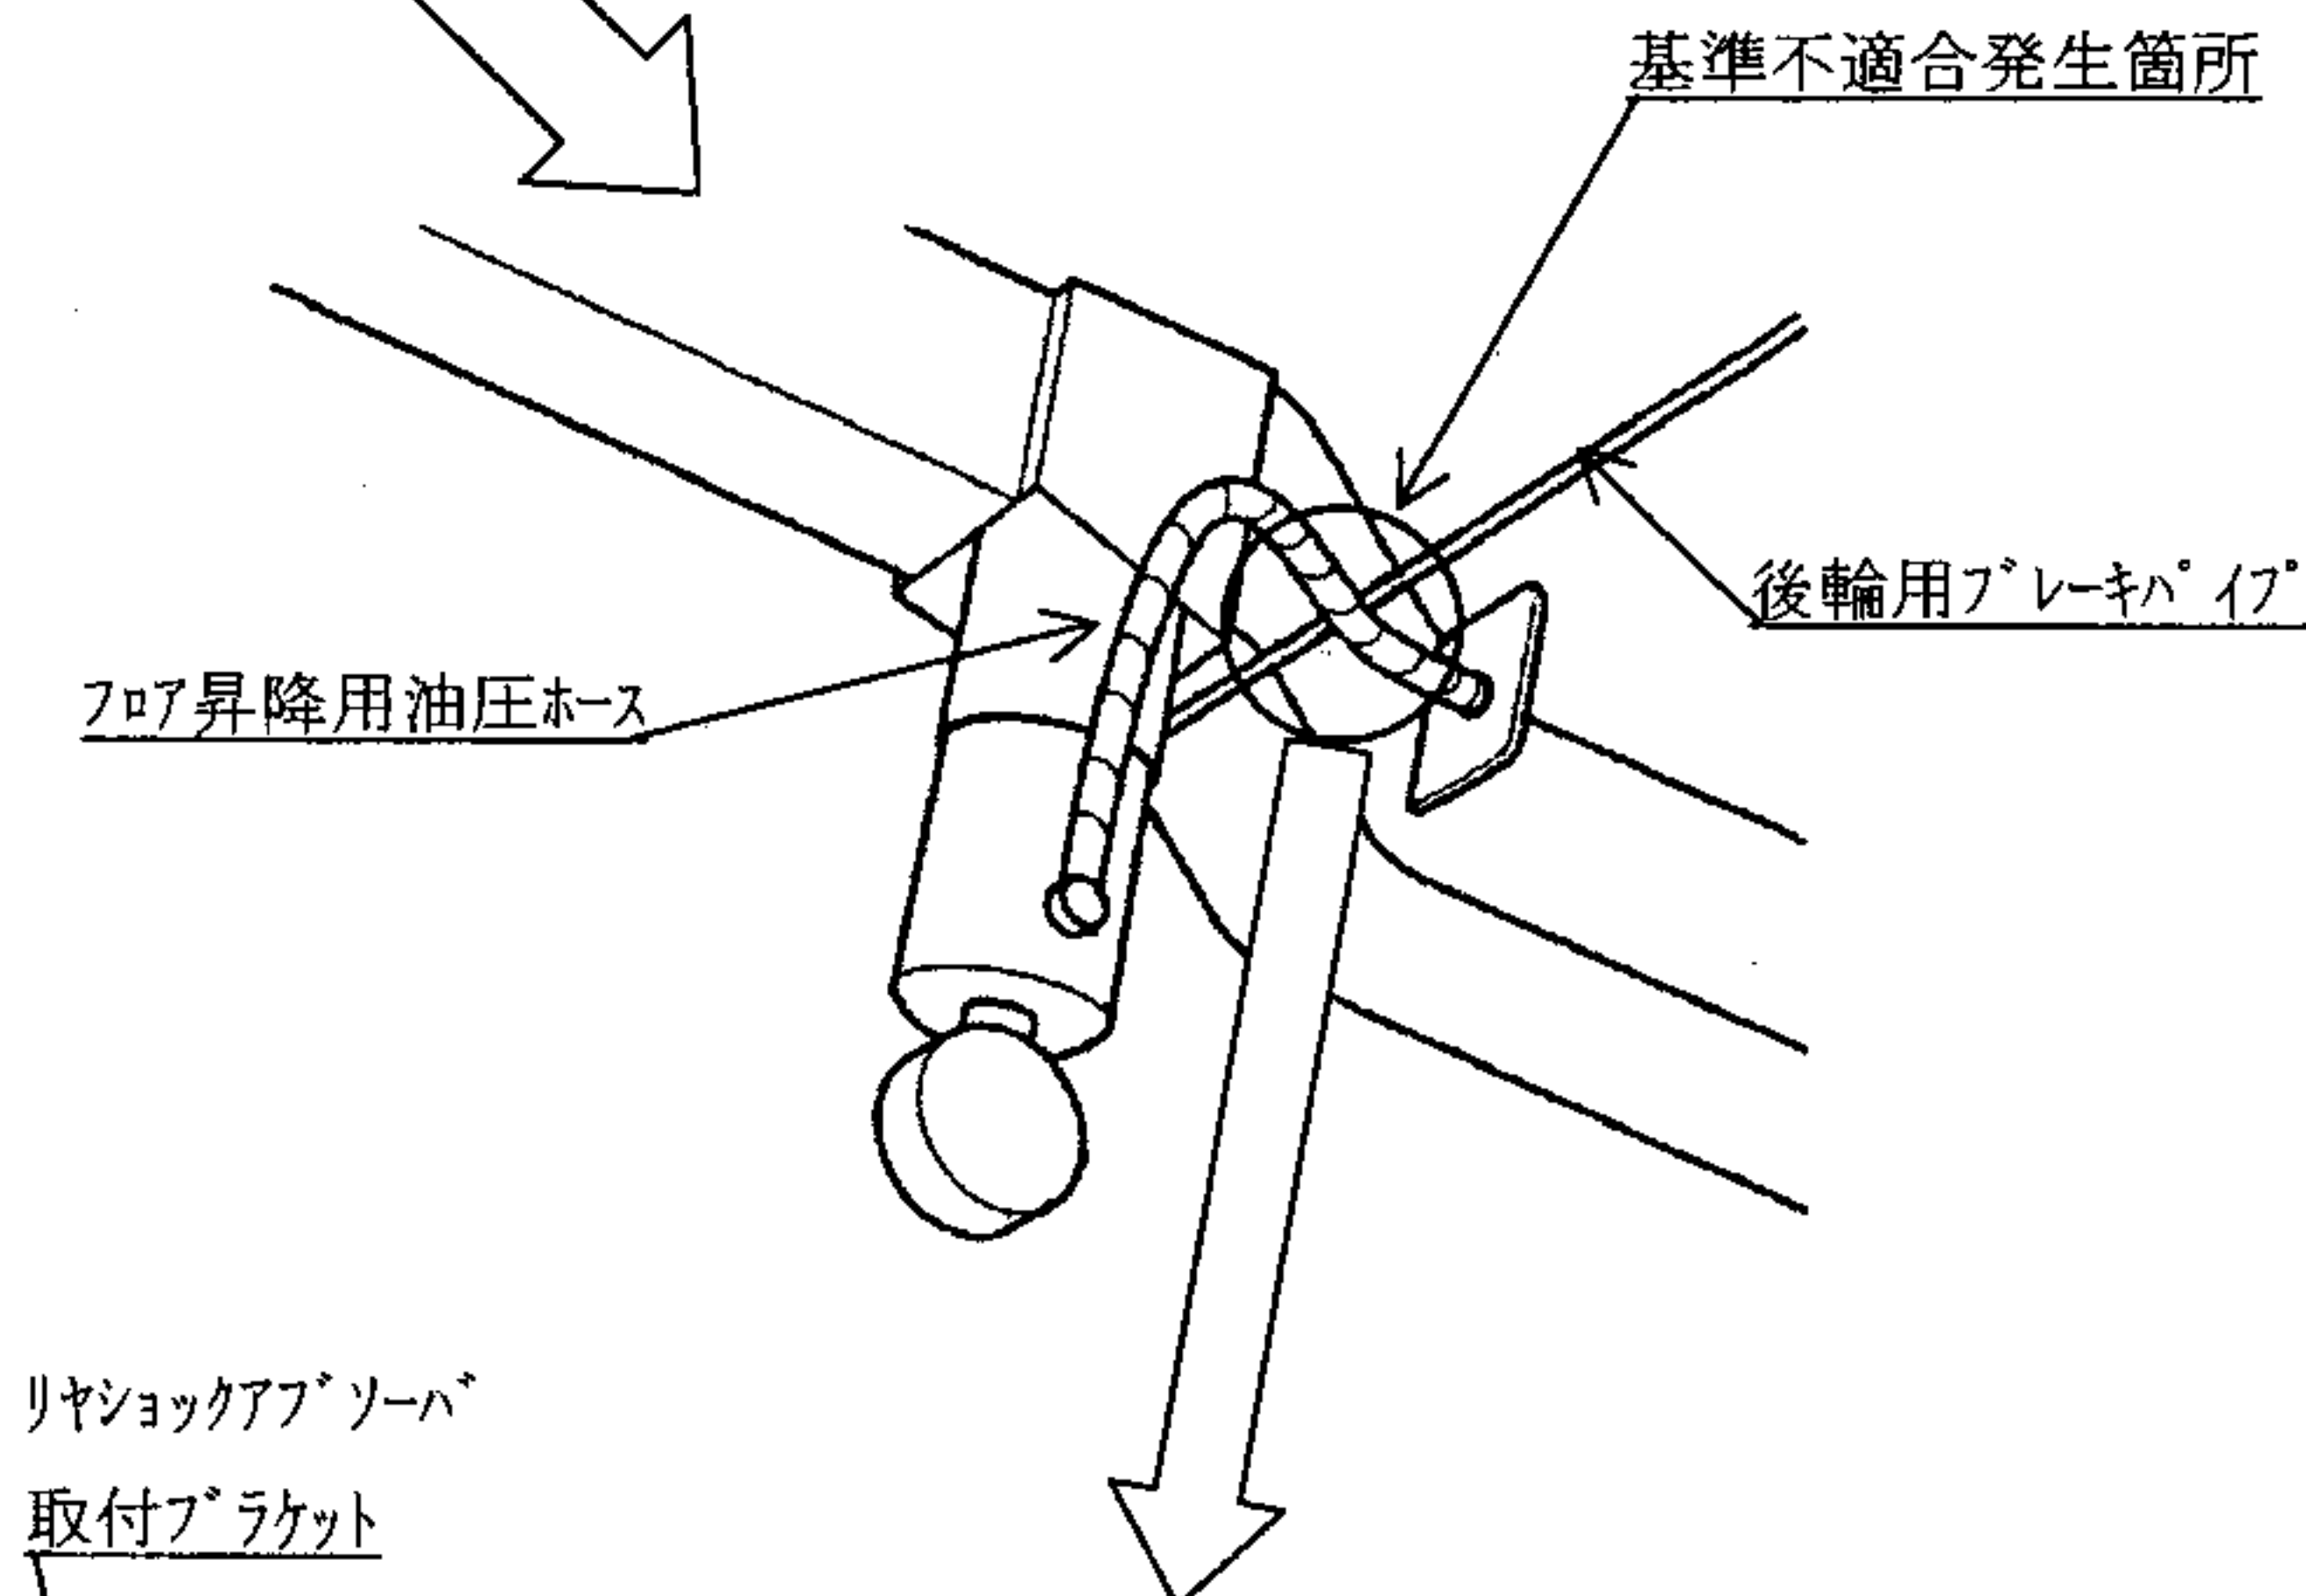
制動装置において、後輪用ブレーキパイプの取り回しが不適切なため、車いすでの乗降時に後部フロアを下げた時、フロア昇降用油圧ホースと干渉するものがあり、フロア下降を繰り返すことによりブレーキパイプが損傷してブレーキ液が漏れ、制動力が低下するおそれがある。
