## 改善箇所説明図

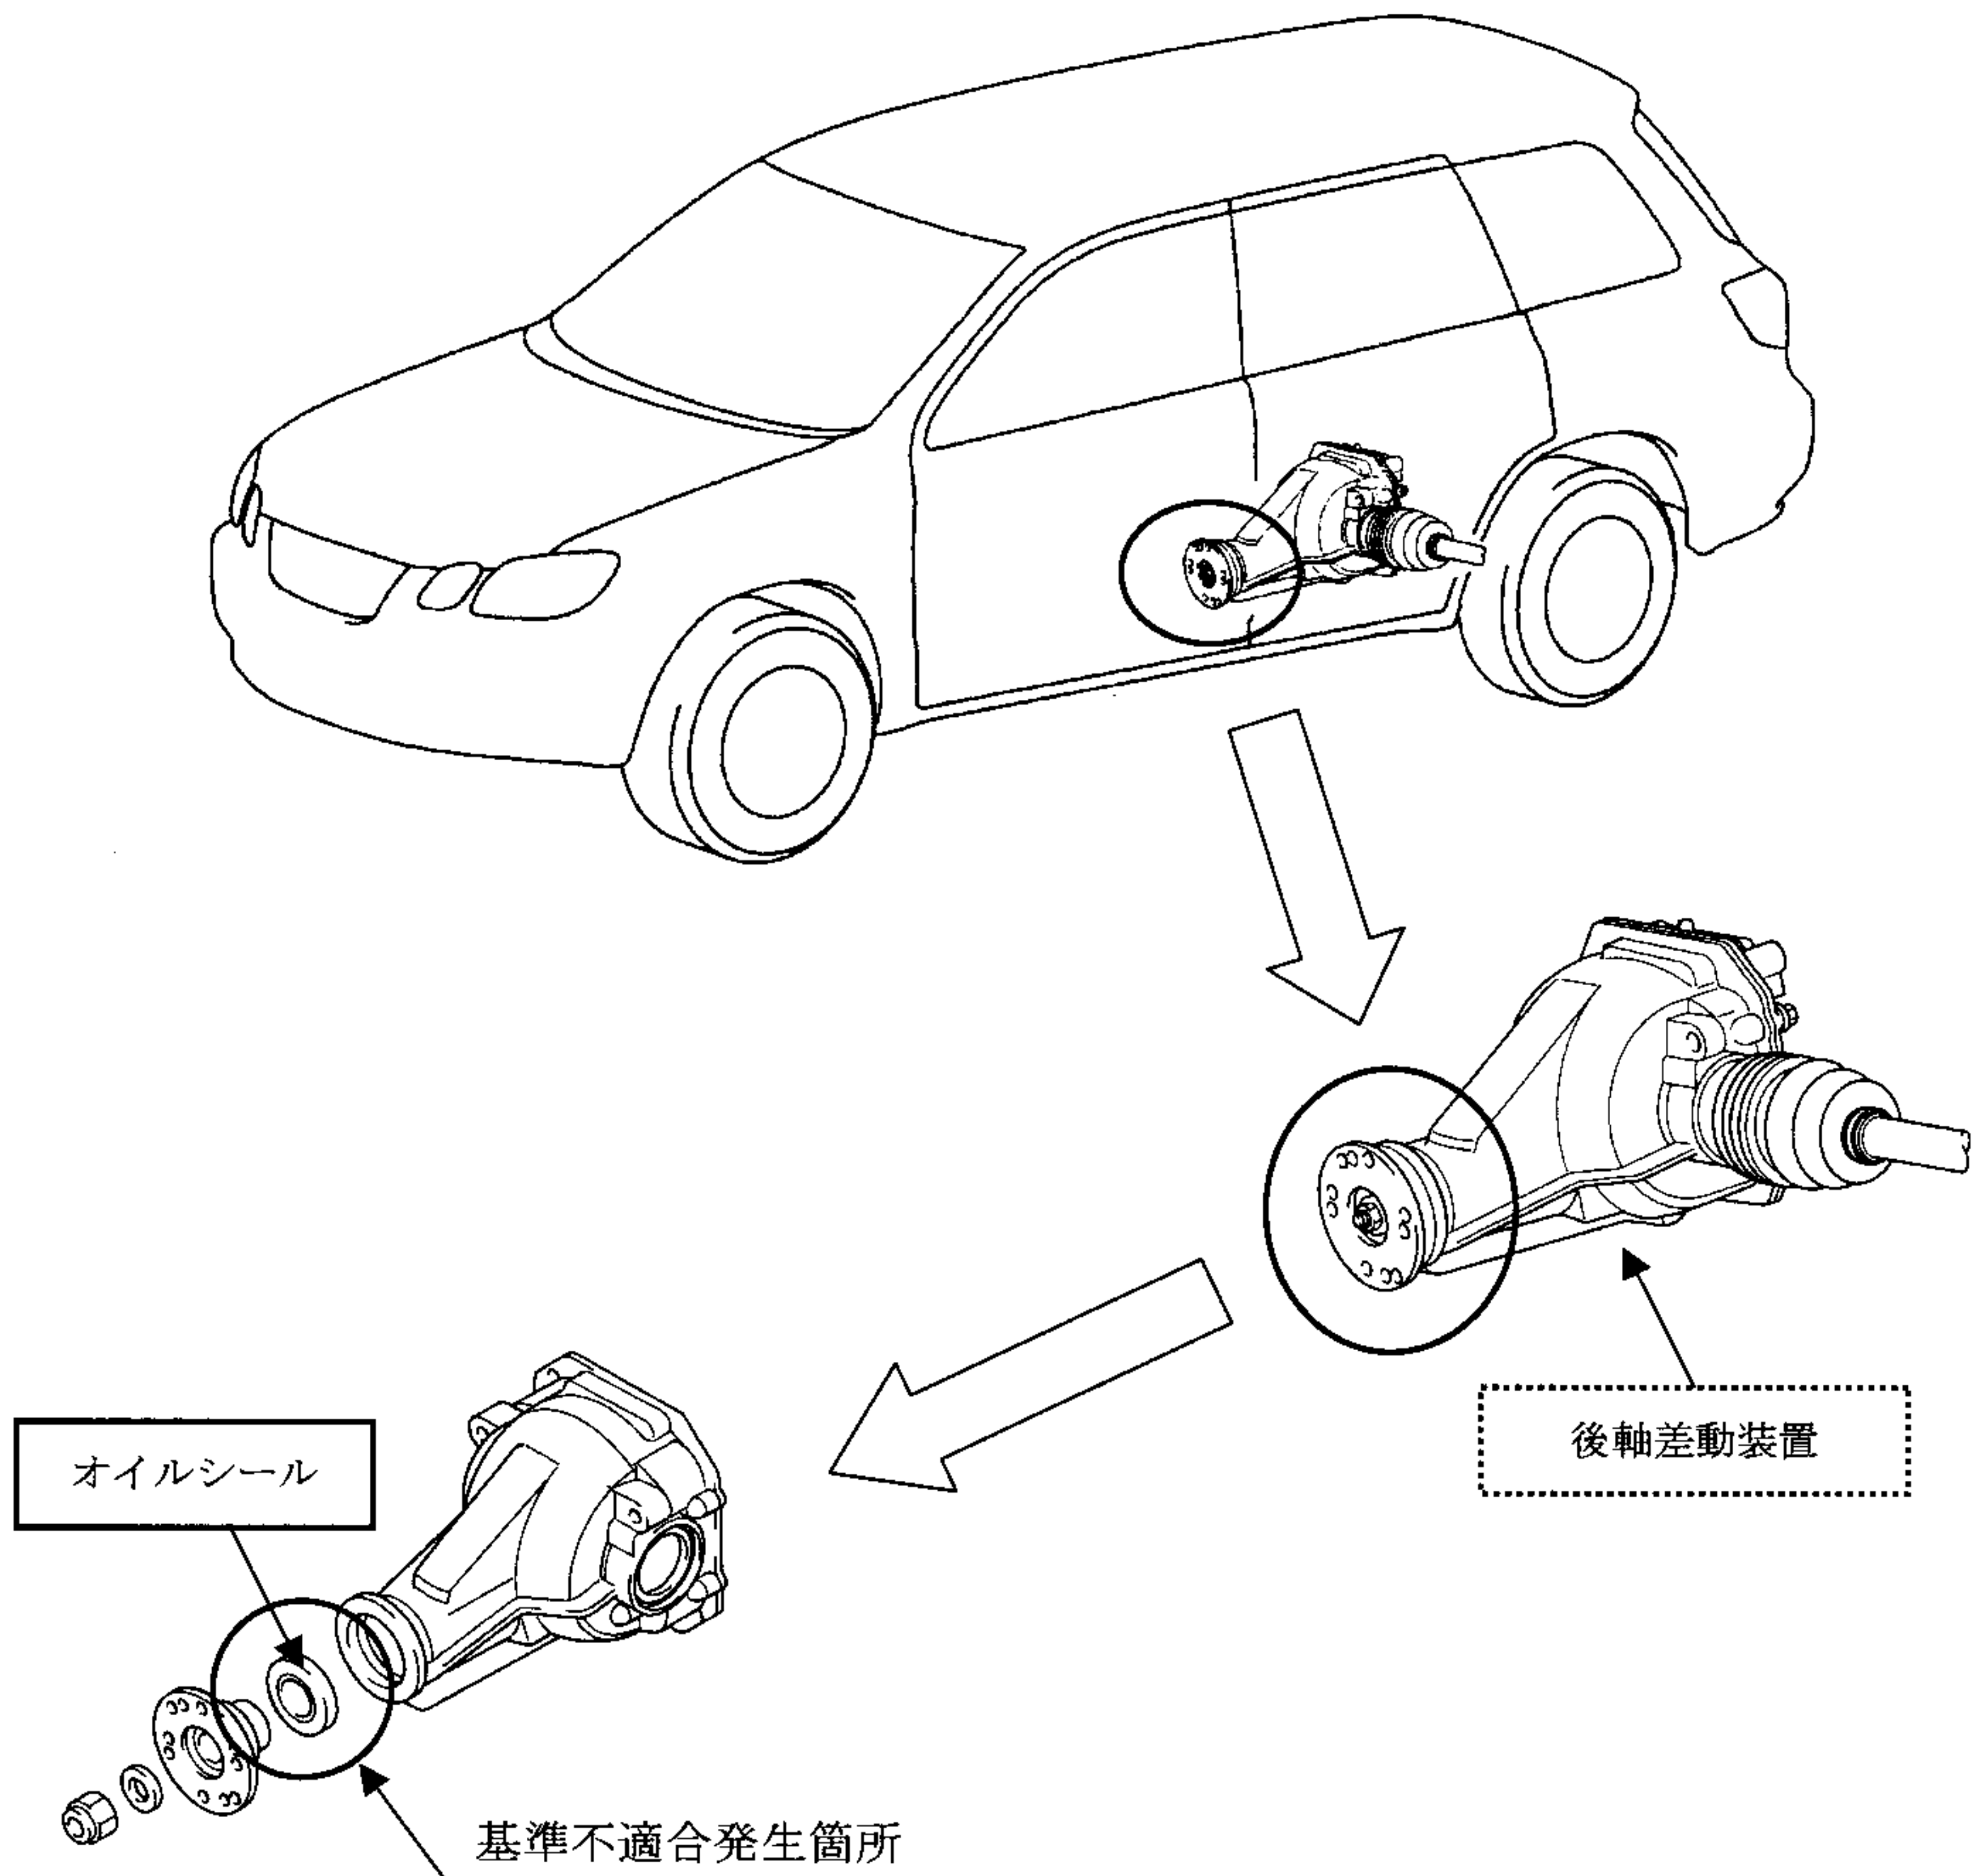
4輪駆動車の動力伝達装置において、後軸差動装置のオイルシール組付け治具が不適切なため、当該治具によるオイルシール圧入時、オイルシールが損傷し、そのままの状態で使用を続けると、高速走行中にオイルが漏れ、最悪の場合、後軸差動装置が損傷し走行不能になるおそれがある。

注：   または   は交換部品を示す。

全車両、後軸差動装置のオイル残量を確認し、オイル残量が必要量以上の場合は当該オイルシールを良品と交換する。また、オイル残量が必要量未満の場合は後軸差動装置を良品と交換する。

識別：助手席ドアローヒンジのドア側取付けボルト2本のうち下側のボルト頭部に白色または黄色ペイントを塗布する。
