## 改善箇所説明図

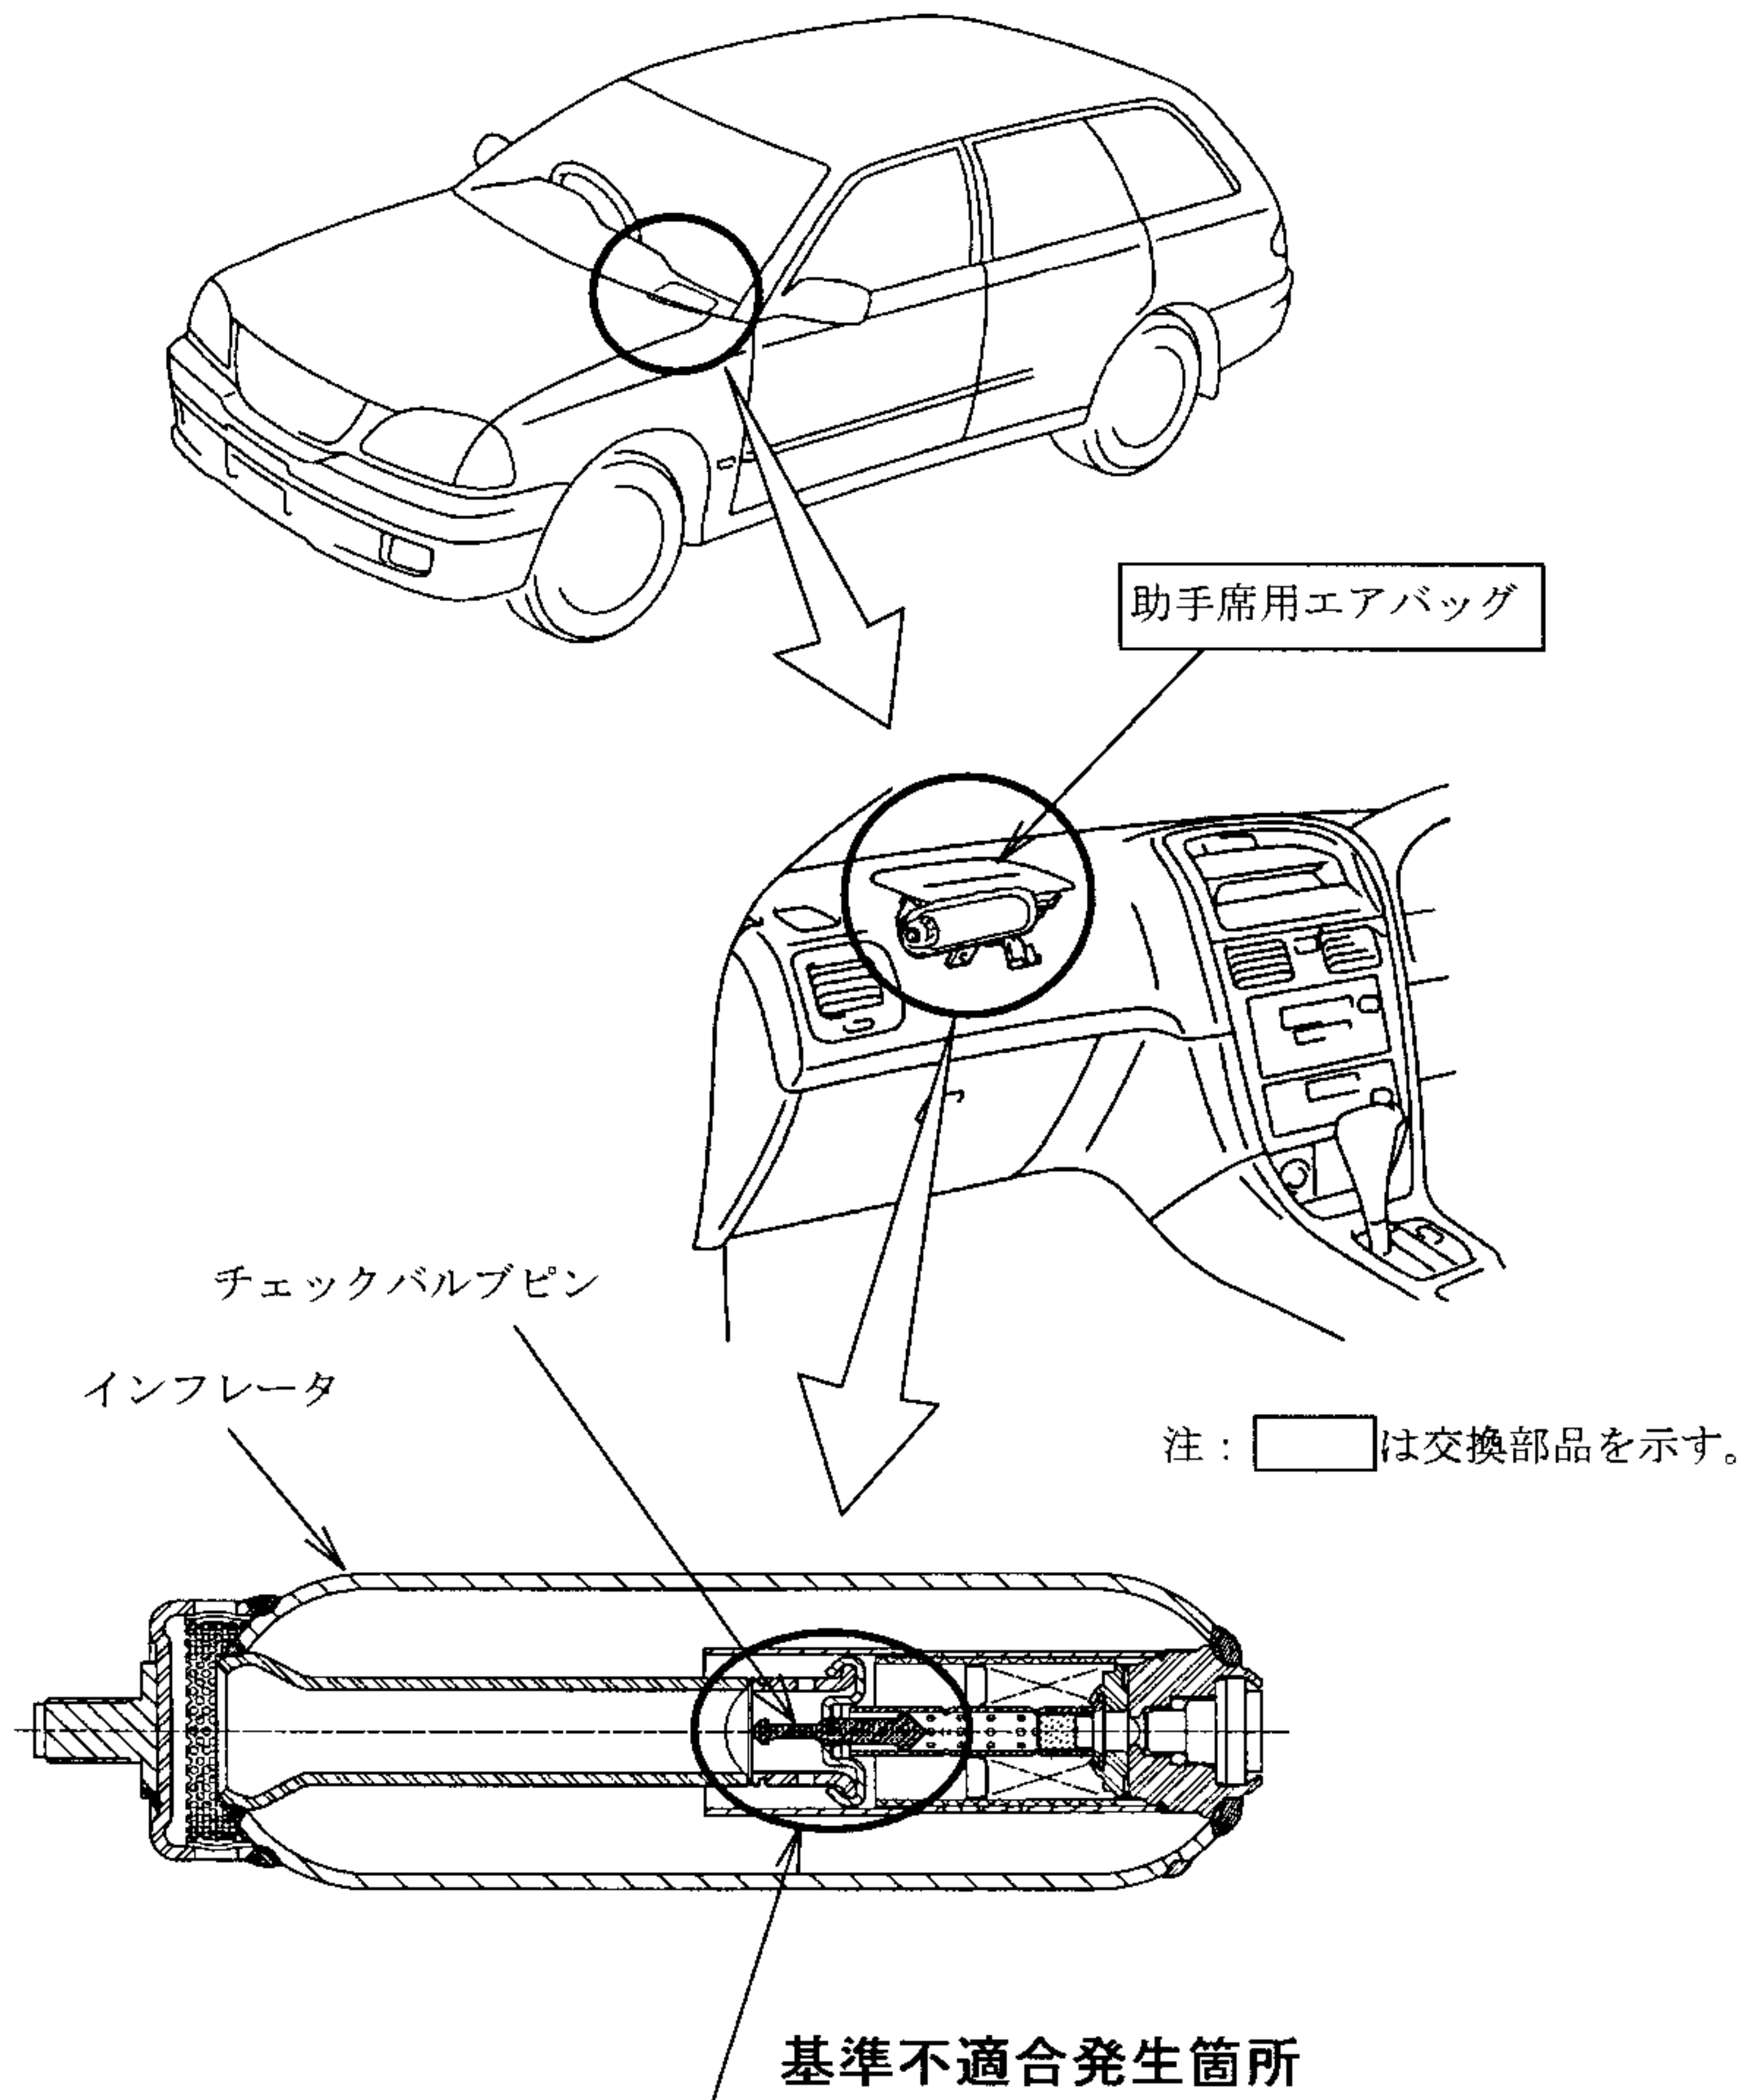
助手席用エアバッグにおいて、インフレーター（膨張装置）内のチェックバルブピンの取付けが不適切なものがあつたため、エアバッグが作動した際、膨張ガスをバッグに供給するための孔が的確に開けられないため、当該エアバッグが十分に展開せず、前面衝突時に乗員に過度の傷害を与えるおそれがある。

全車両、助手席用エアバッグ装置を良品と交換する。

識別：エンジンルーム左側のボデーパネル上面（サスペンション取付部車両内側）に黄色ペイントを塗布する。
