# 改善箇所説明図

| 改善内容<br>全車両、保護ヒューズ付配線と交換する。 | |

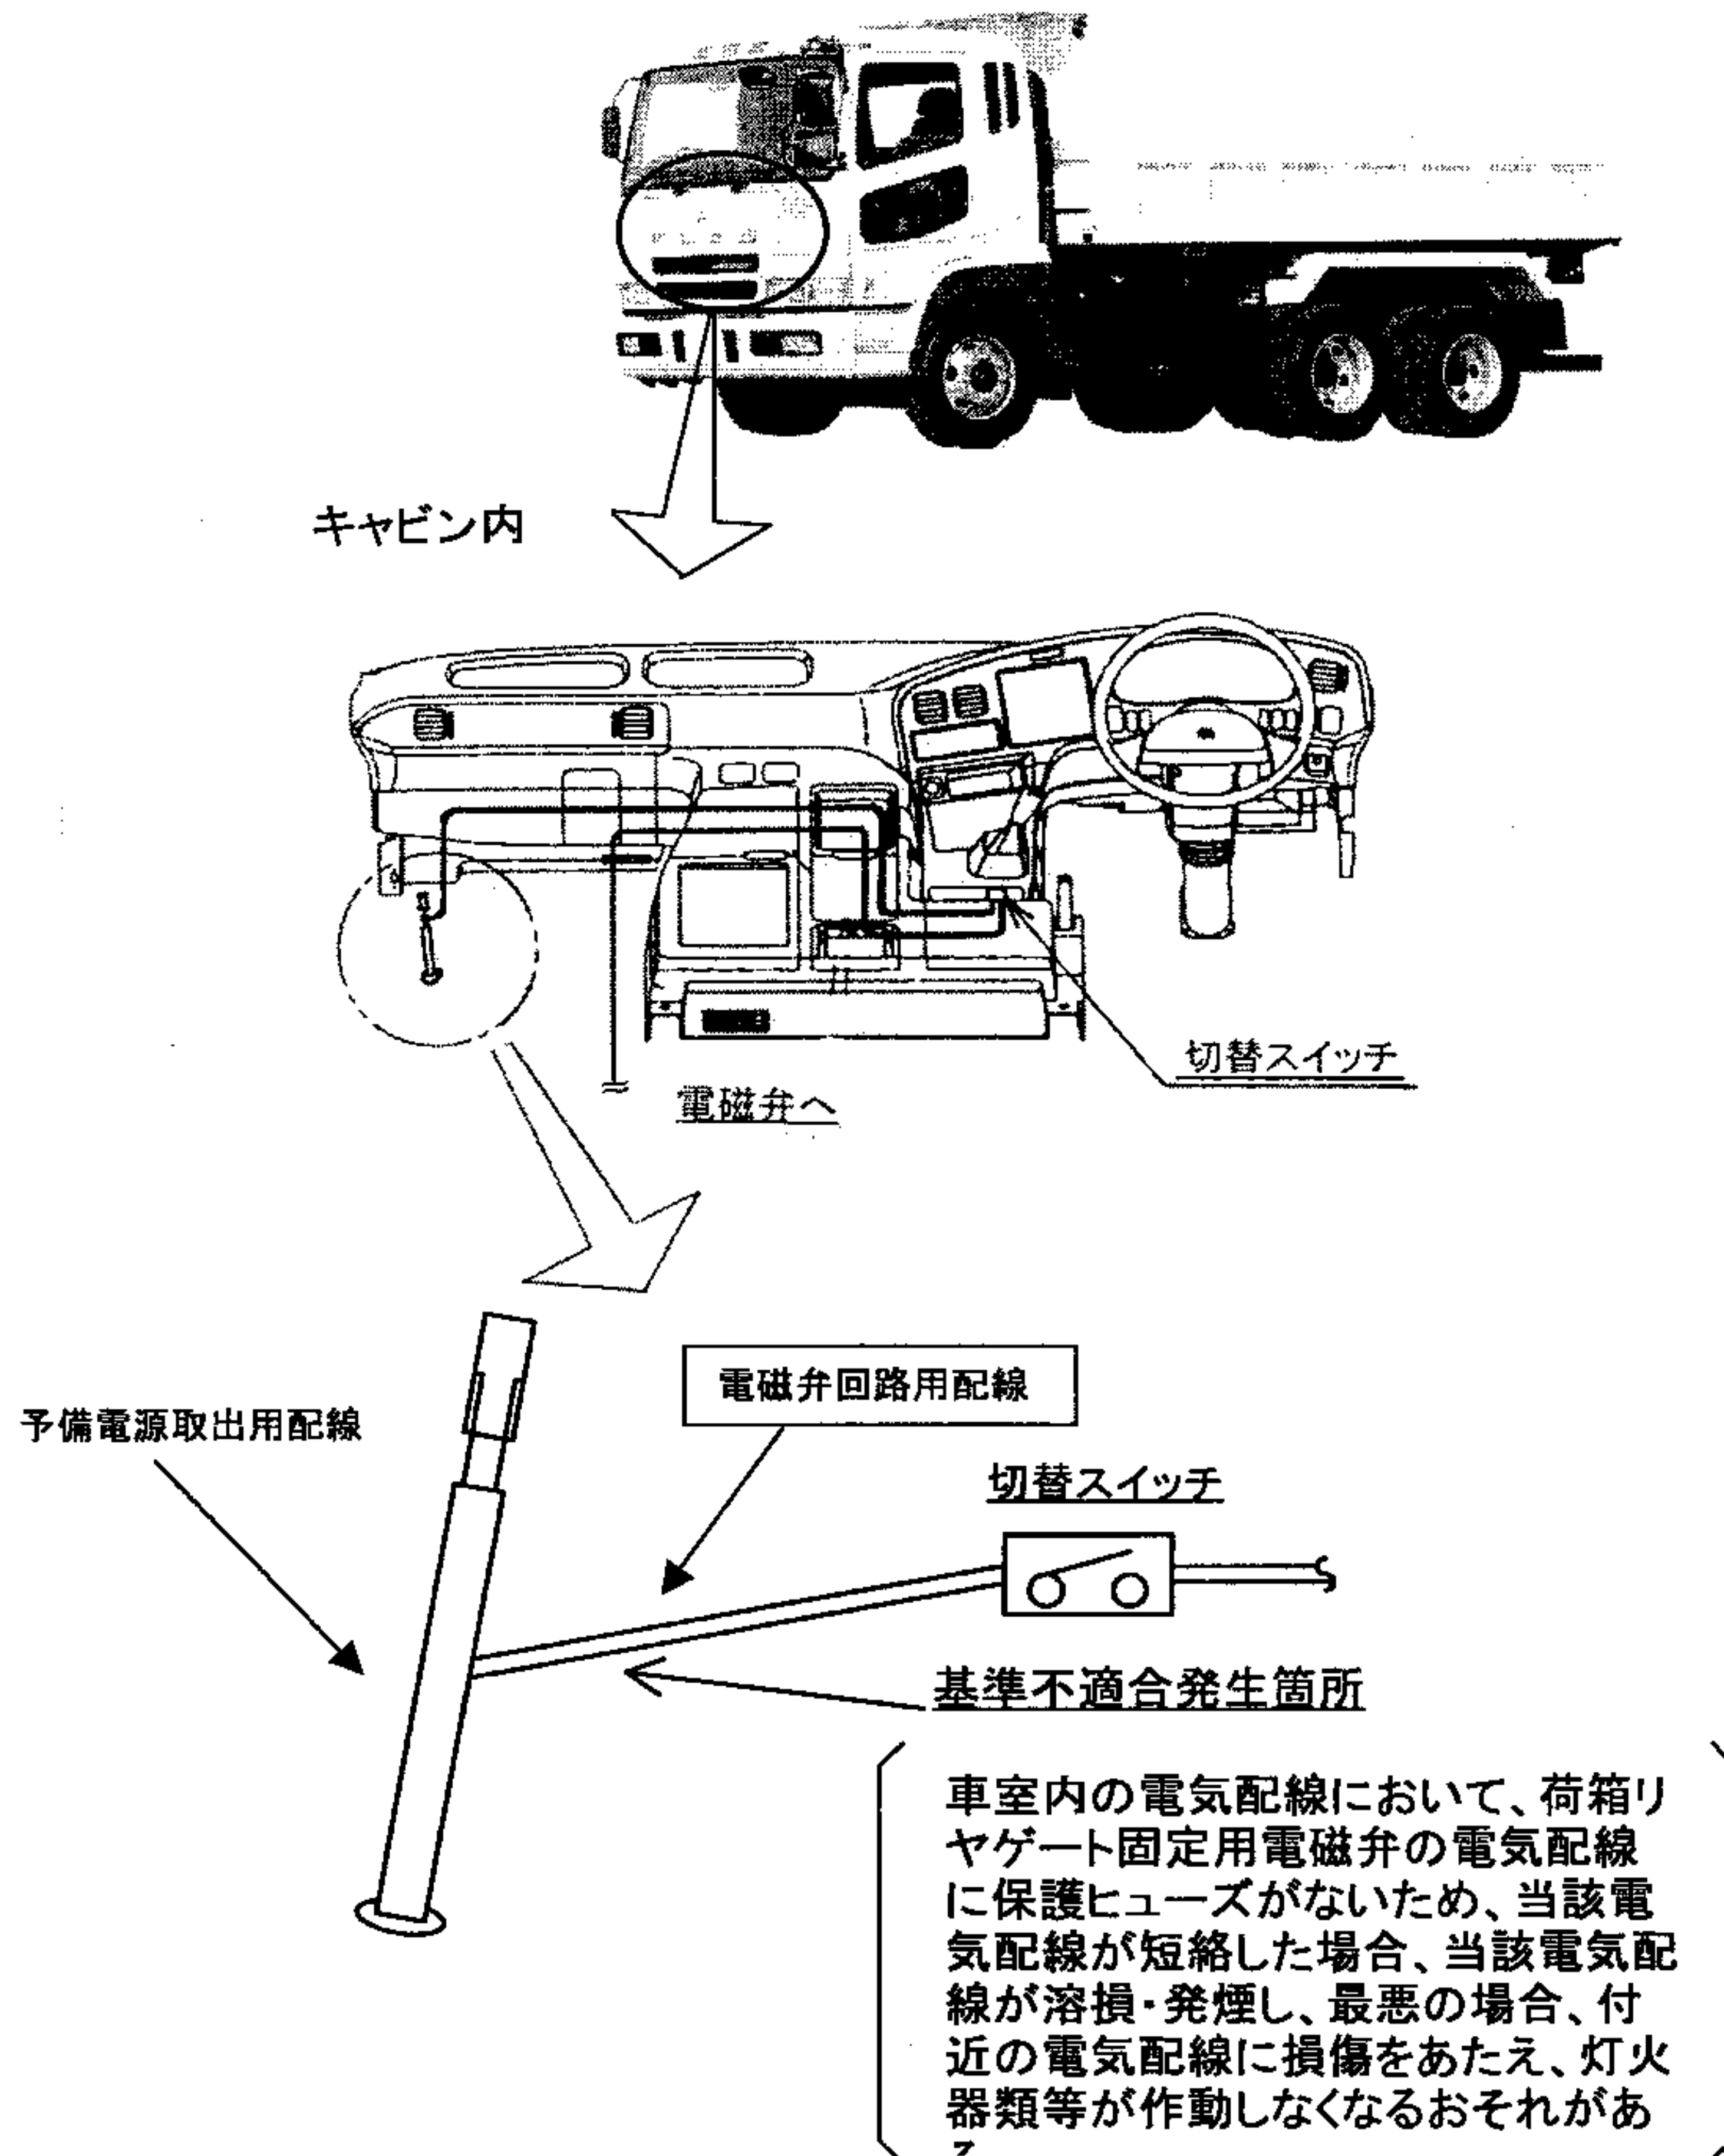
| 改善内容<br>全車両、保護ヒューズ付配線と交換する。 | |
|---|---|
| 改善前 | 改善後 |
| <p>切替スイッチ</p> | <p>ヒューズ 切替スイッチ</p> <p>電源取り出し方法変更および保護ヒューズ付配線と交換</p> |

識別:ヒューズの取付有無により確認できるため特別な識別措置はとらない
