# YJV309B (YJZ309B) 改善箇所説明図

## 基準不適合説明

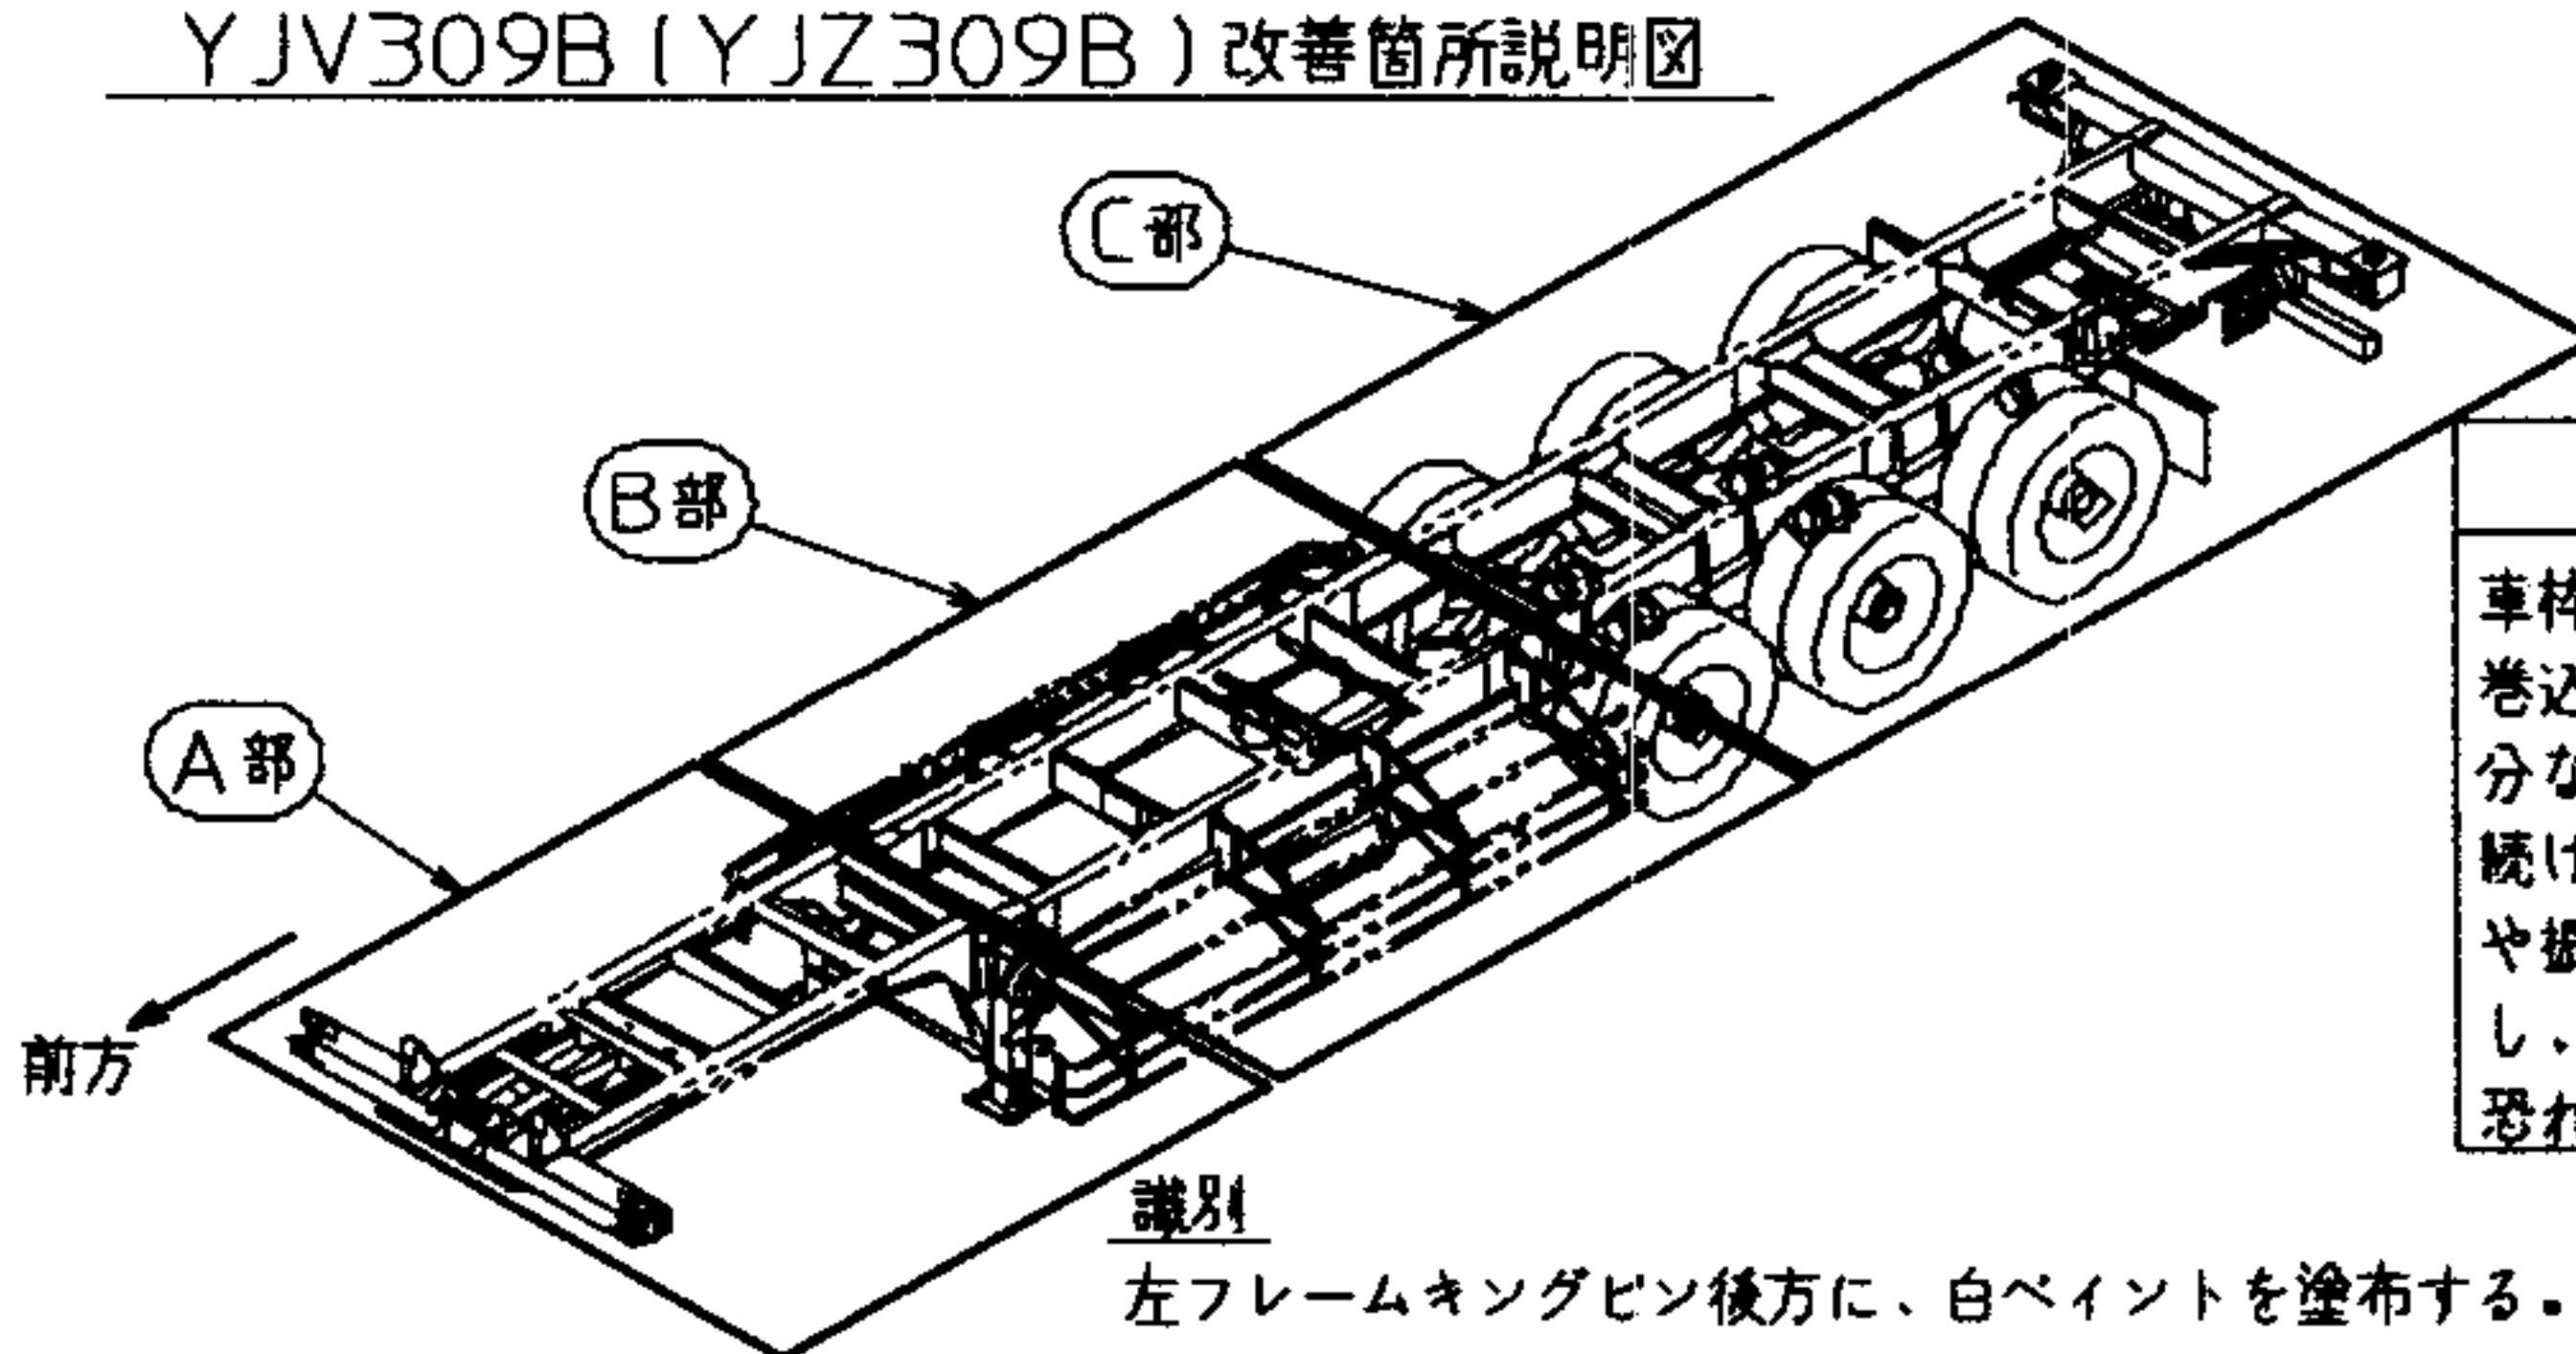
車枠において、横梁の溶接部及び巻込防止装置取付部の強度が不十分な為、そのままの状態で使用を続けると、走行時の車体の揺れや振動により、車枠に亀裂が発生し、最悪の場合走行機能を損なう恐れがある。

左フレームキングピン後方に、白ペイントを塗布する。※ □ は、追加部品を示す。

| | 改善前 | 改善後 |
|---|---|---|
| <b>改善の内容</b><br>全車両、車枠を点検し、横梁の溶接部及び巻込防止装置取付部に補強板を追加する。 | | |

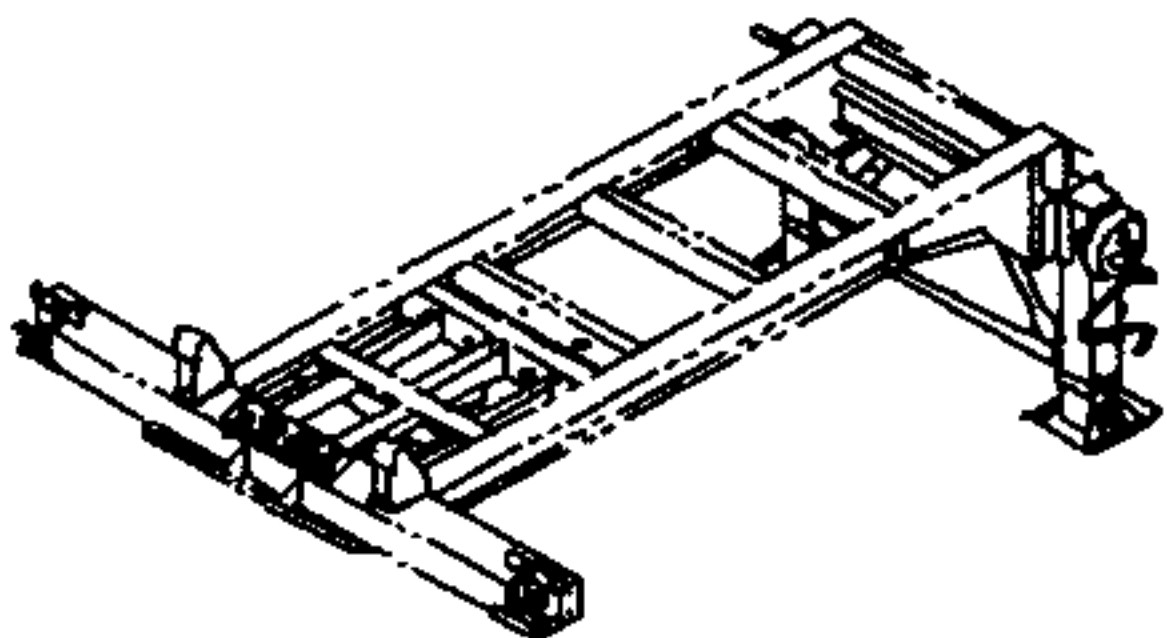
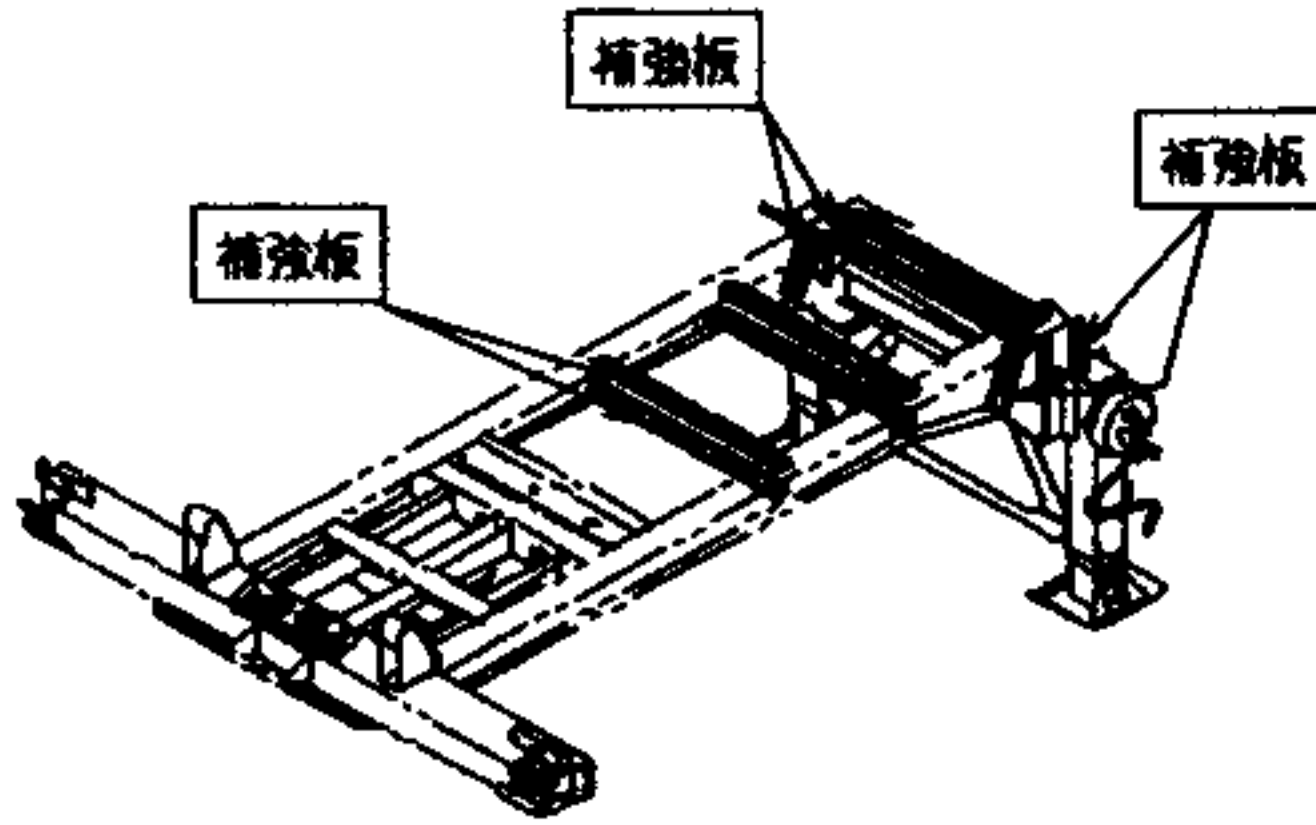
| | 改善前 | 改善後 |
|---|---|---|
| A部 | <p>補強板無し</p> | <p>補強板追加</p> |

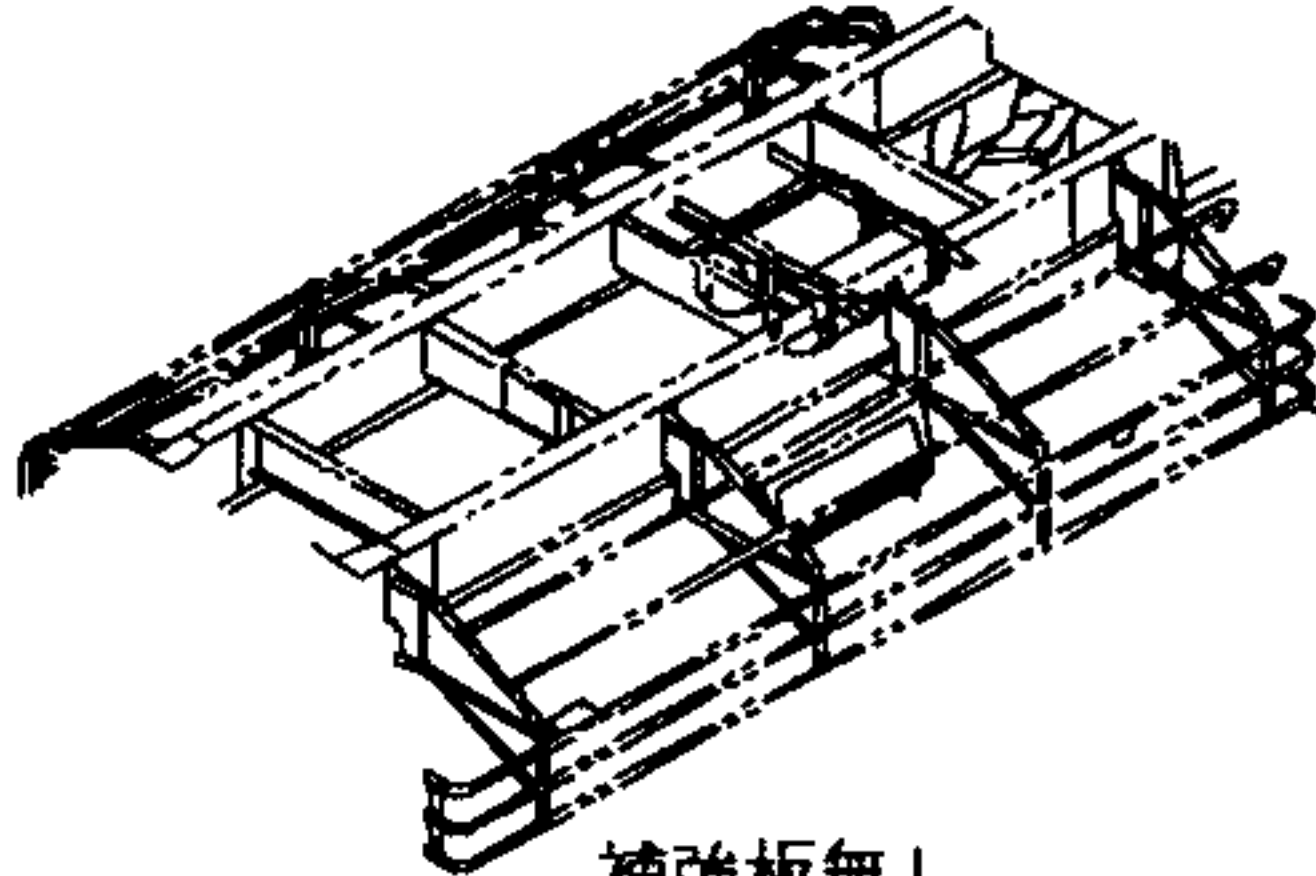
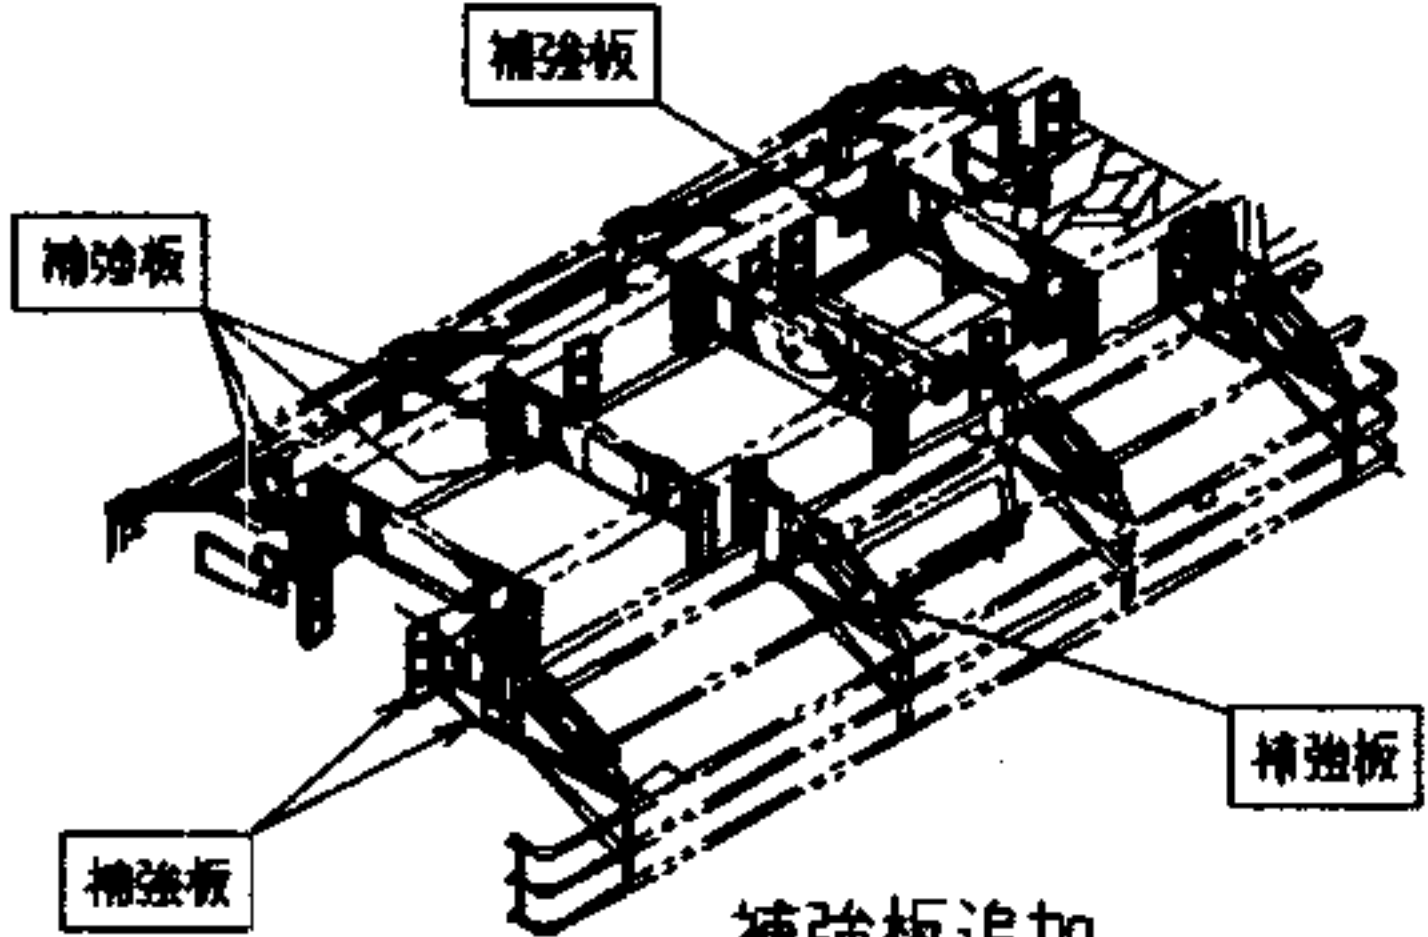
| | 改善前 | 改善後 |
|---|---|---|
| B部 | <p>補強板無し</p> | <p>補強板追加</p> |

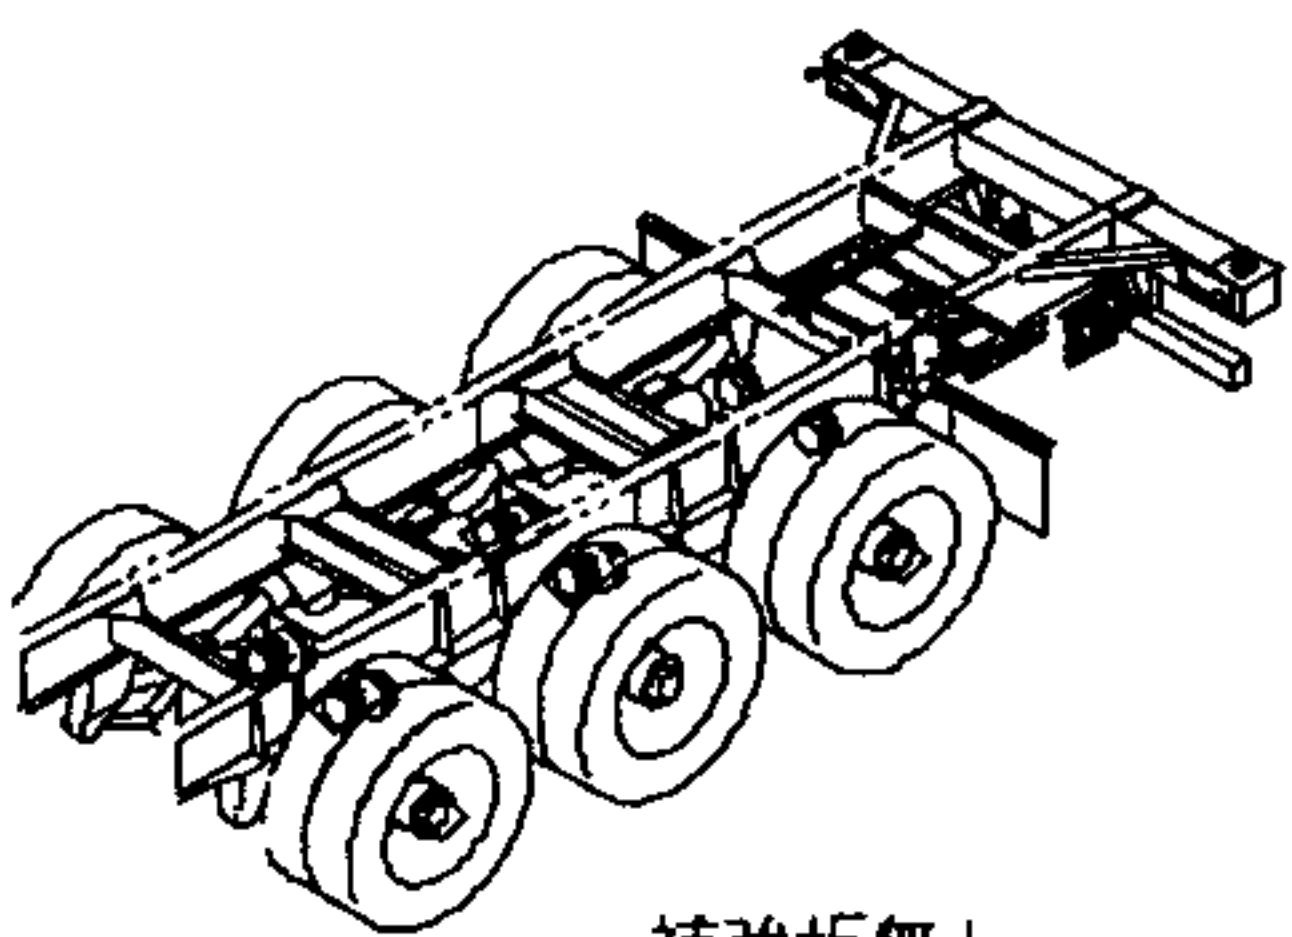
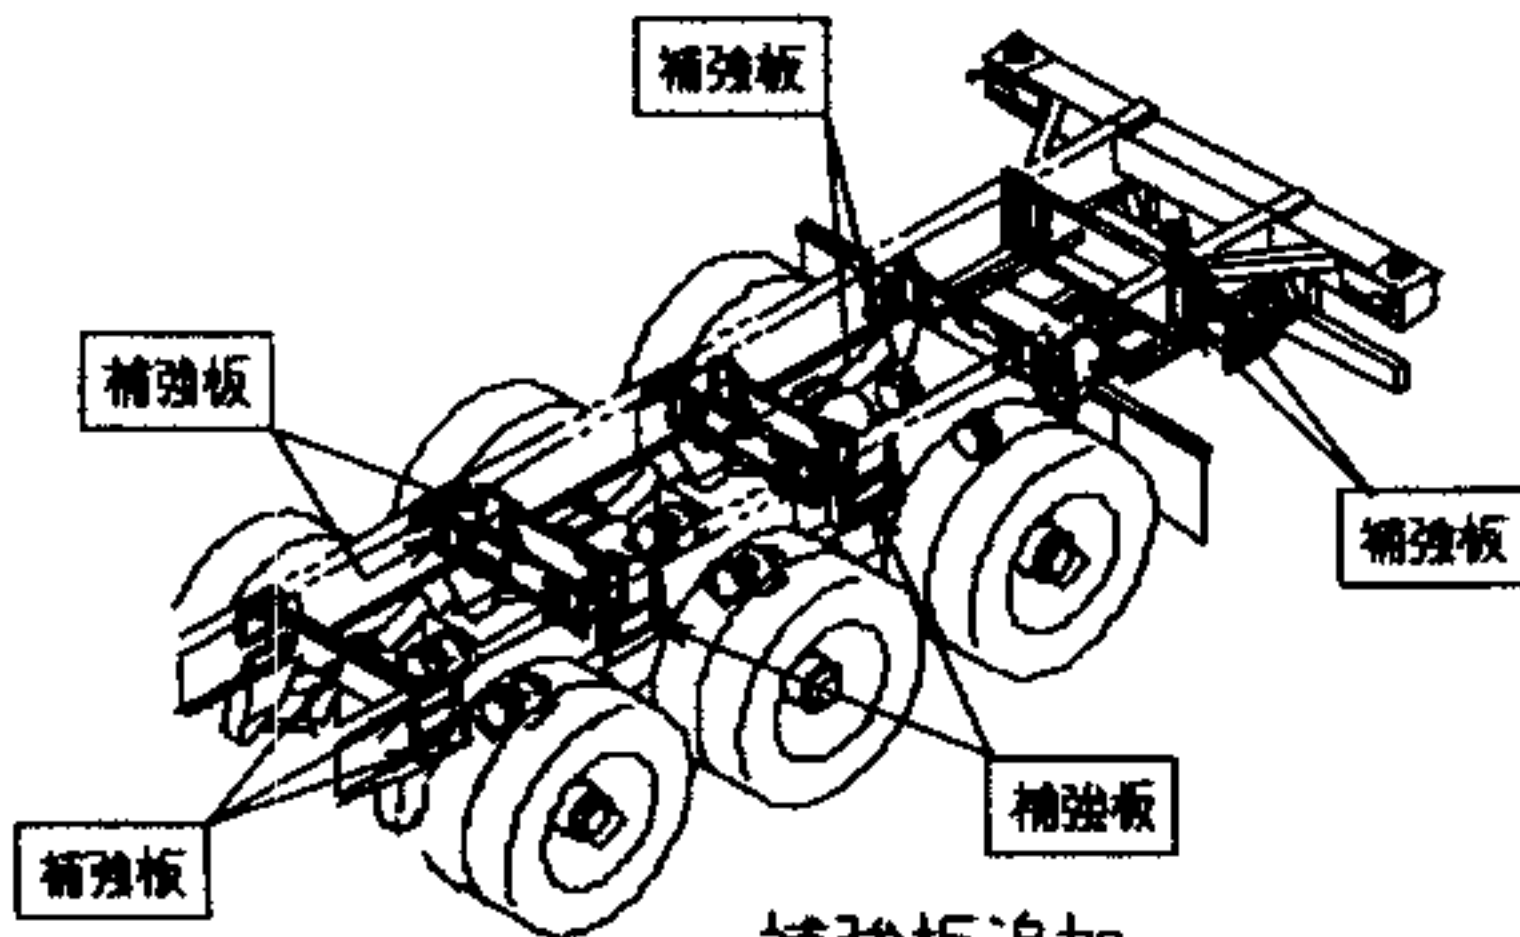
| | 改善前 | 改善後 |
|---|---|---|
| C部 | <p>補強板無し</p> | <p>補強板追加</p> |
