# YJS249B改善箇所説明図

## 基準不適合説明

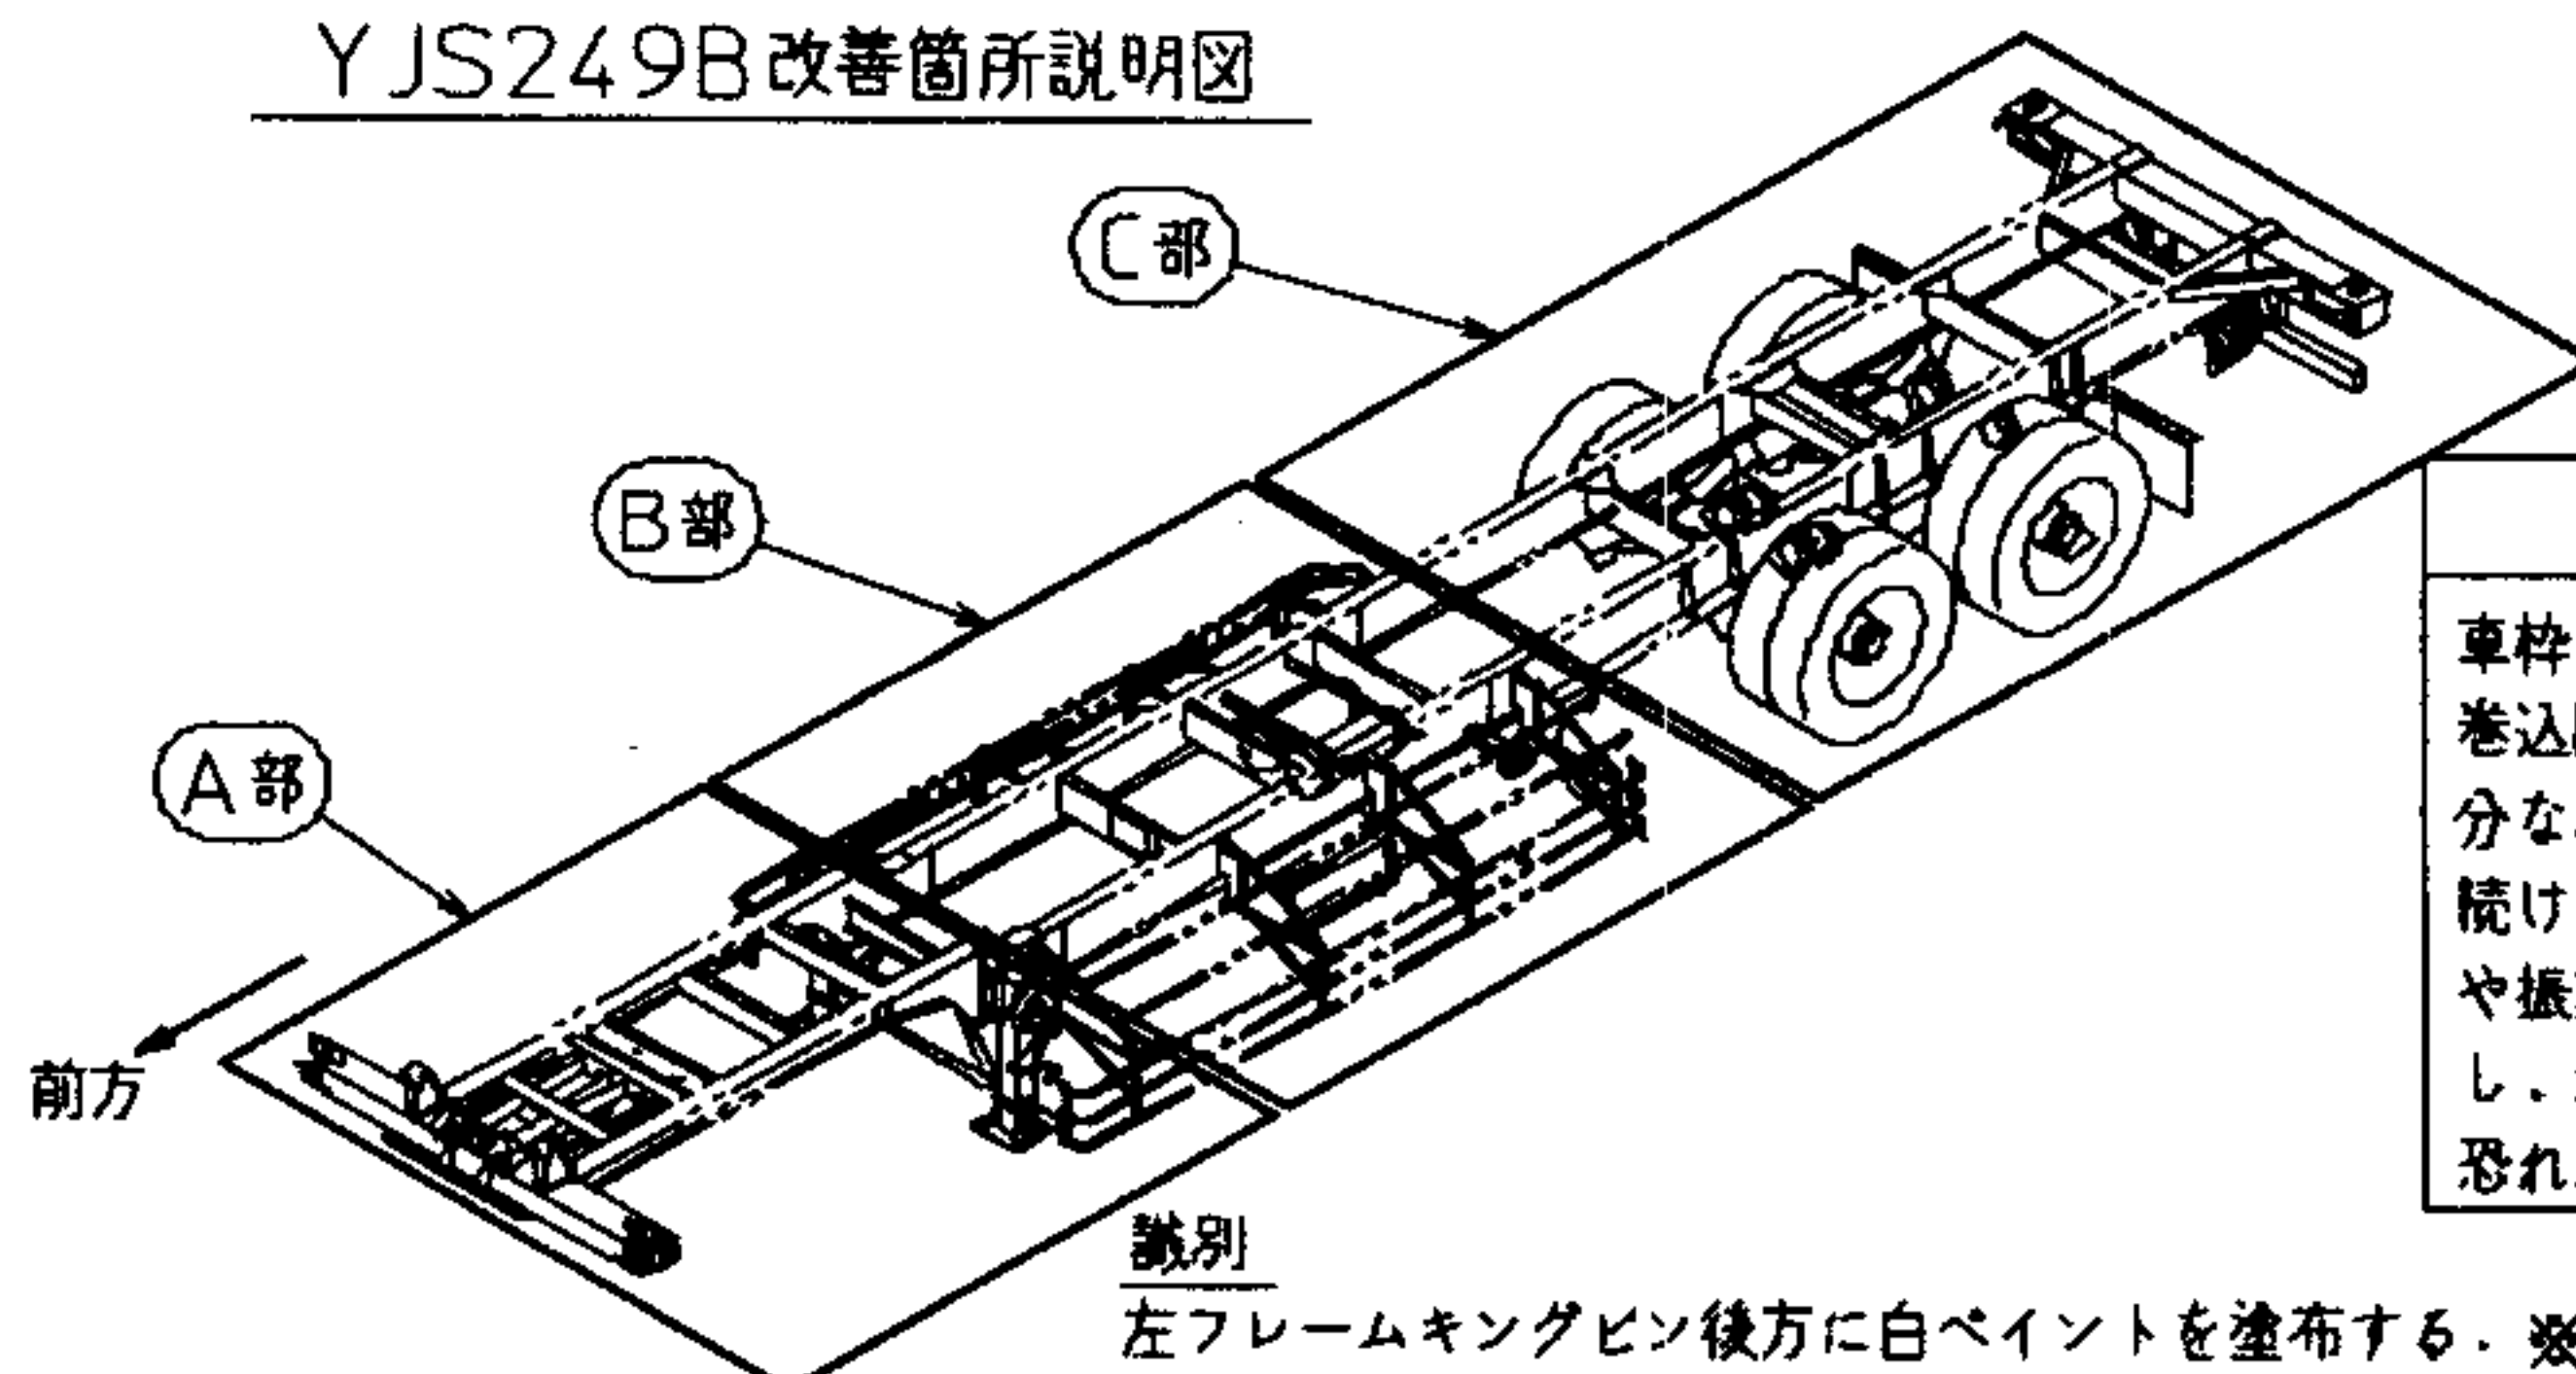
車枠において、横梁の溶接部及び巻込防止装置取付部の強度が不十分な為、そのままの状態で使用を続けると、走行時の車体の揺れや振動により、車枠に亀裂が発生し、最悪の場合走行機能を損なう恐れがある。

| | 改善前 | 改善後 |
|---|---|---|
| 改善の内容 | | <p>全車両、車枠を点検し、横梁の溶接部及び巻込防止装置取付部に補強板を追加する。</p> |
