# 改善箇所説明図

基準不適合発生箇所

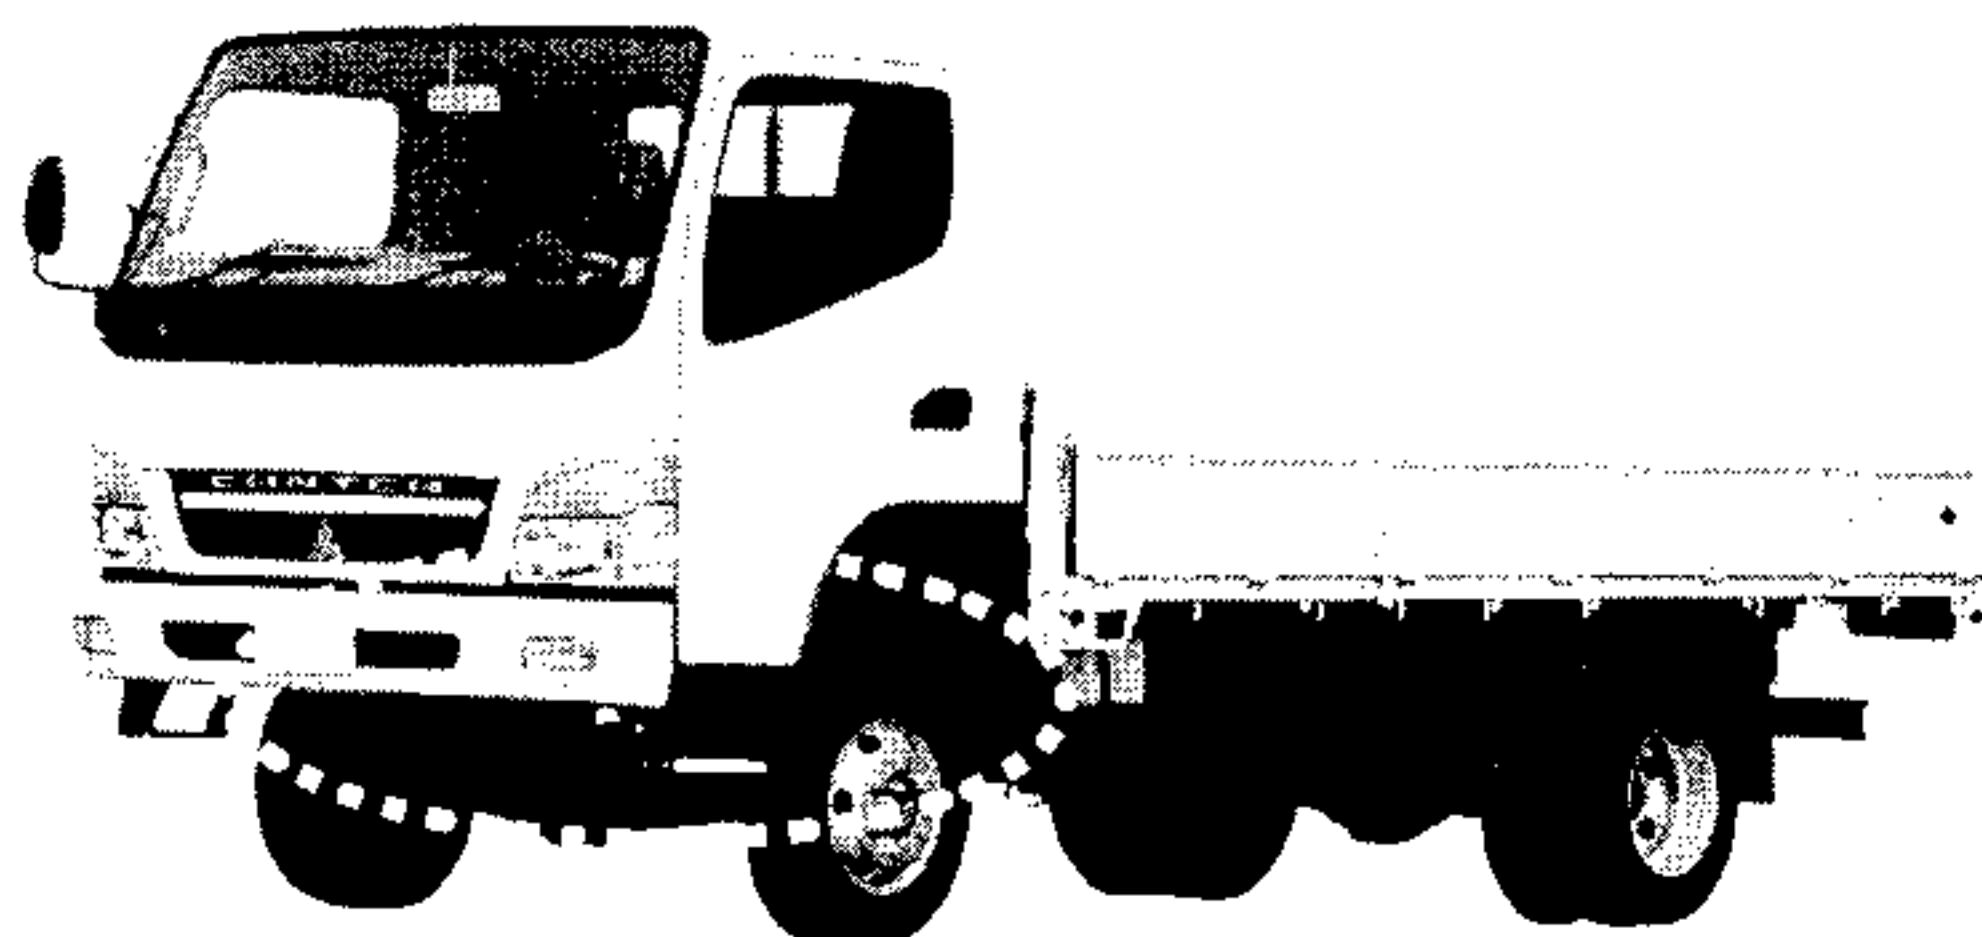
制動装置において、前輪用ブレーキホースの構造及びブレーキホースを取り付けているブラケットとホイールシリンダーとの位置関係が不適切なため、ブレーキホースを振じって取り付けた場合、操舵時にフロントタイヤ側面と当該ホースが接触することがあり、そのままの状態で使用を続けると、当該ホースに穴があき、ブレーキ液が漏れ、最悪の場合制動力が低下するおそれがある。

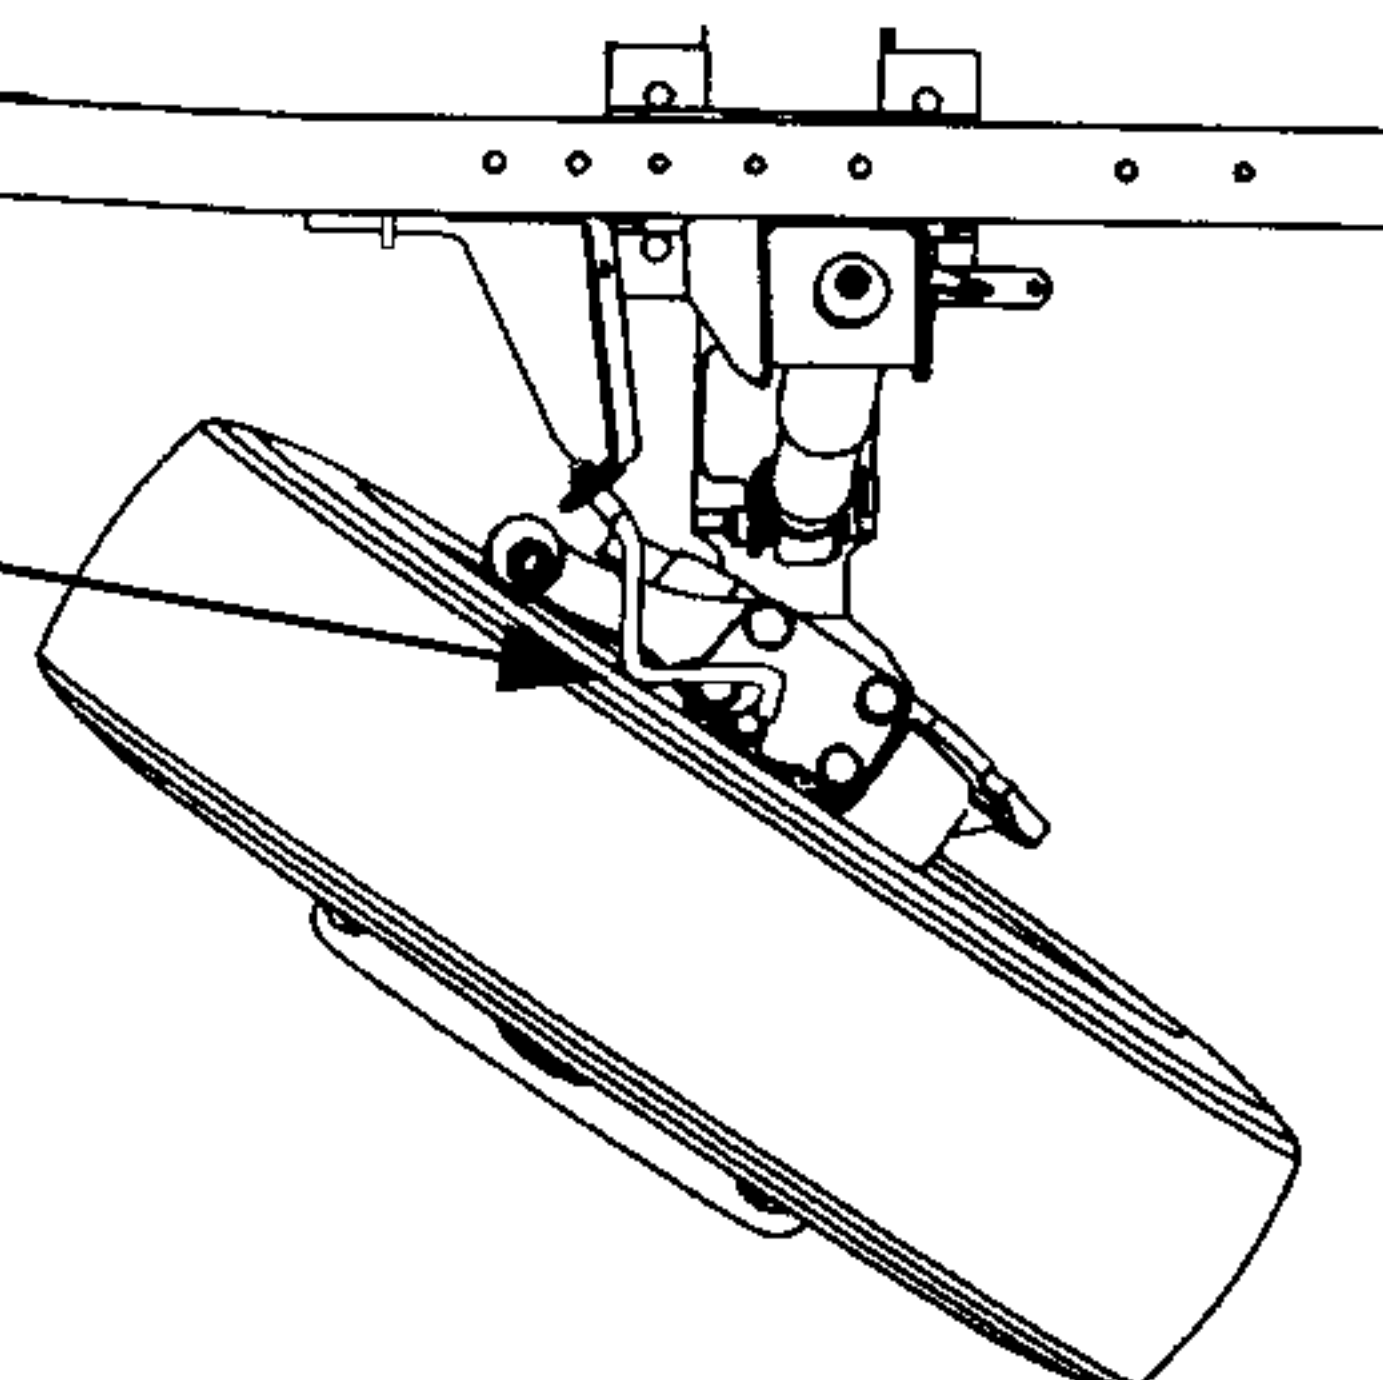
左タイヤ右切り状態の上方視

車両前方

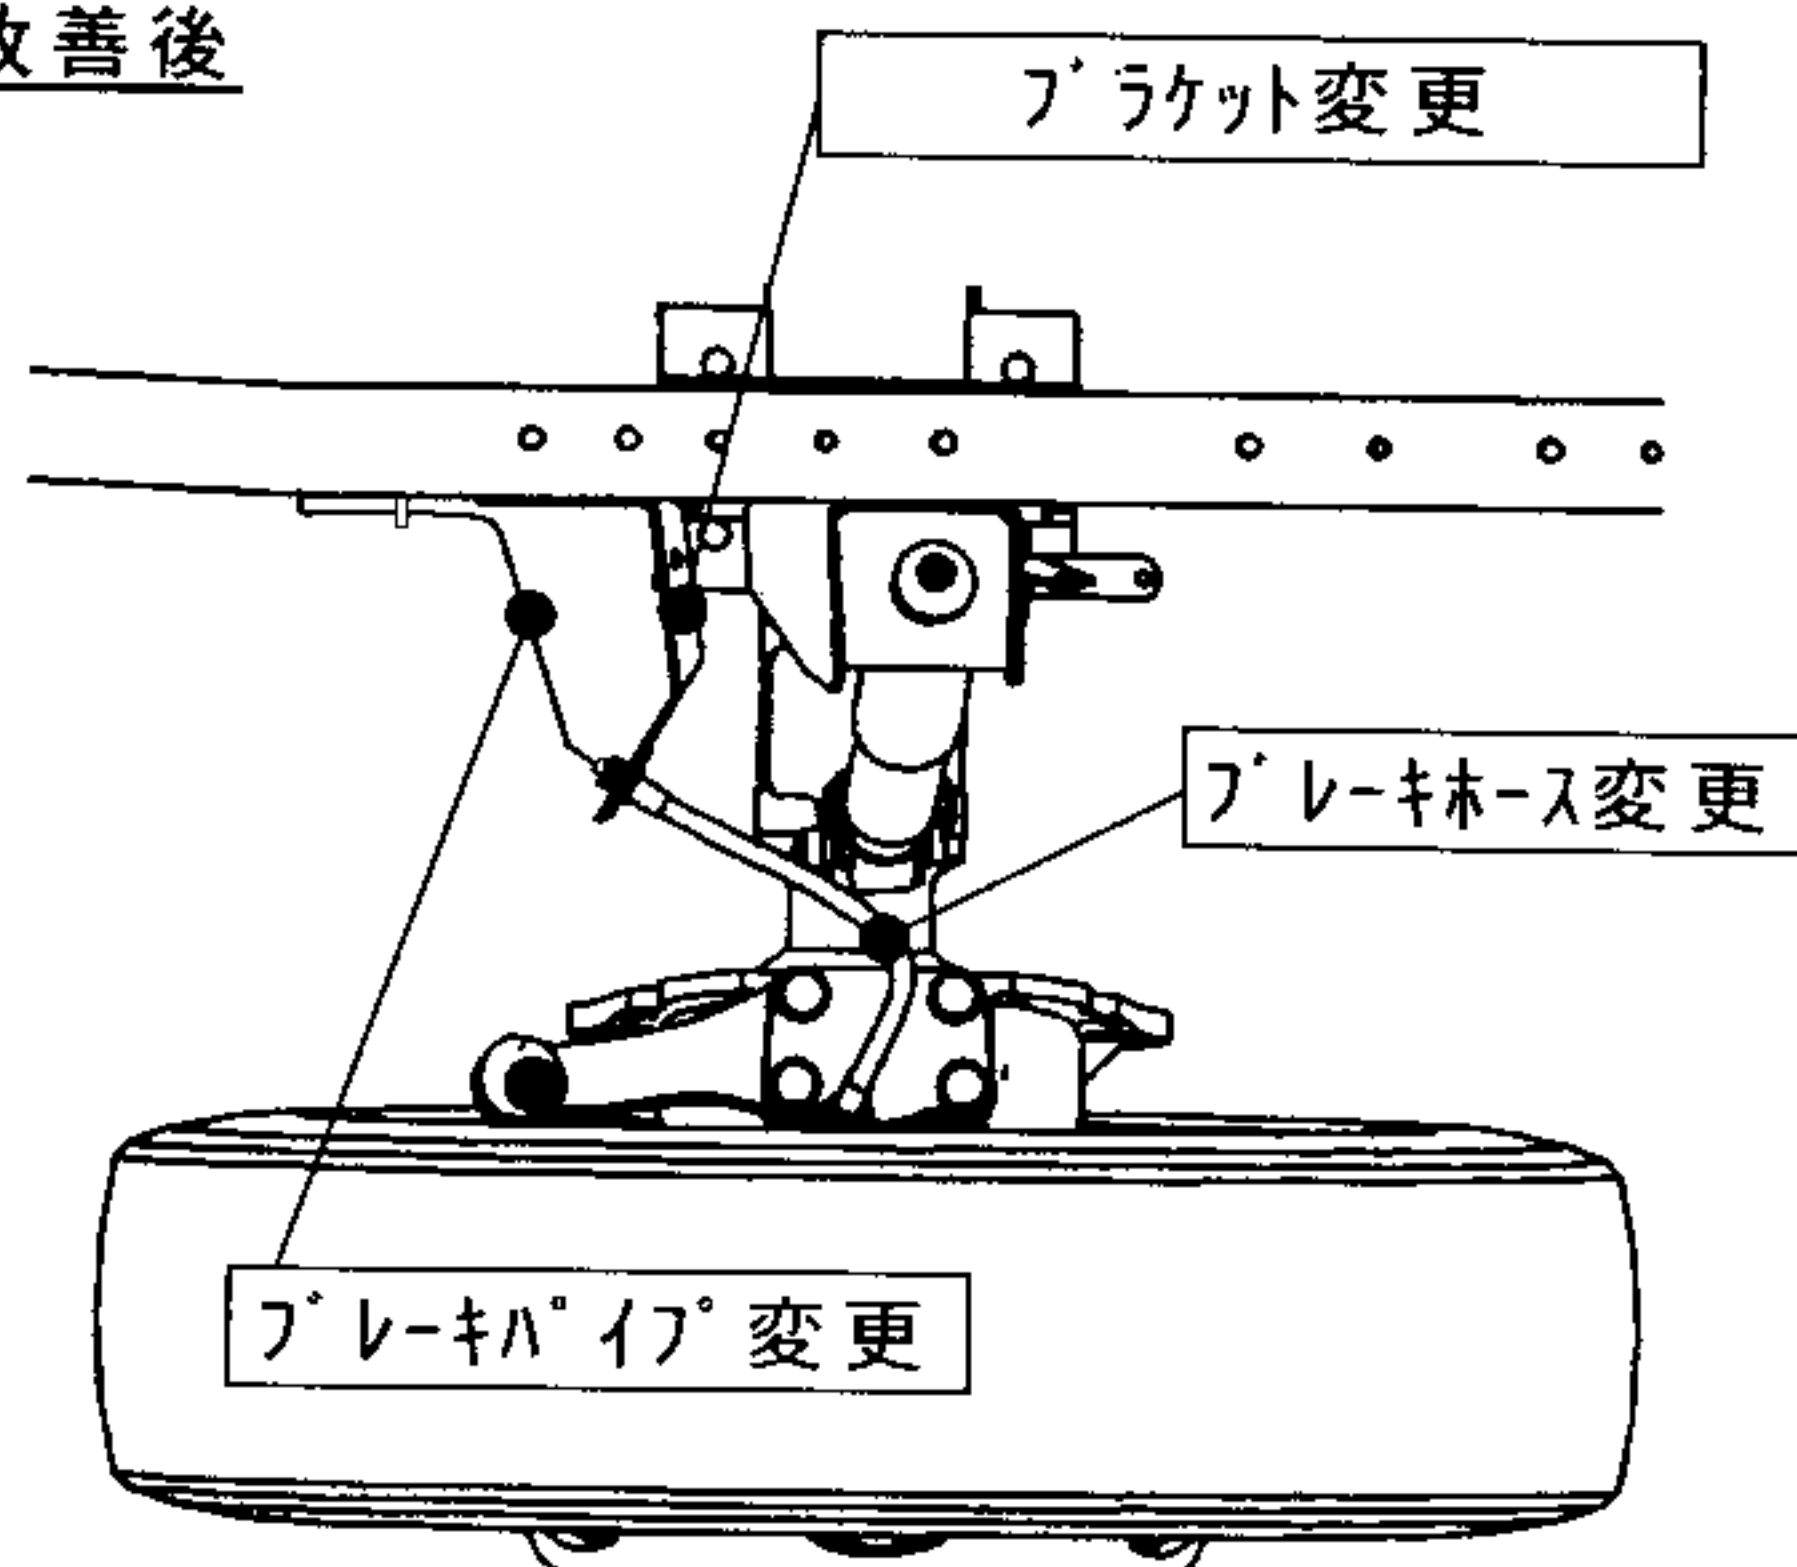
## 改善後

注：□は、交換部品を示す。

対象車両のうち標準幅車についてはブレーキホース、ブラケット、ブレーキパイプを対策品と交換する。

また、広幅車についてはブレーキホースを対策品に交換する。
