## 改善箇所説明図

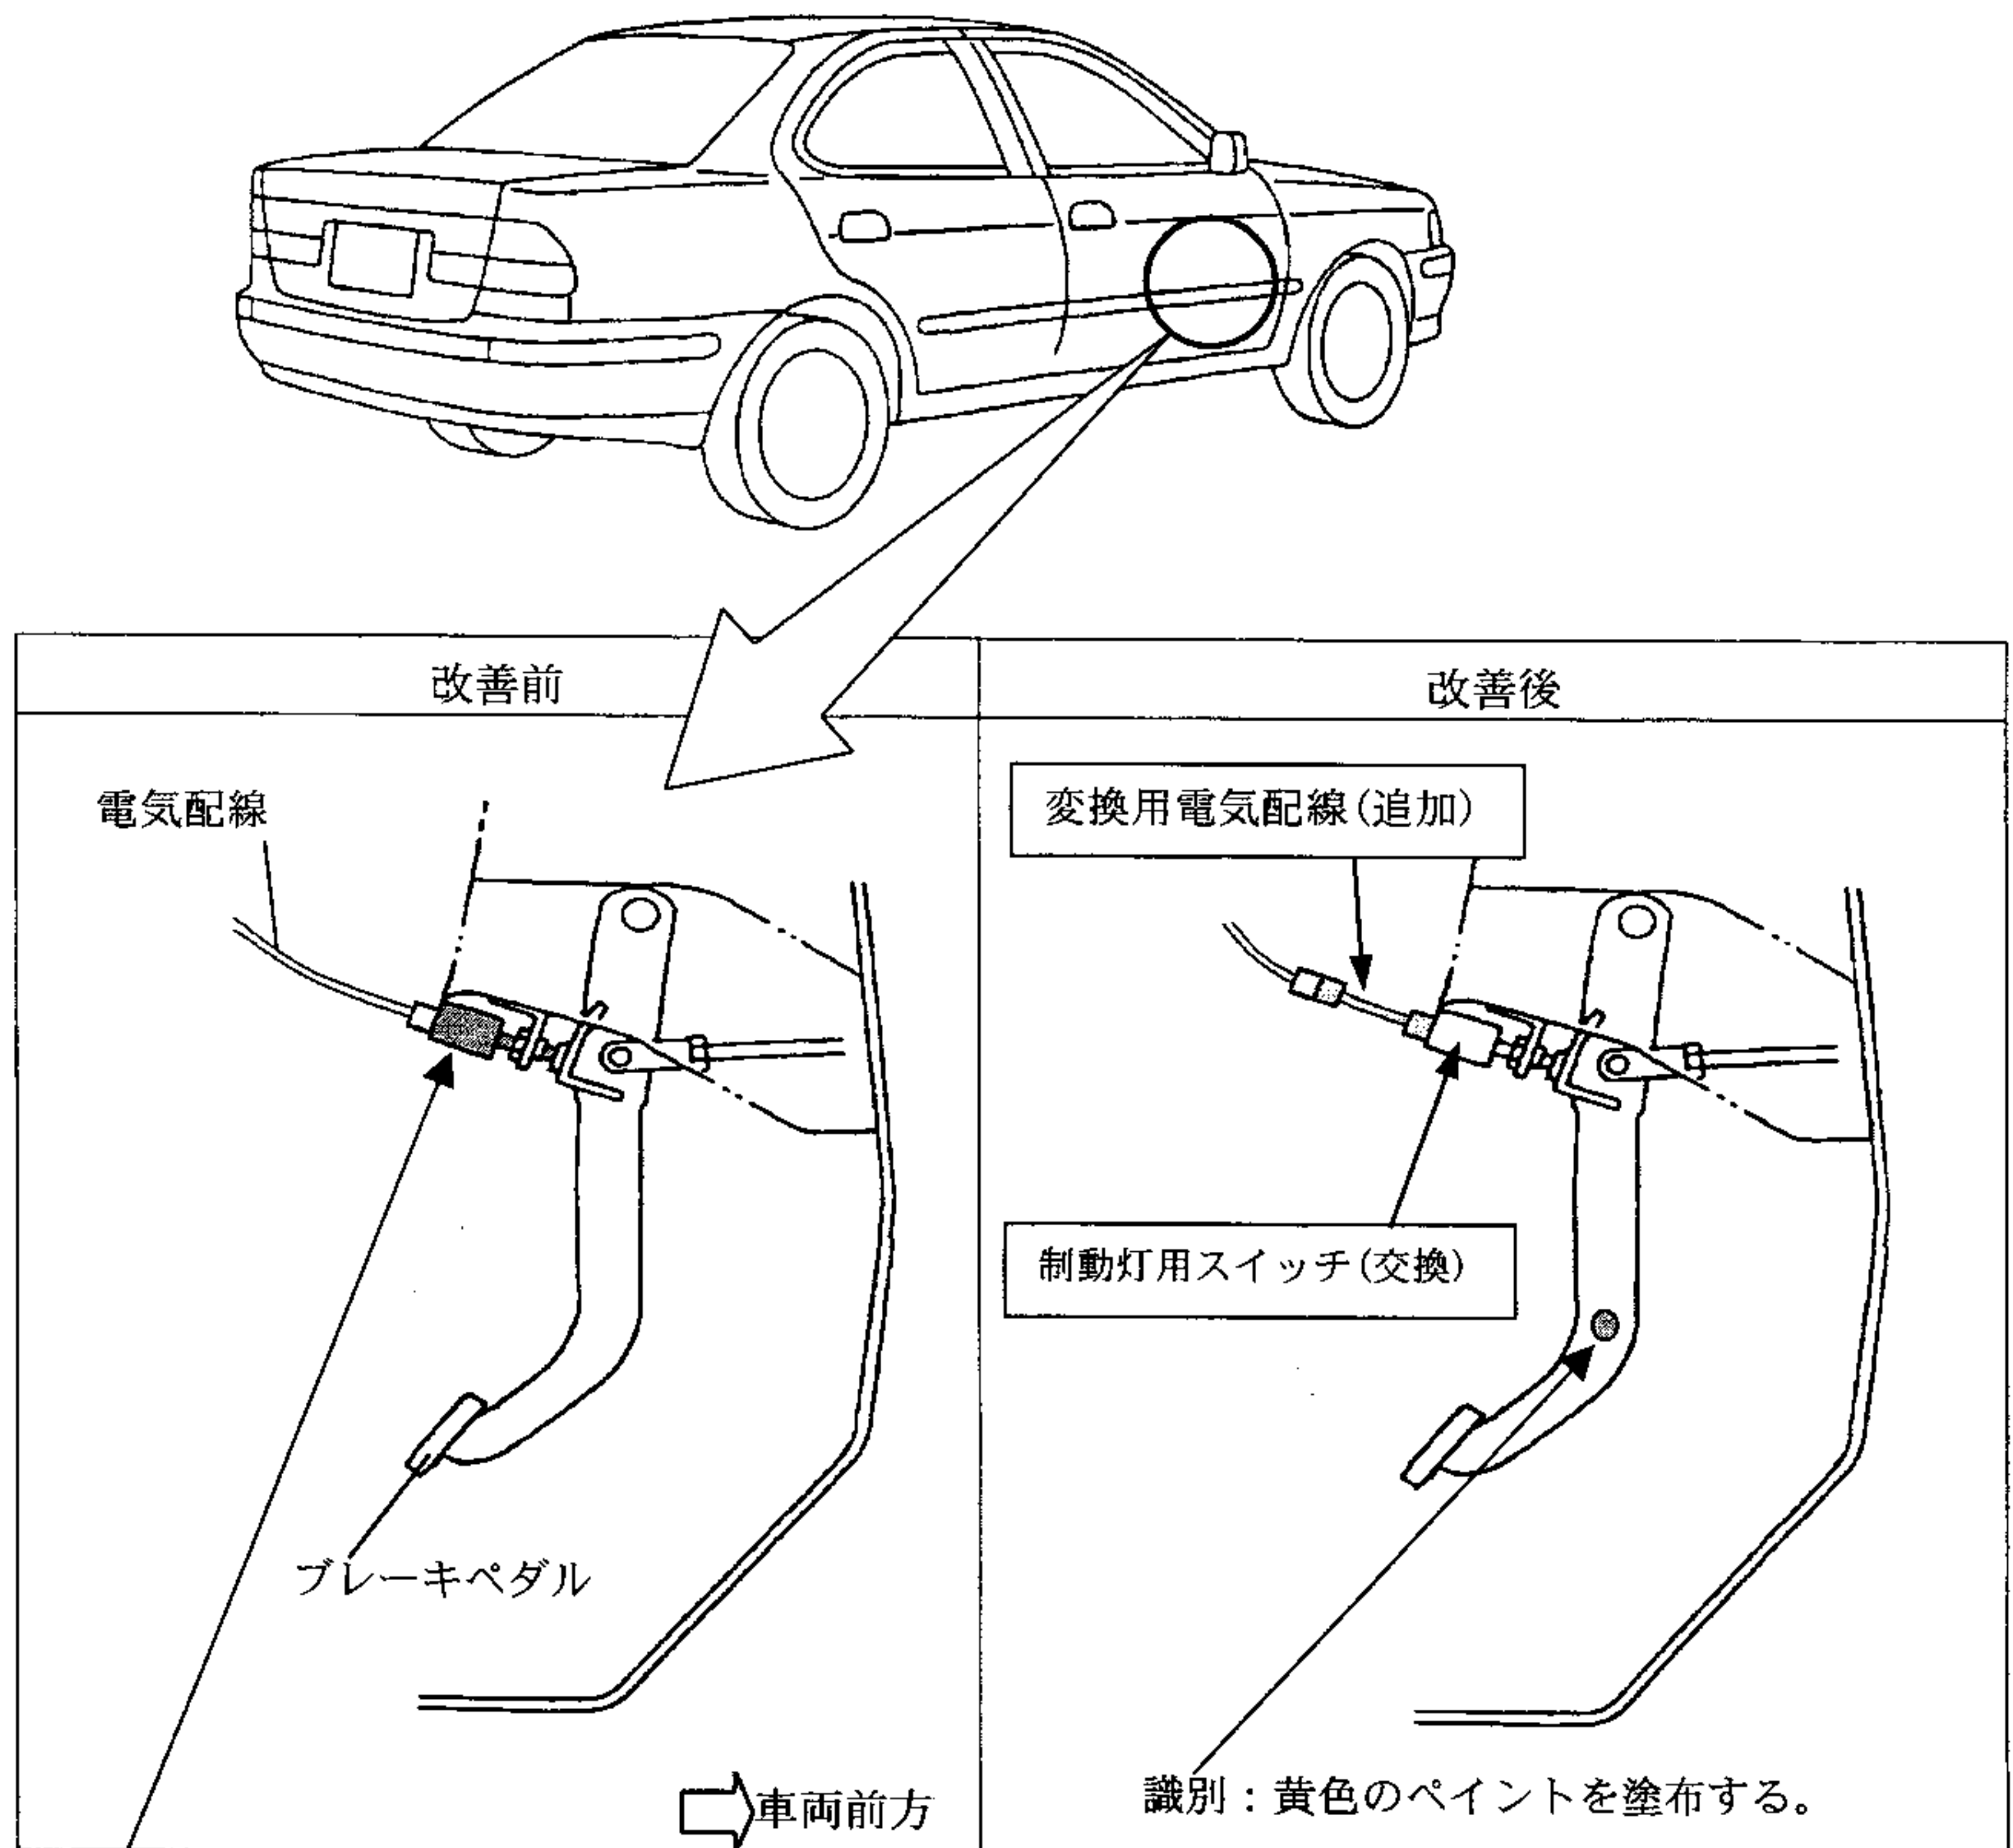
### 基準不適合発生箇所

自動変速機付車の制動灯用スイッチの電気配線において、当該電気配線の回路が不適切なため、当該スイッチの接点部が発熱し樹脂部が溶損することがあり、最悪の場合、当該スイッチが作動しなくなり、制動灯が点灯しなくなるおそれがある。

注：   は、追加または交換部品を示す。

### 改善の内容

全車両、当該回路に変換用電気配線を追加し正規の状態に戻すとともに、当該スイッチを新品と交換する。
