# 改善箇所説明図

すれ違い用前照灯

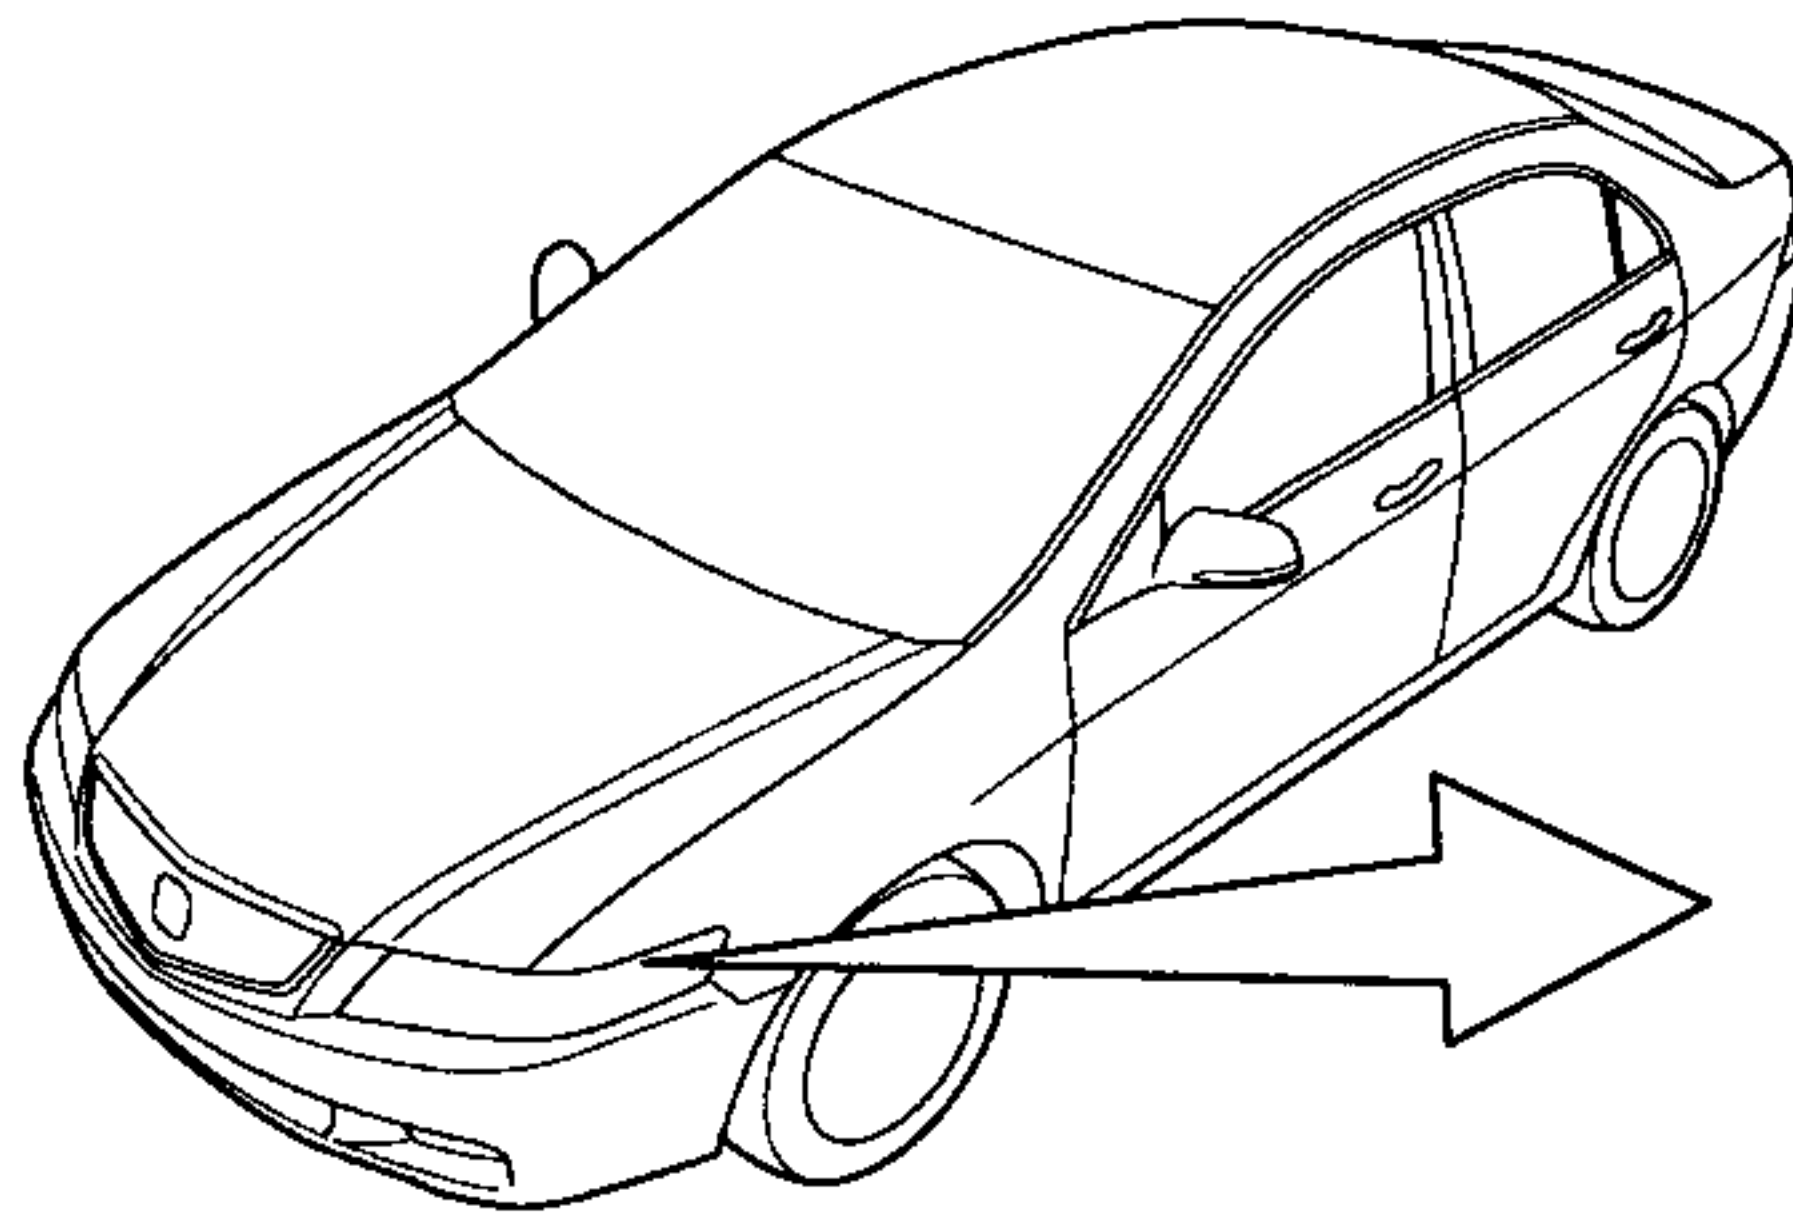
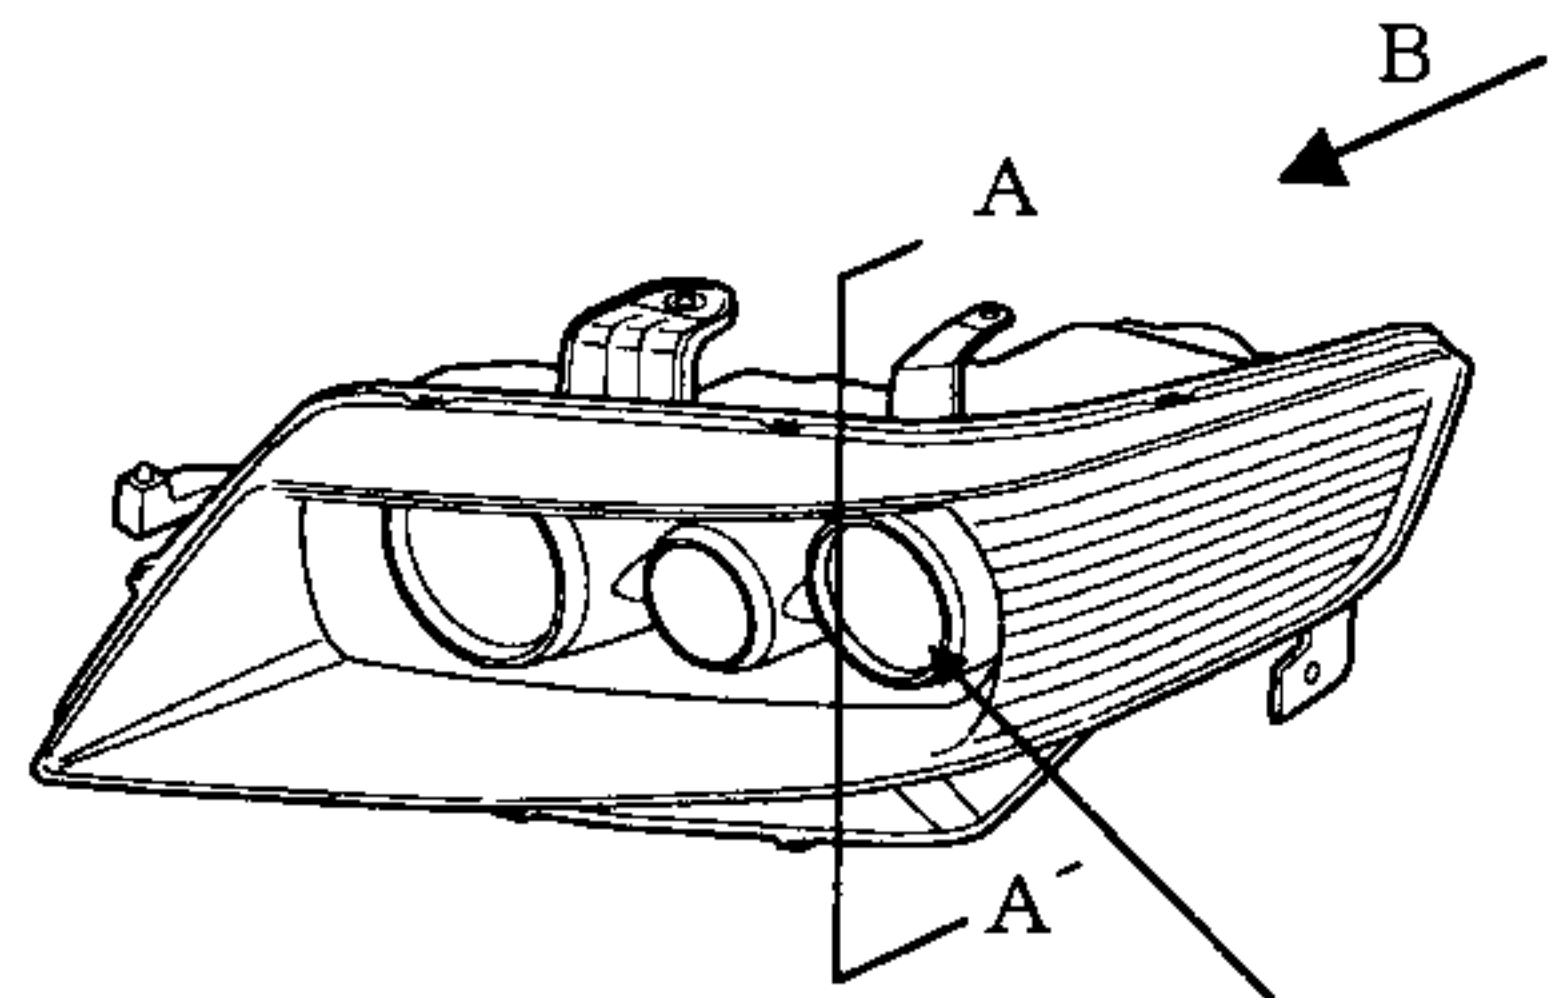
## 基準不適合発生箇所

灯火装置のすれ違い用前照灯において、本体背面にある整備穴の寸法が不適切なため、蓋を取付ける際にシールの位置がずれて気密性が確保できないものがあり、水が電気基板部に浸入し、最悪の場合、電圧制御回路が短絡してすれ違い用前照灯が点灯しなくなるおそれがある。

改善の内容：全車両、整備蓋とシールを対策品と交換する。

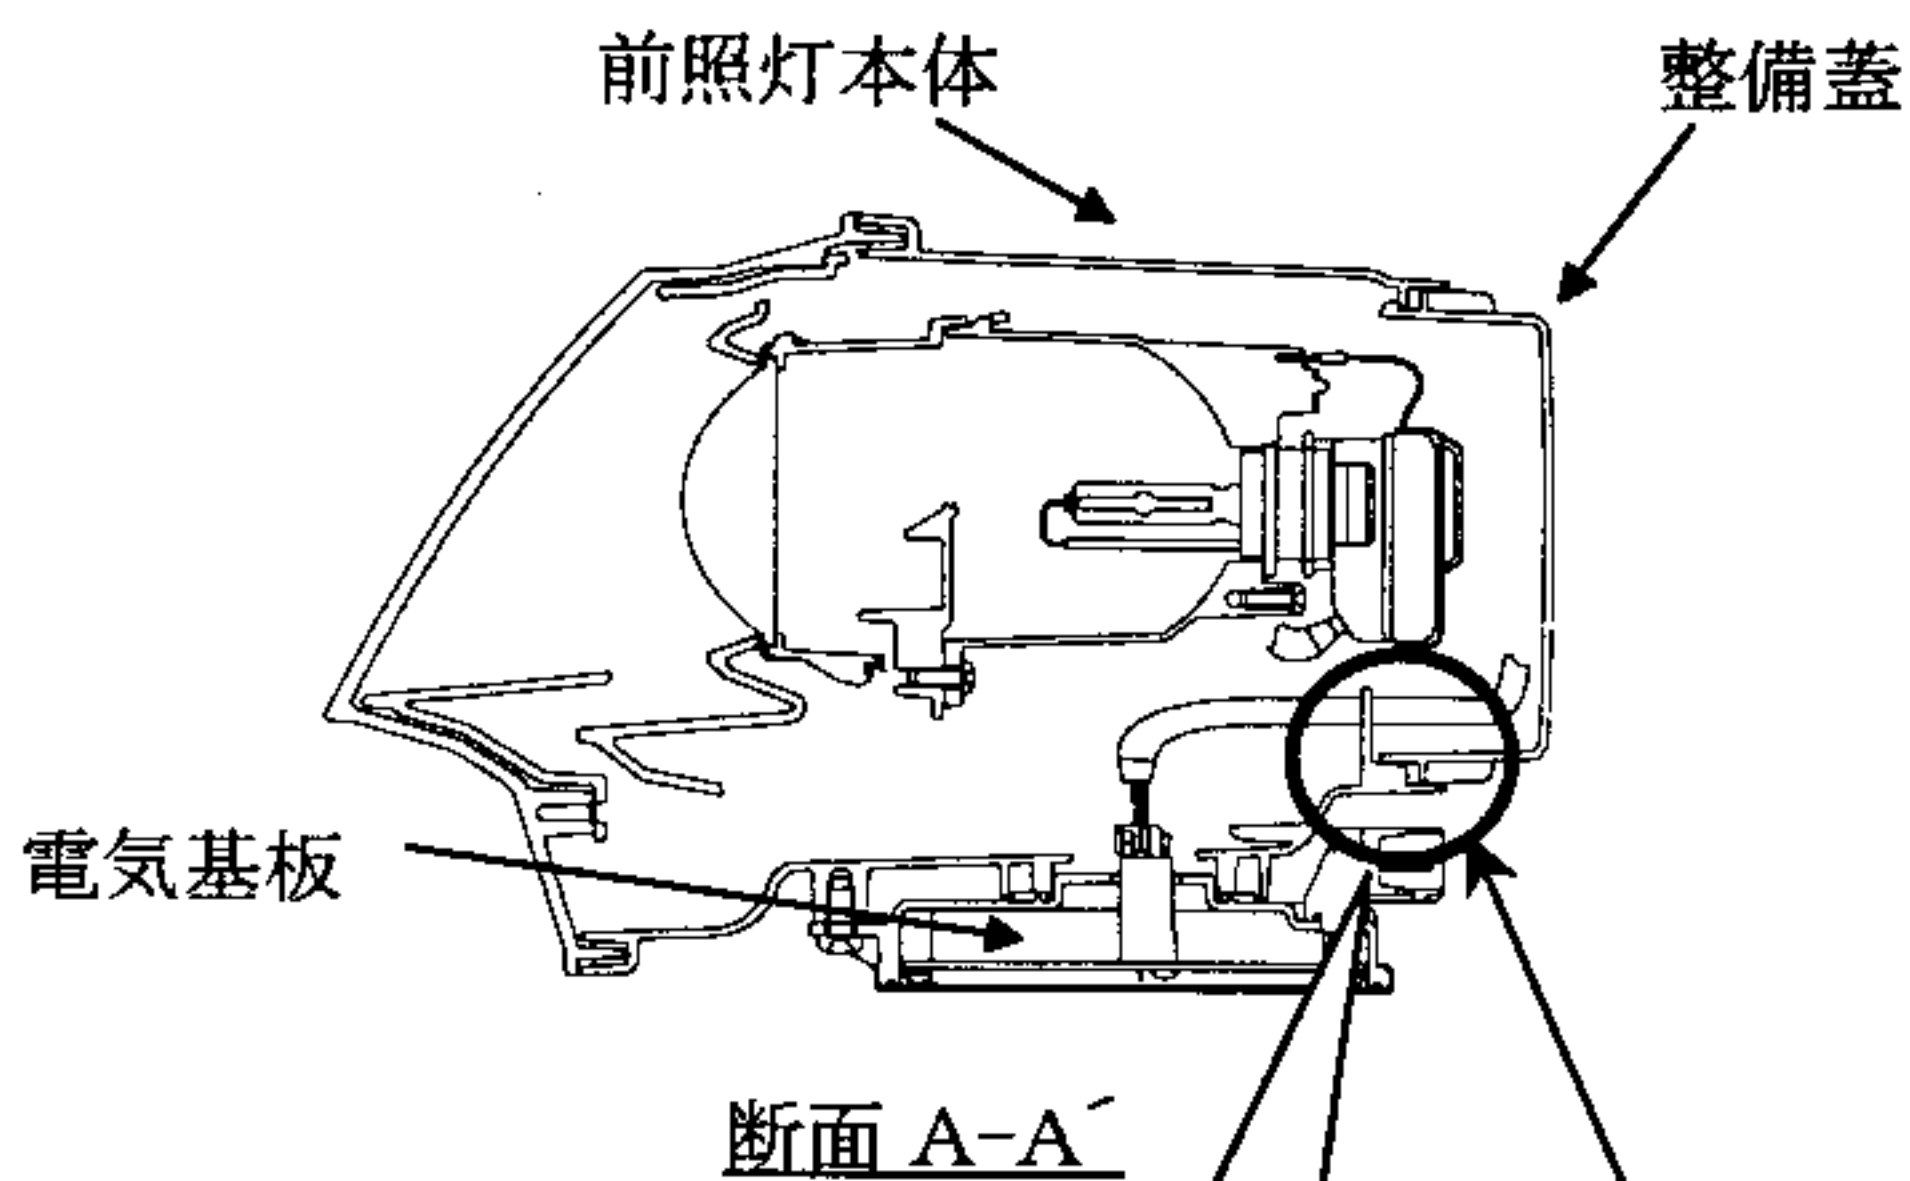
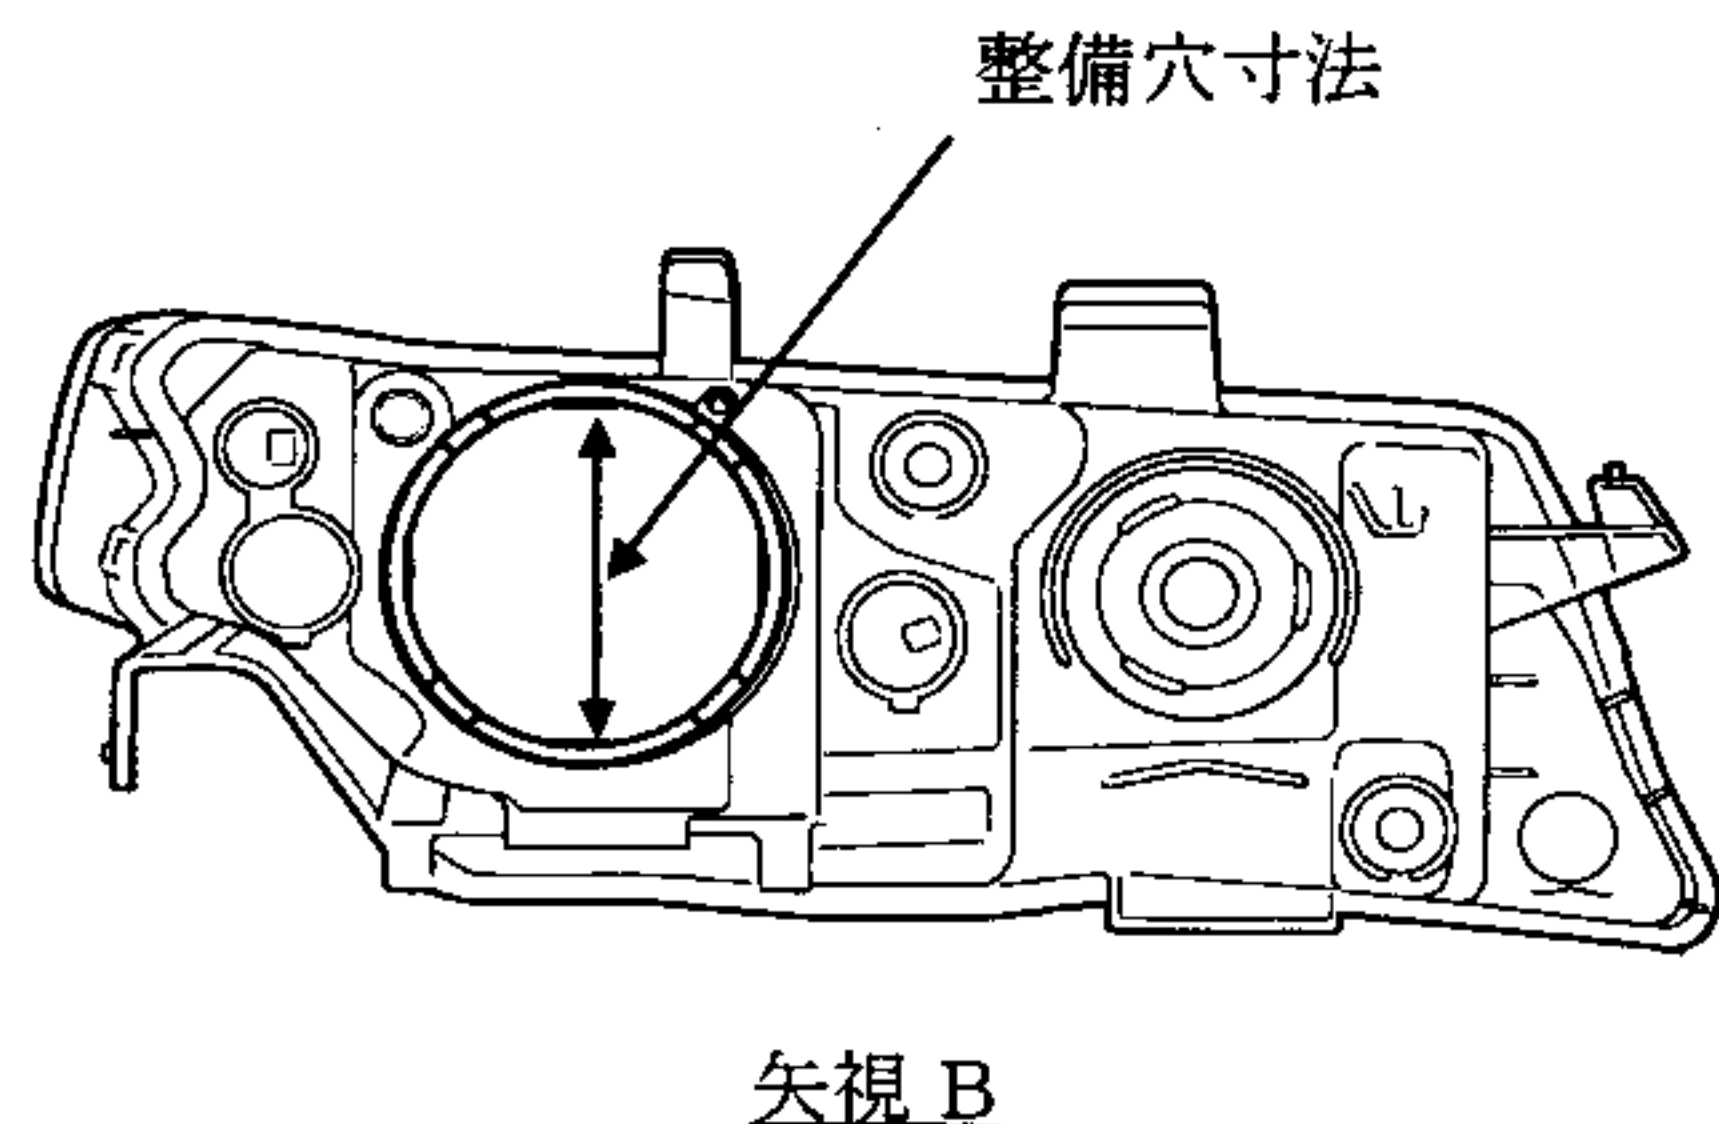
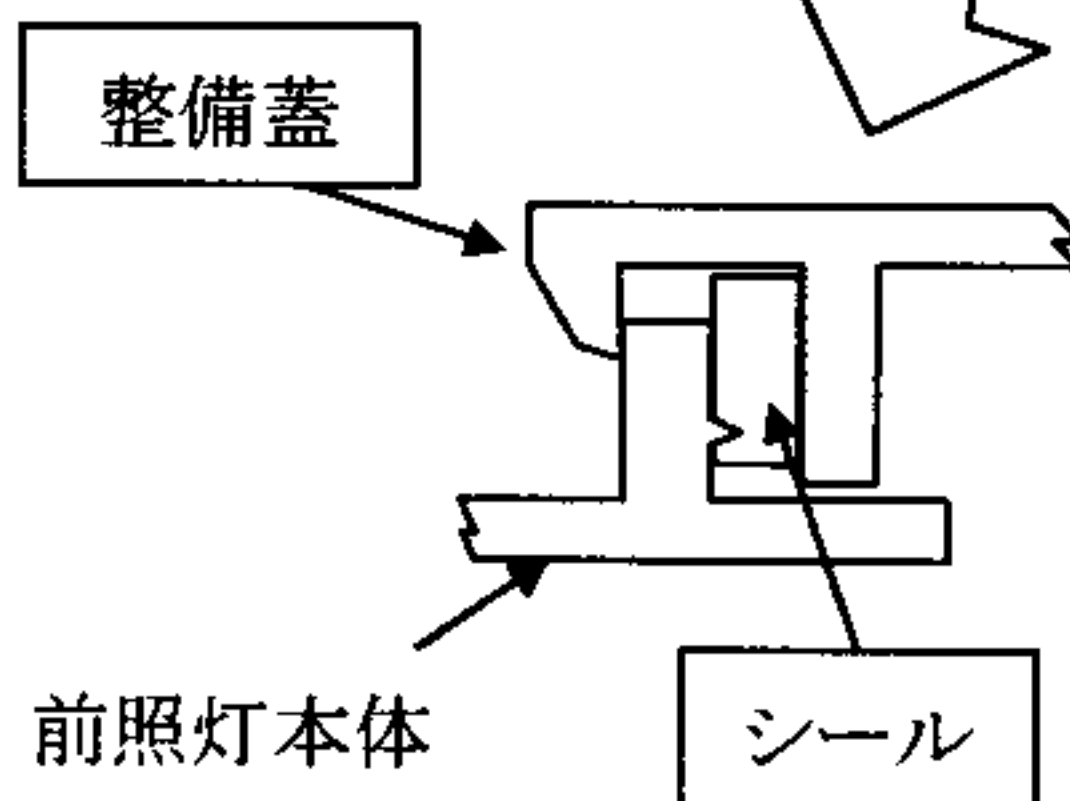
| 改善前 | 改善後 |
| <p>整備蓋</p> <p>シール</p> | <p>フックの爪高さ延長</p> <p>シール幅延長</p> <p>整備蓋</p> <p>蓋上部に識別用白ペイント付き</p> |

注：  は交換部品を示す。
