## 改善箇所説明図

### 基準不具合発生箇所

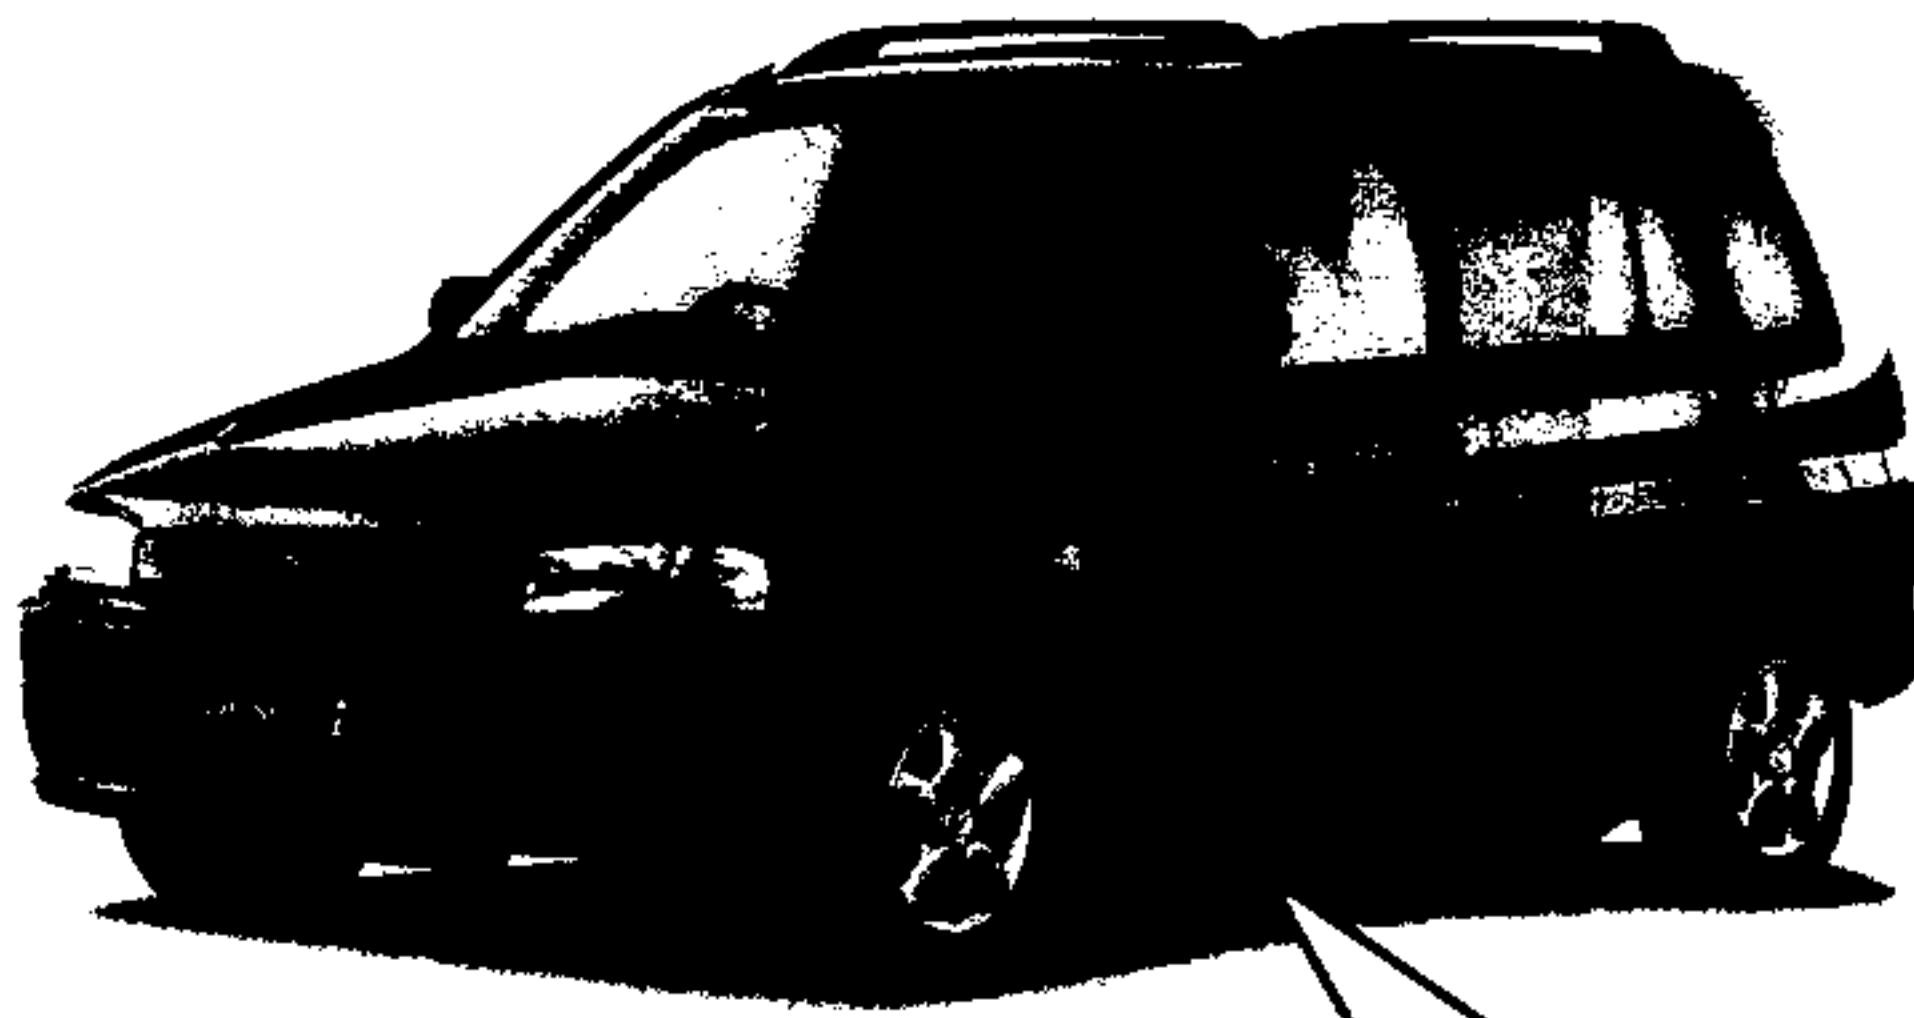
テールパイプ

ブレーキパイプ

車いすを収納する福祉車両の排気管において、主消音器（メインサイレンサー）後方のテールパイプの強度が不十分なため、長時間のアイドリング状態での使用を繰り返し行った場合、当該テールパイプのフランジ部に亀裂が発生し、そのままの状態で使用を続けると、テールパイプが破断してブレーキパイプと干渉し、最悪の場合、ブレーキパイプに穴があき、ブレーキ液が漏れて制動力が低下するおそれがある。

全車両、当該テールパイプを対策品と交換するとともに、万一、テールパイプが破断してもブレーキパイプと干渉しないように、リアフロアパンにブレーキパイプとの干渉防止用プロテクターを取付ける。
