## 改善箇所説明図

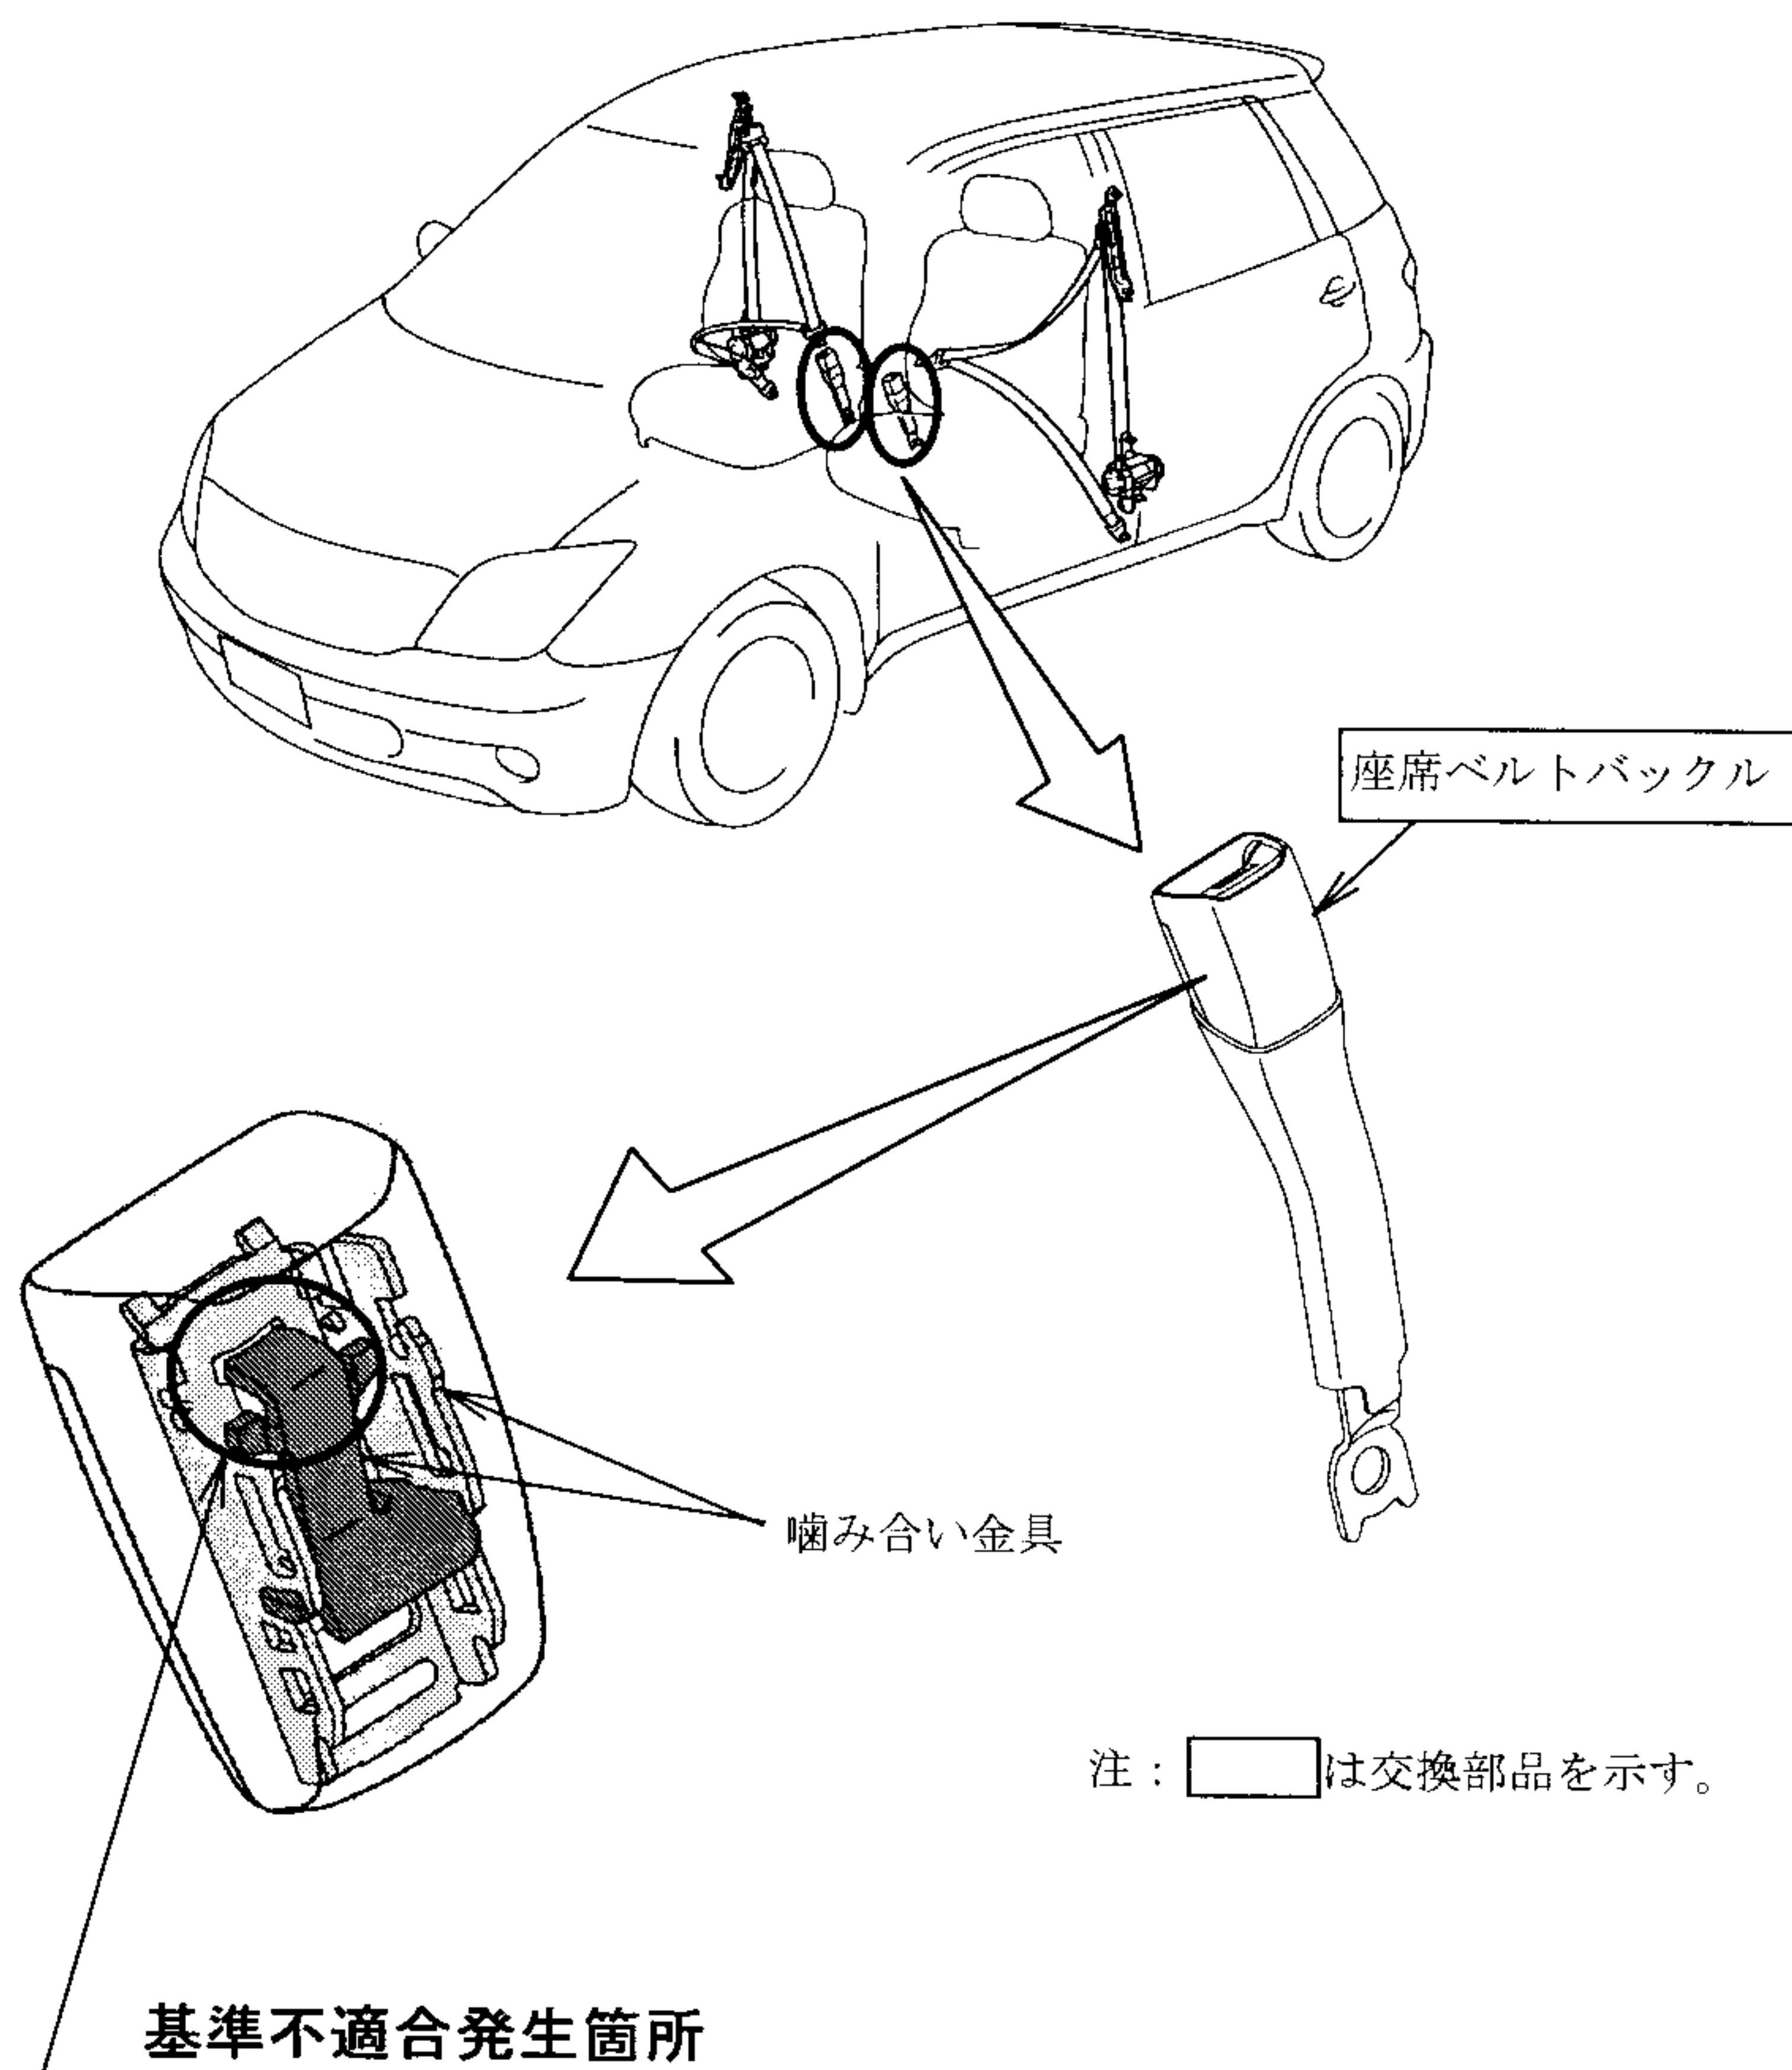
運転者席及び助手席の座席ベルトにおいて、ベルトバックル内の噛み合い金具の加工形状に不適切なものがあるため、衝突等で極端に大きな荷重を受けた場合、ベルトが外れて乗員を拘束できなくなるおそれがある。

全車両、運転者席及び助手席の座席ベルトバックルを良品と交換する。

識別：改善済車両には車台番号打刻位置横に黄色ペイントを塗布する。
