## 改善箇所説明図

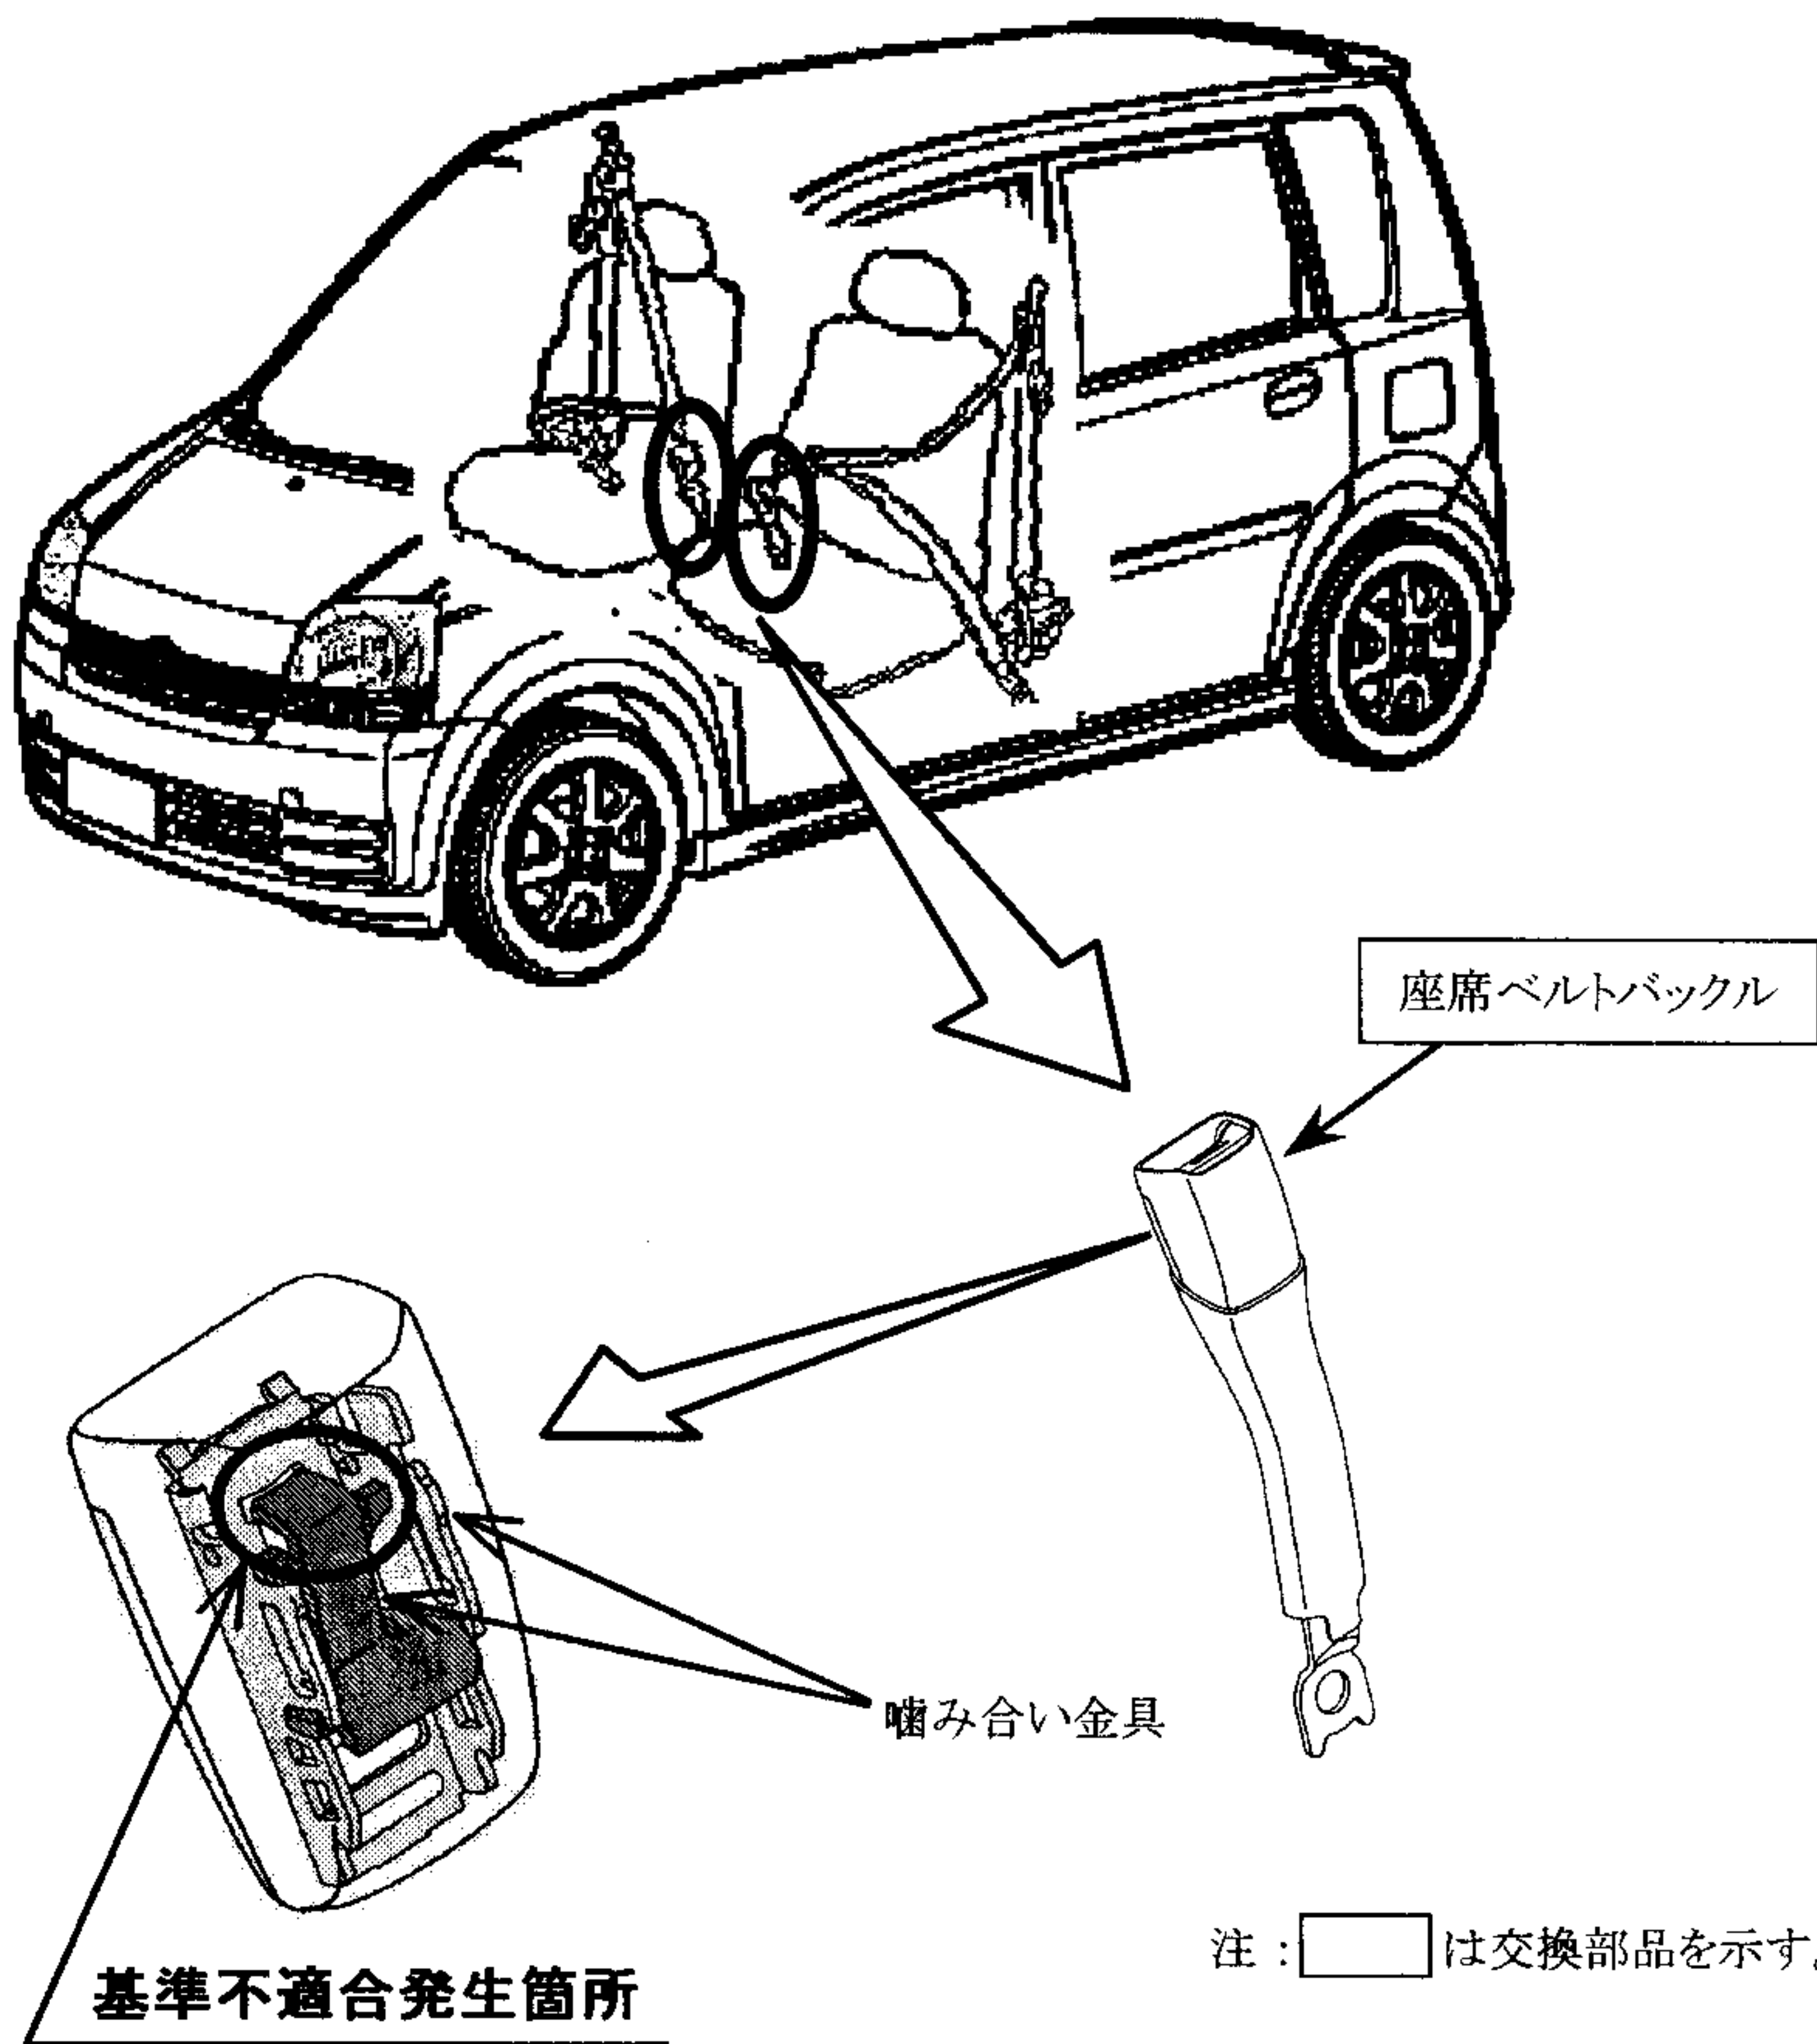
運転者席及び助手席の座席ベルトにおいて、ベルトバックル内の噛み合い金具の加工形状に不適切なものがあるため、衝突等で極端に大きな荷重を受けた場合、ベルトが外れて乗員を拘束できなくなるおそれがある。

全車両、運転者席及び助手席の座席ベルトバックルを良品と交換する。

識別：緑色のシール貼りつけ
