# 改善箇所説明図

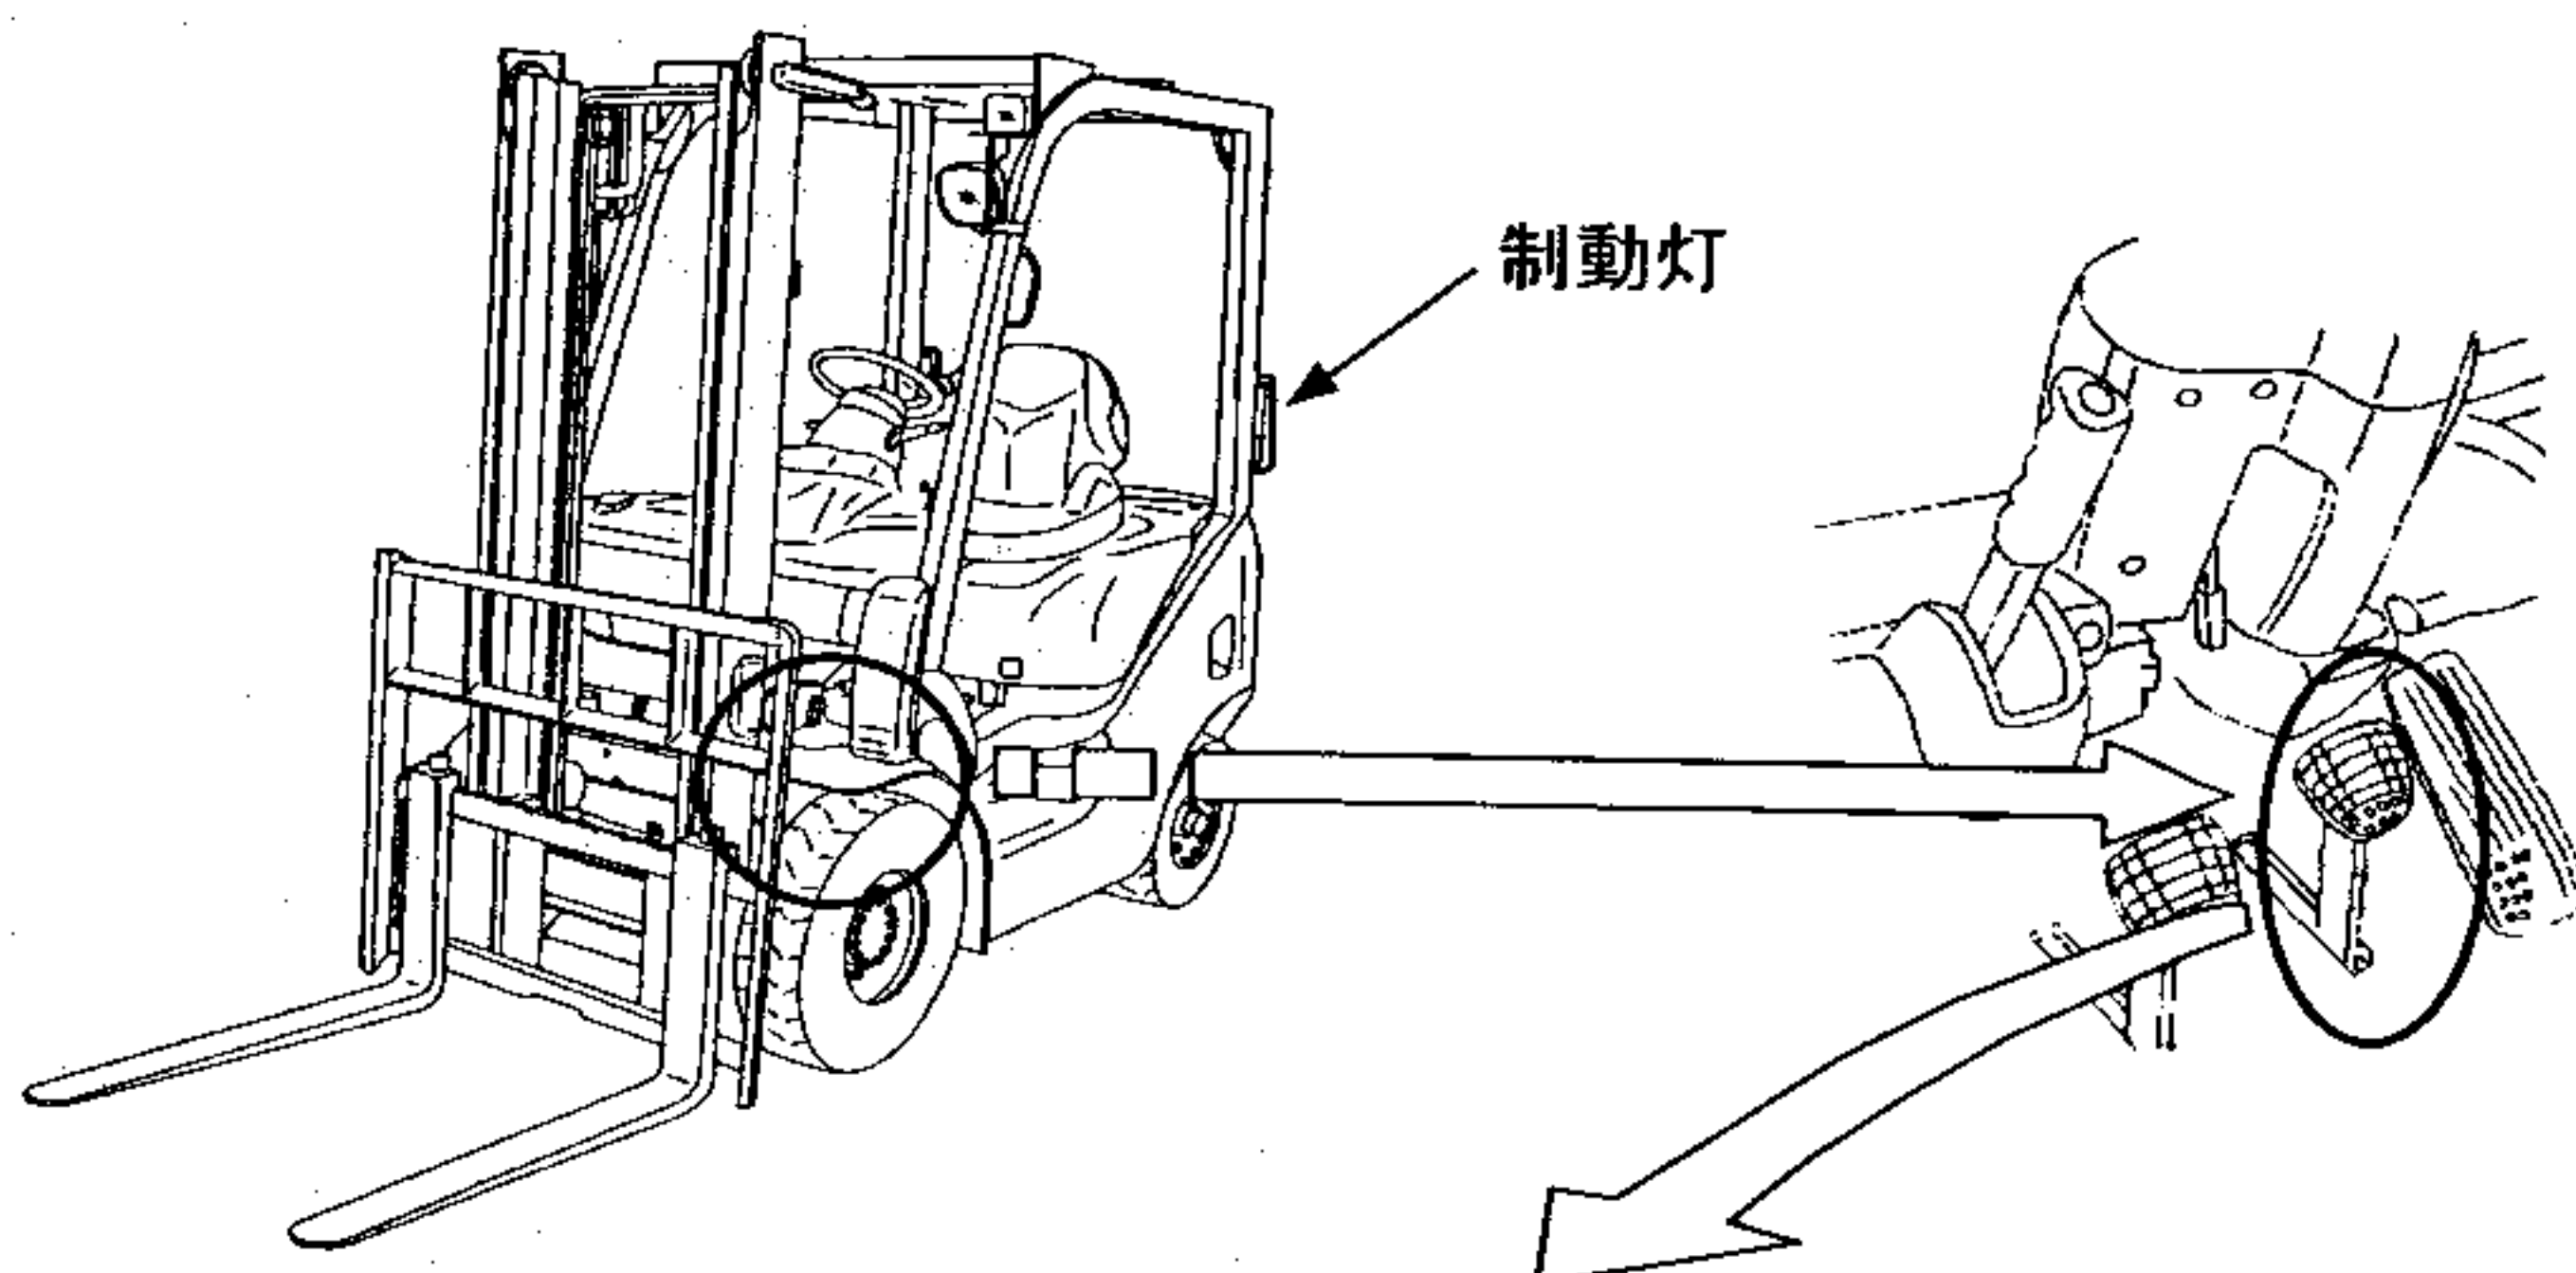
制動装置において、制動操作ペダルの戻しバネが不適切なため、制動操作の繰返しにより当該バネが折損することがあり、折損した場合、制動操作をしない時に制動灯が点灯するおそれがある。

制動操作ペダルおよびクラッチ操作ペダルの戻しバネを対策品と交換する。

制動・インching操作ペダル装置 Ass'y を対策品に交換する。

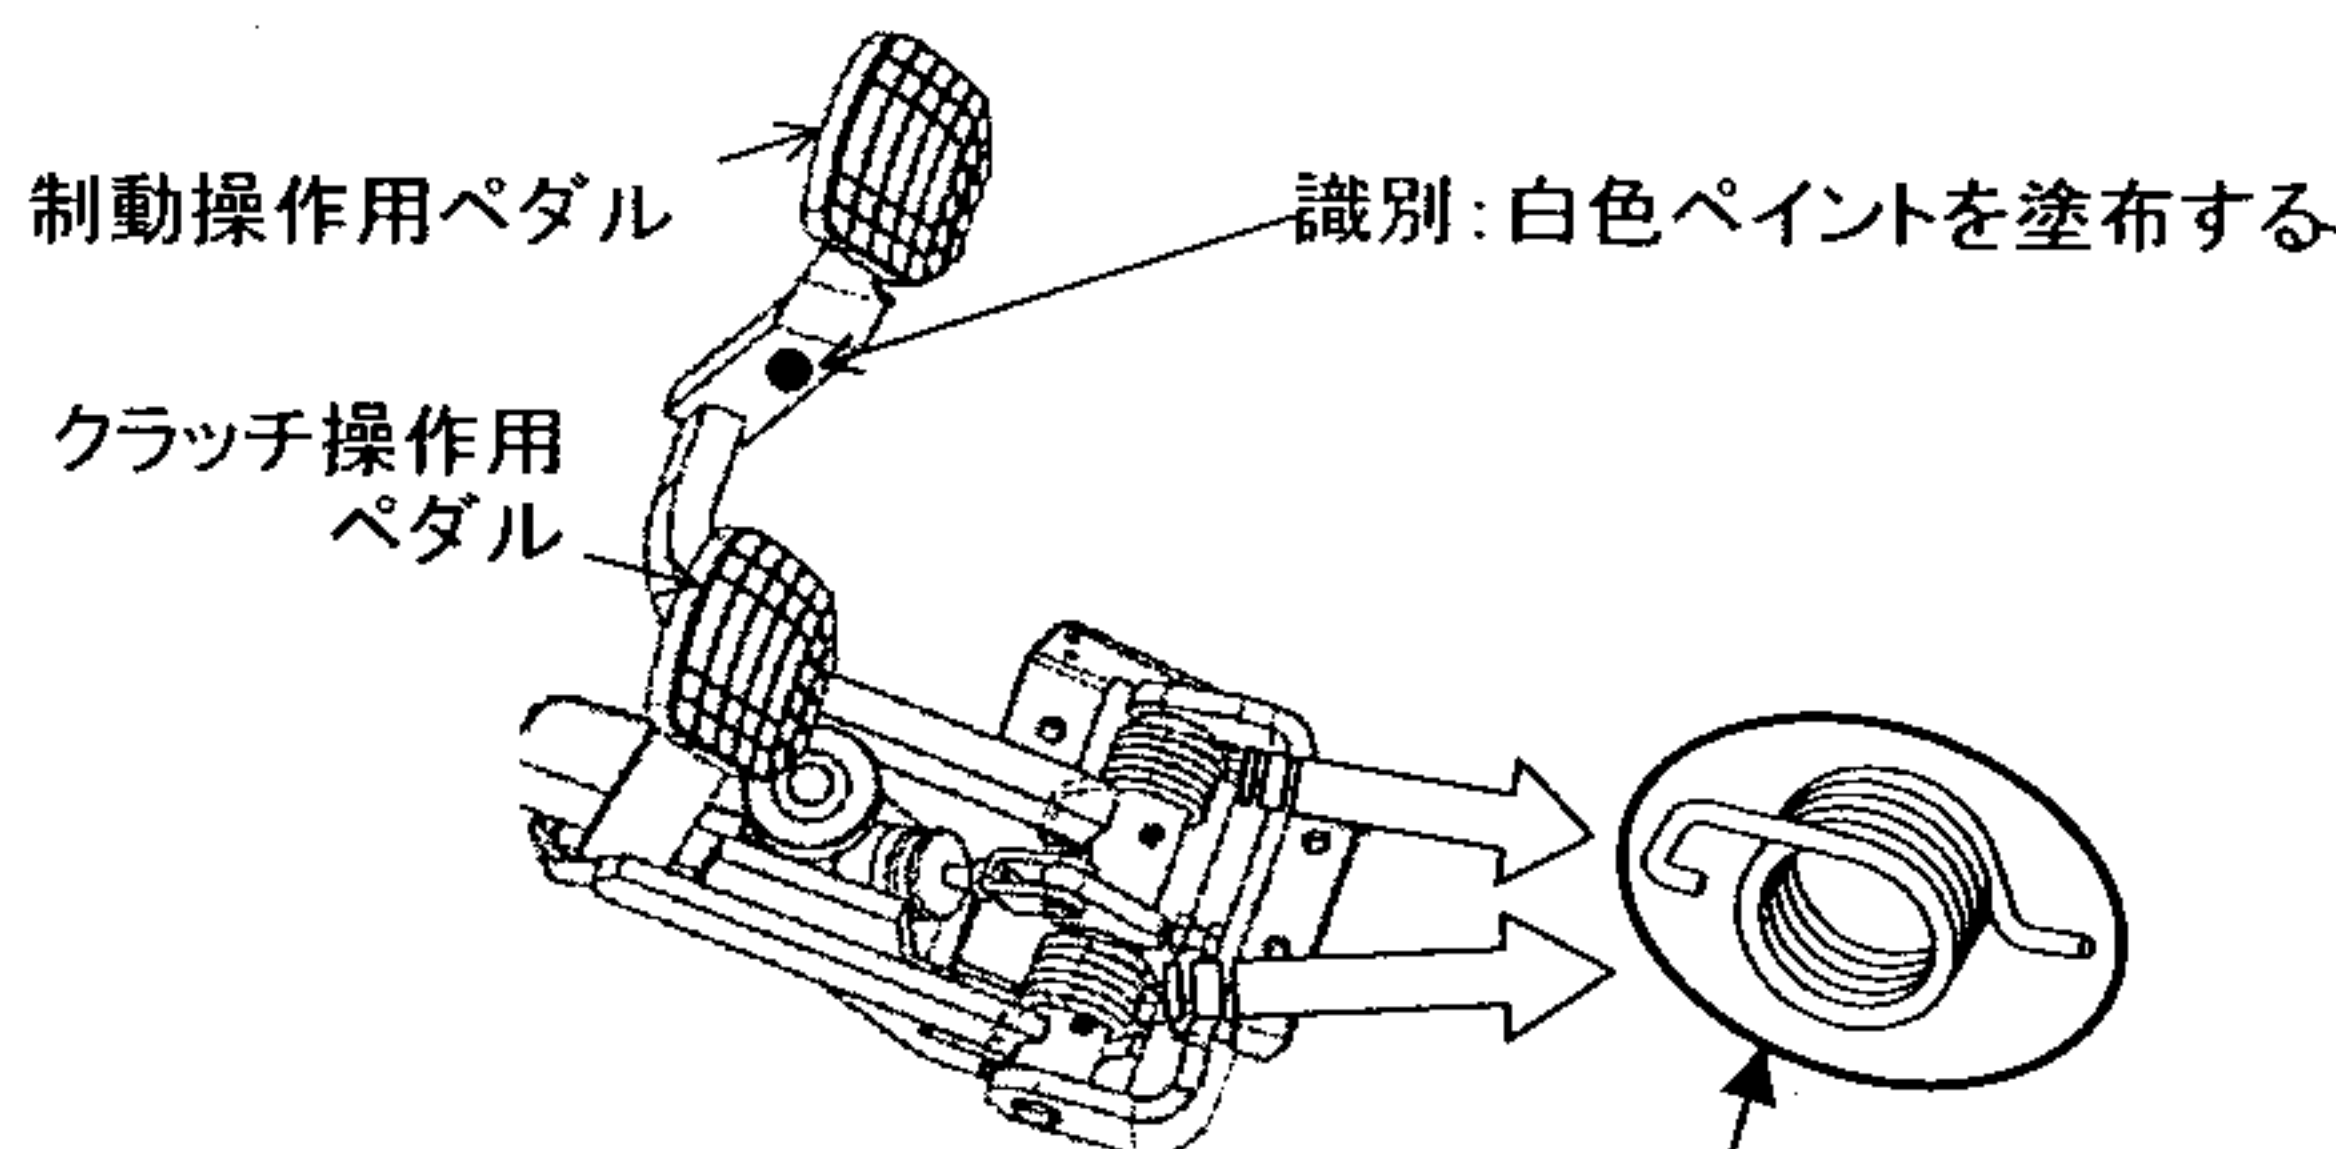
制動操作ペダル および  
クラッチ操作ペダル戻しバネ

注:    は交換部品を示す。
