## 改善箇所説明図

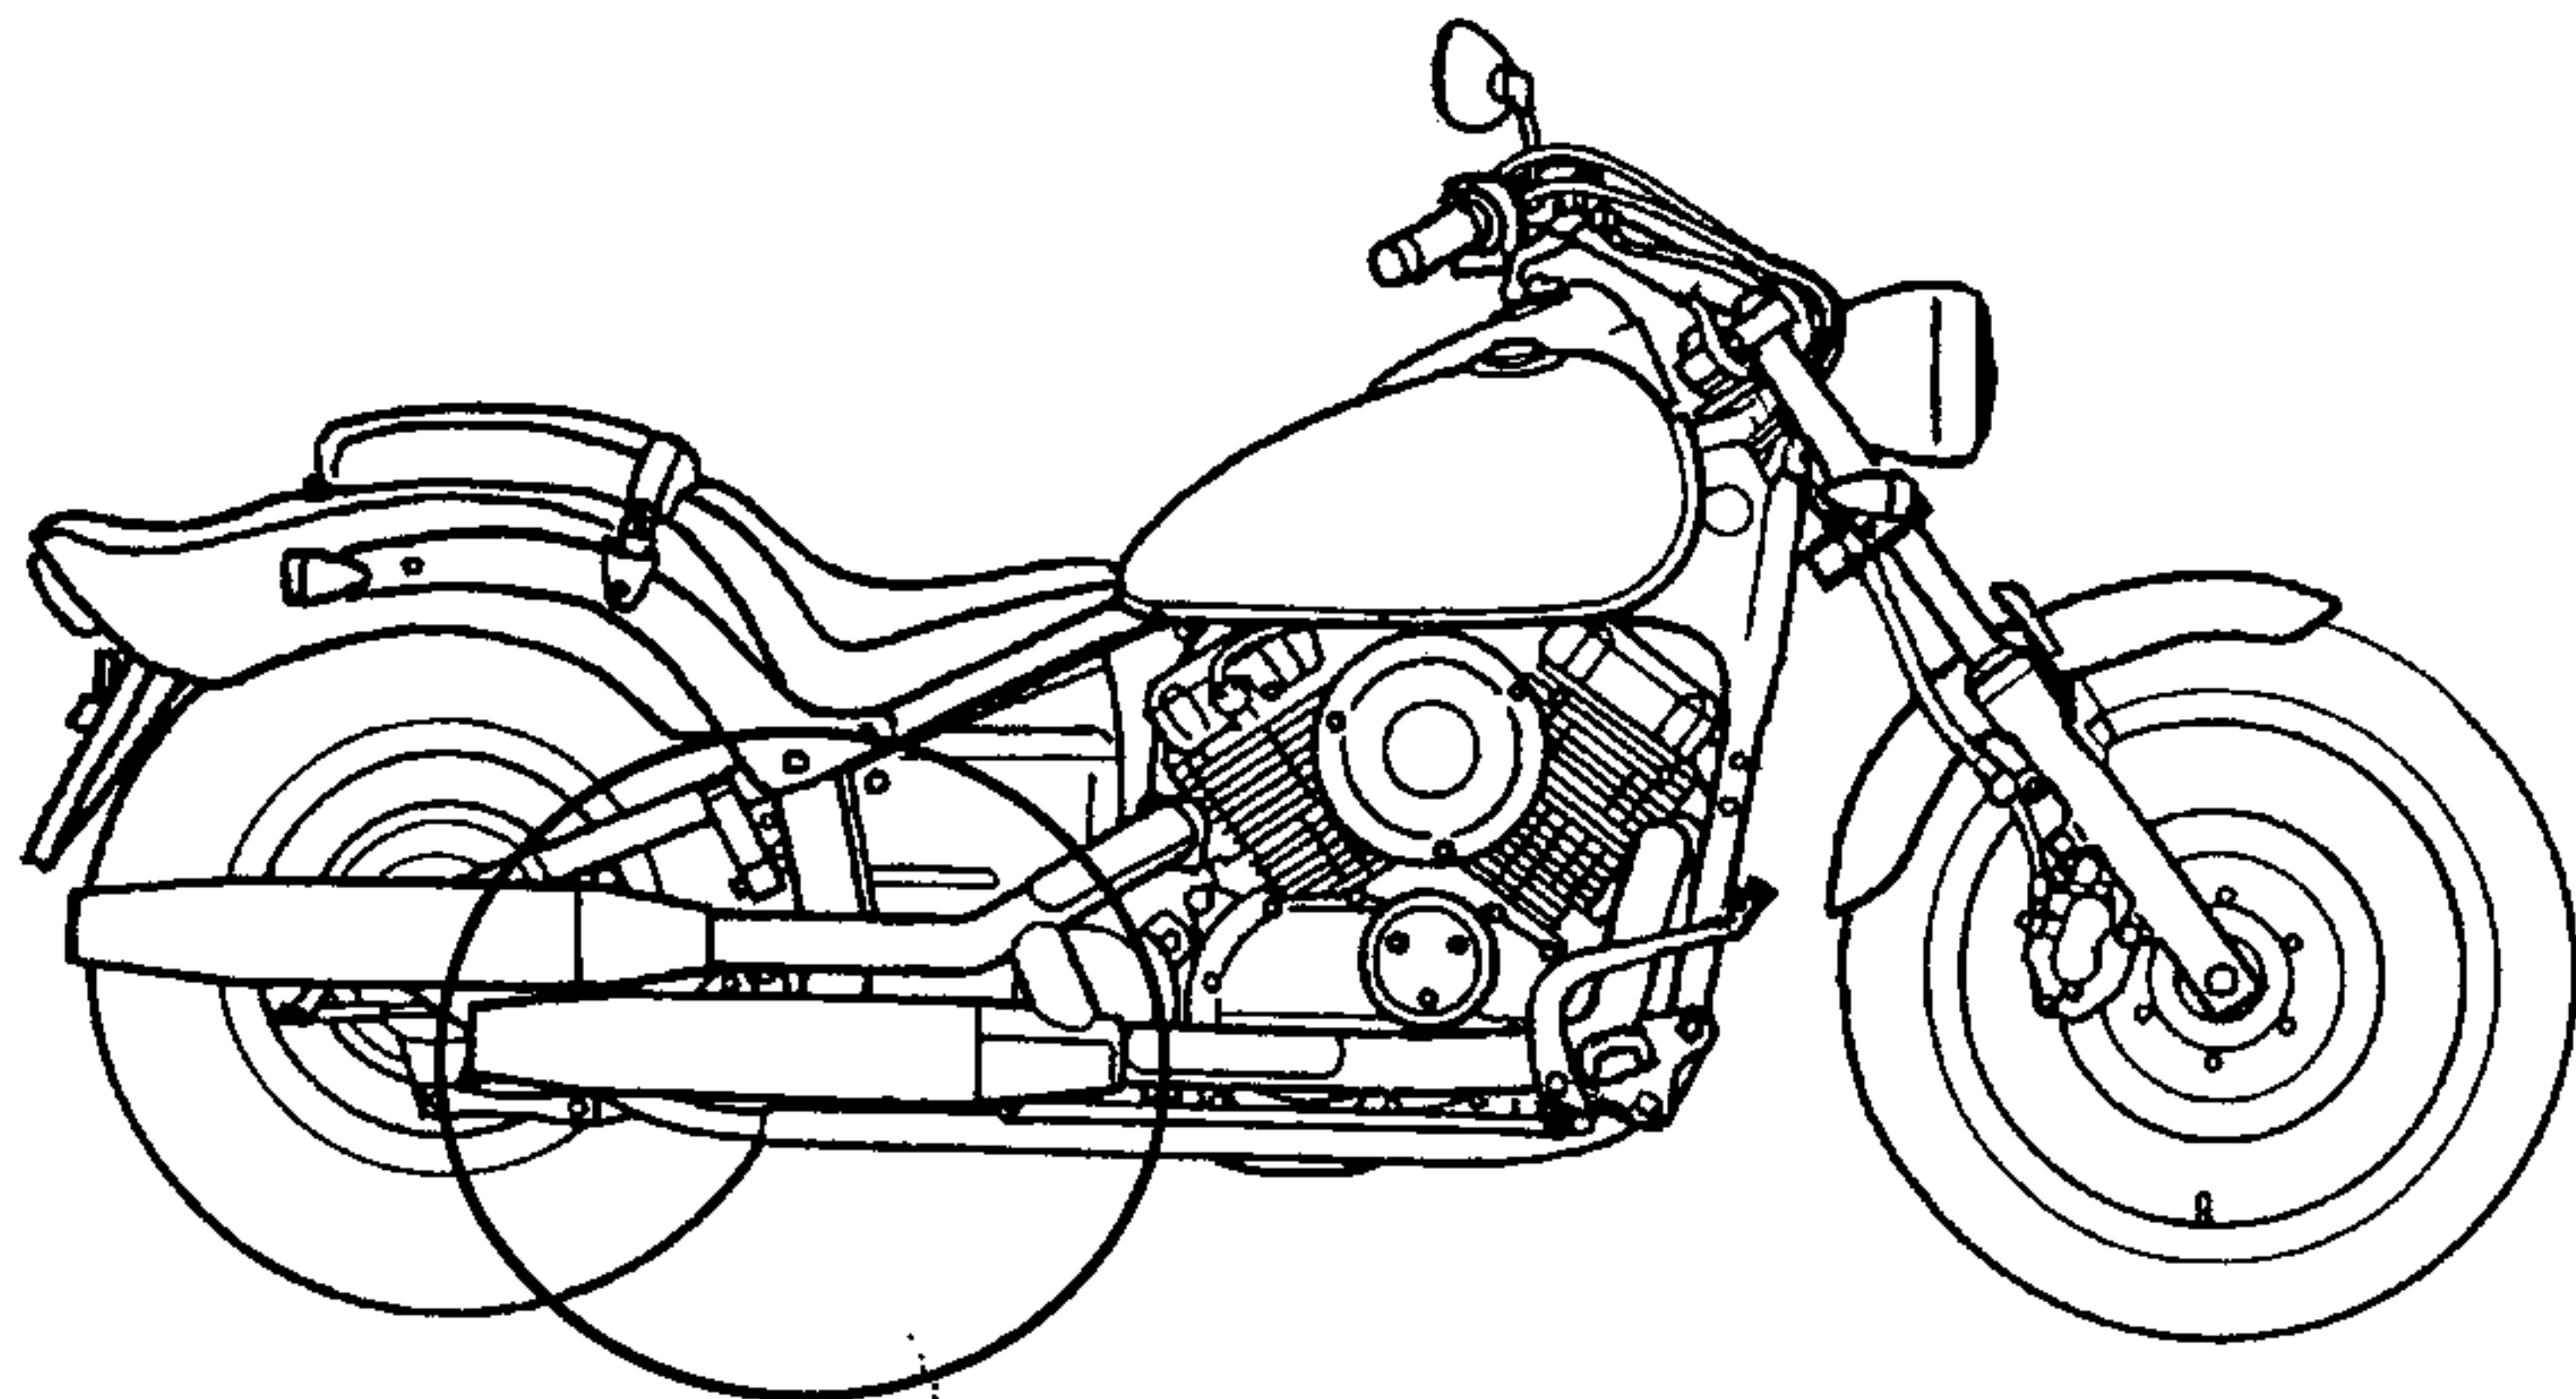
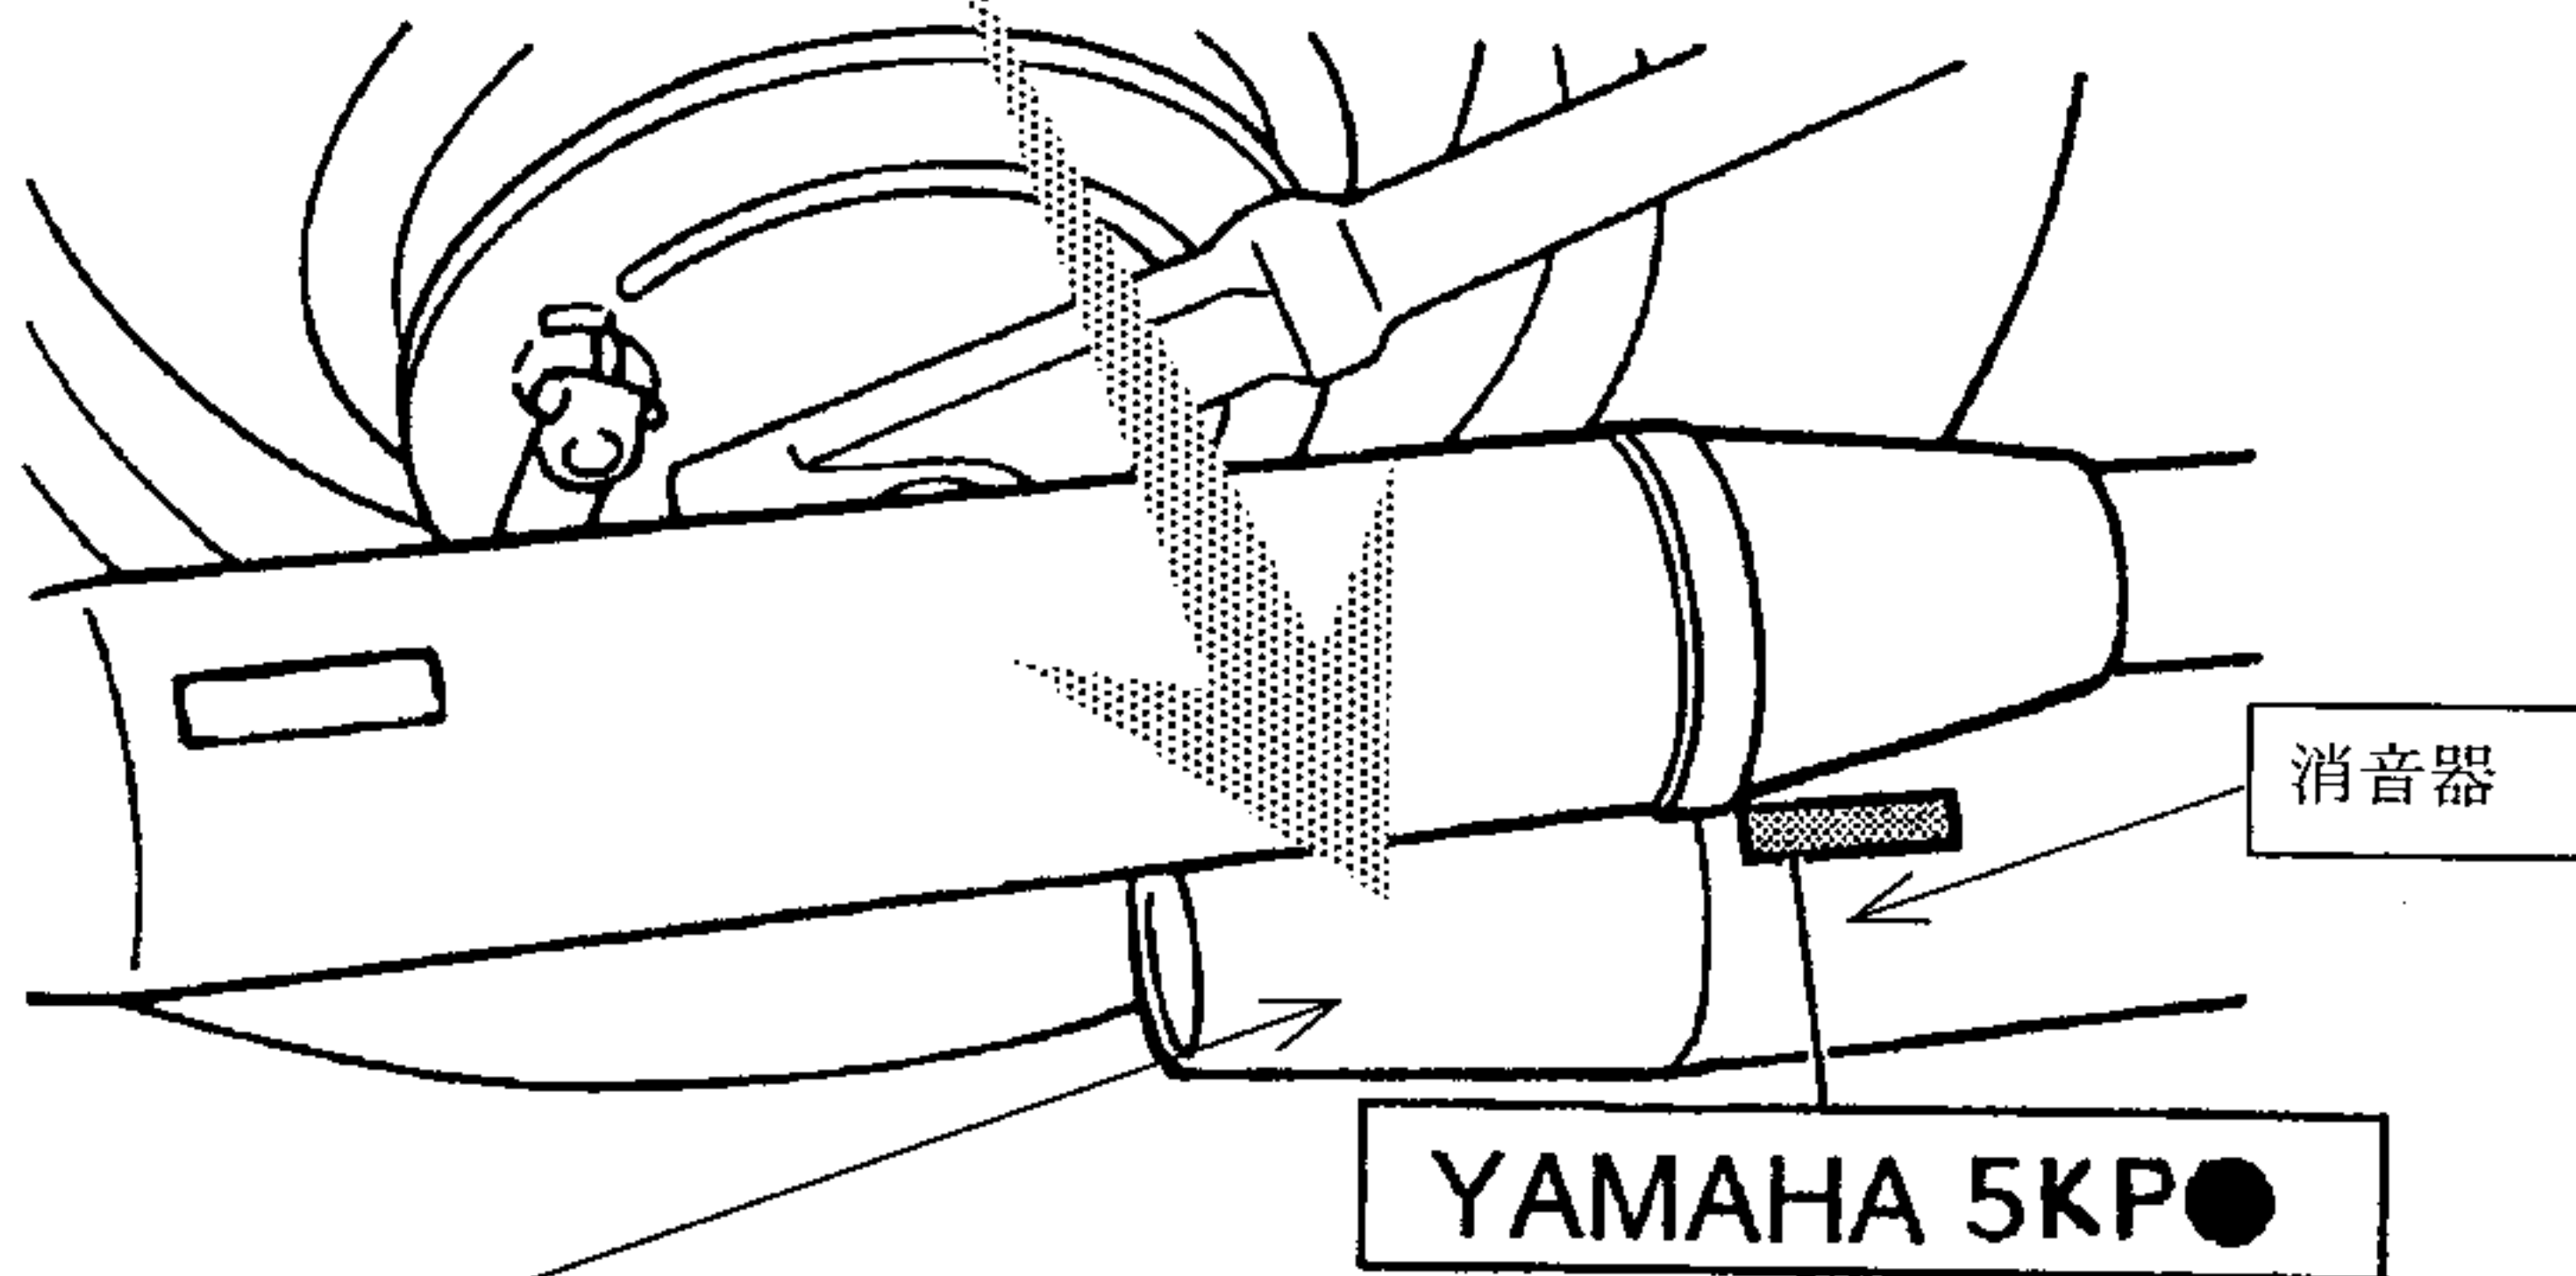
不具合発生箇所

騒音防止装置において、本来の仕様と異なる消音器を組み付けたものがあるため、最悪の場合、騒音値が基準値を超えるおそれがある。

識別：消音器に刻印してある型式で識別が可能である。

改善の内容：全車両、消音器を点検し、本来の仕様と異なる消音器が組み付けられているものは、消音器を正規品と交換する。

注：  は交換部品を示す。
