改善箇所説明図

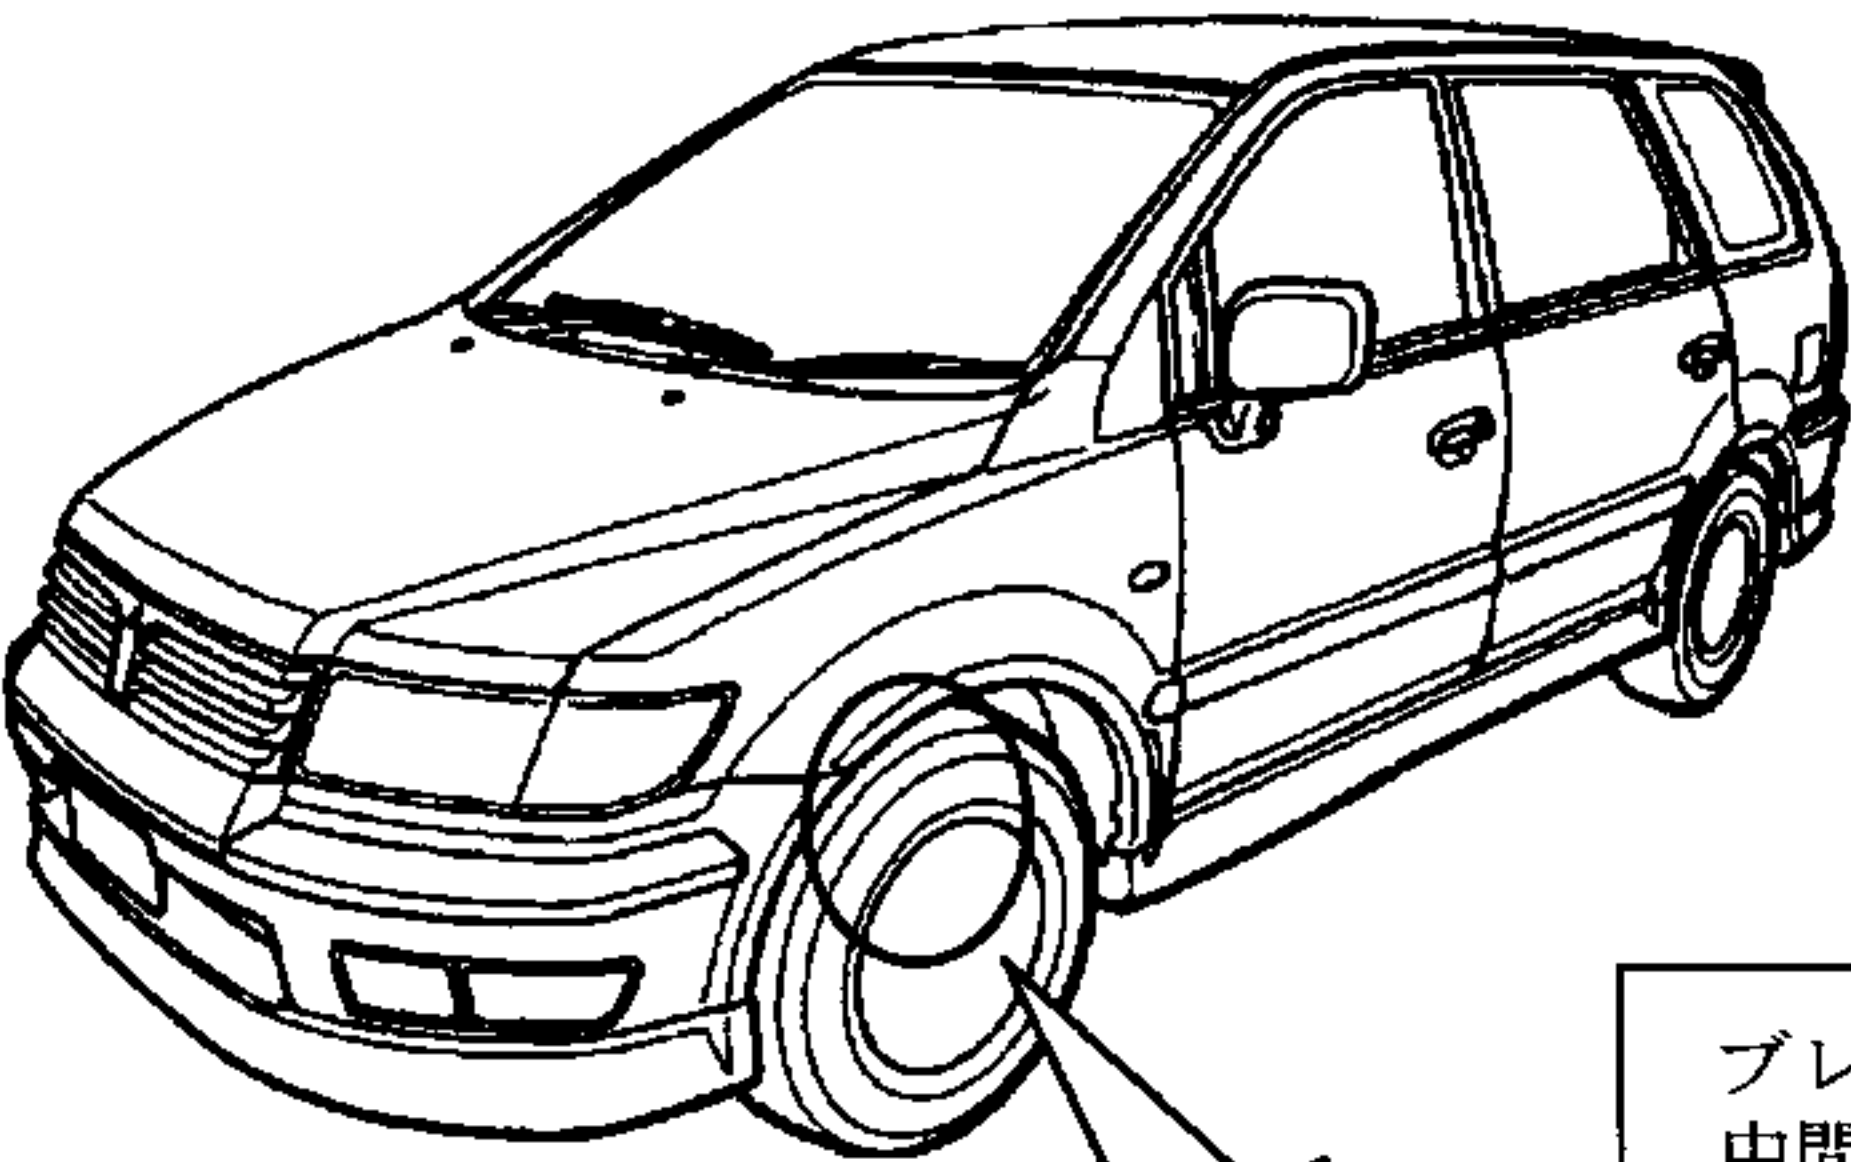
ブレーキホース  
中間固定用ブラケット

ブレーキホース

基準不適合発生箇所

制動装置において、前輪用ブレーキホースの固定位置が不適切なため、ブレーキホースが捻れており、操舵によりブレーキホース端末に過大な応力が発生し、そのままの状態で使用を続けると、最悪の場合、ブレーキホースに亀裂が発生し、ブレーキ液が漏れ制動力が低下するおそれがある。

改善の内容

全車両、ブレーキホースおよび中間固定用ブラケットを対策品と交換する。

〔対策品の供給に時間を要することから、当面の暫定処置として、全ての所有者に不具合内容を通知し、後日ブレーキホースおよび中間固定用ブラケットを対策品と交換する。〕

注：図中の  内は交換部品を示す。

識別：助手席ドアのローワーヒンジにあるドアヒンジ取付ボルト頭部に白色または黄色ペイントを塗布する。
