# 改 善 個 所 説 明 図

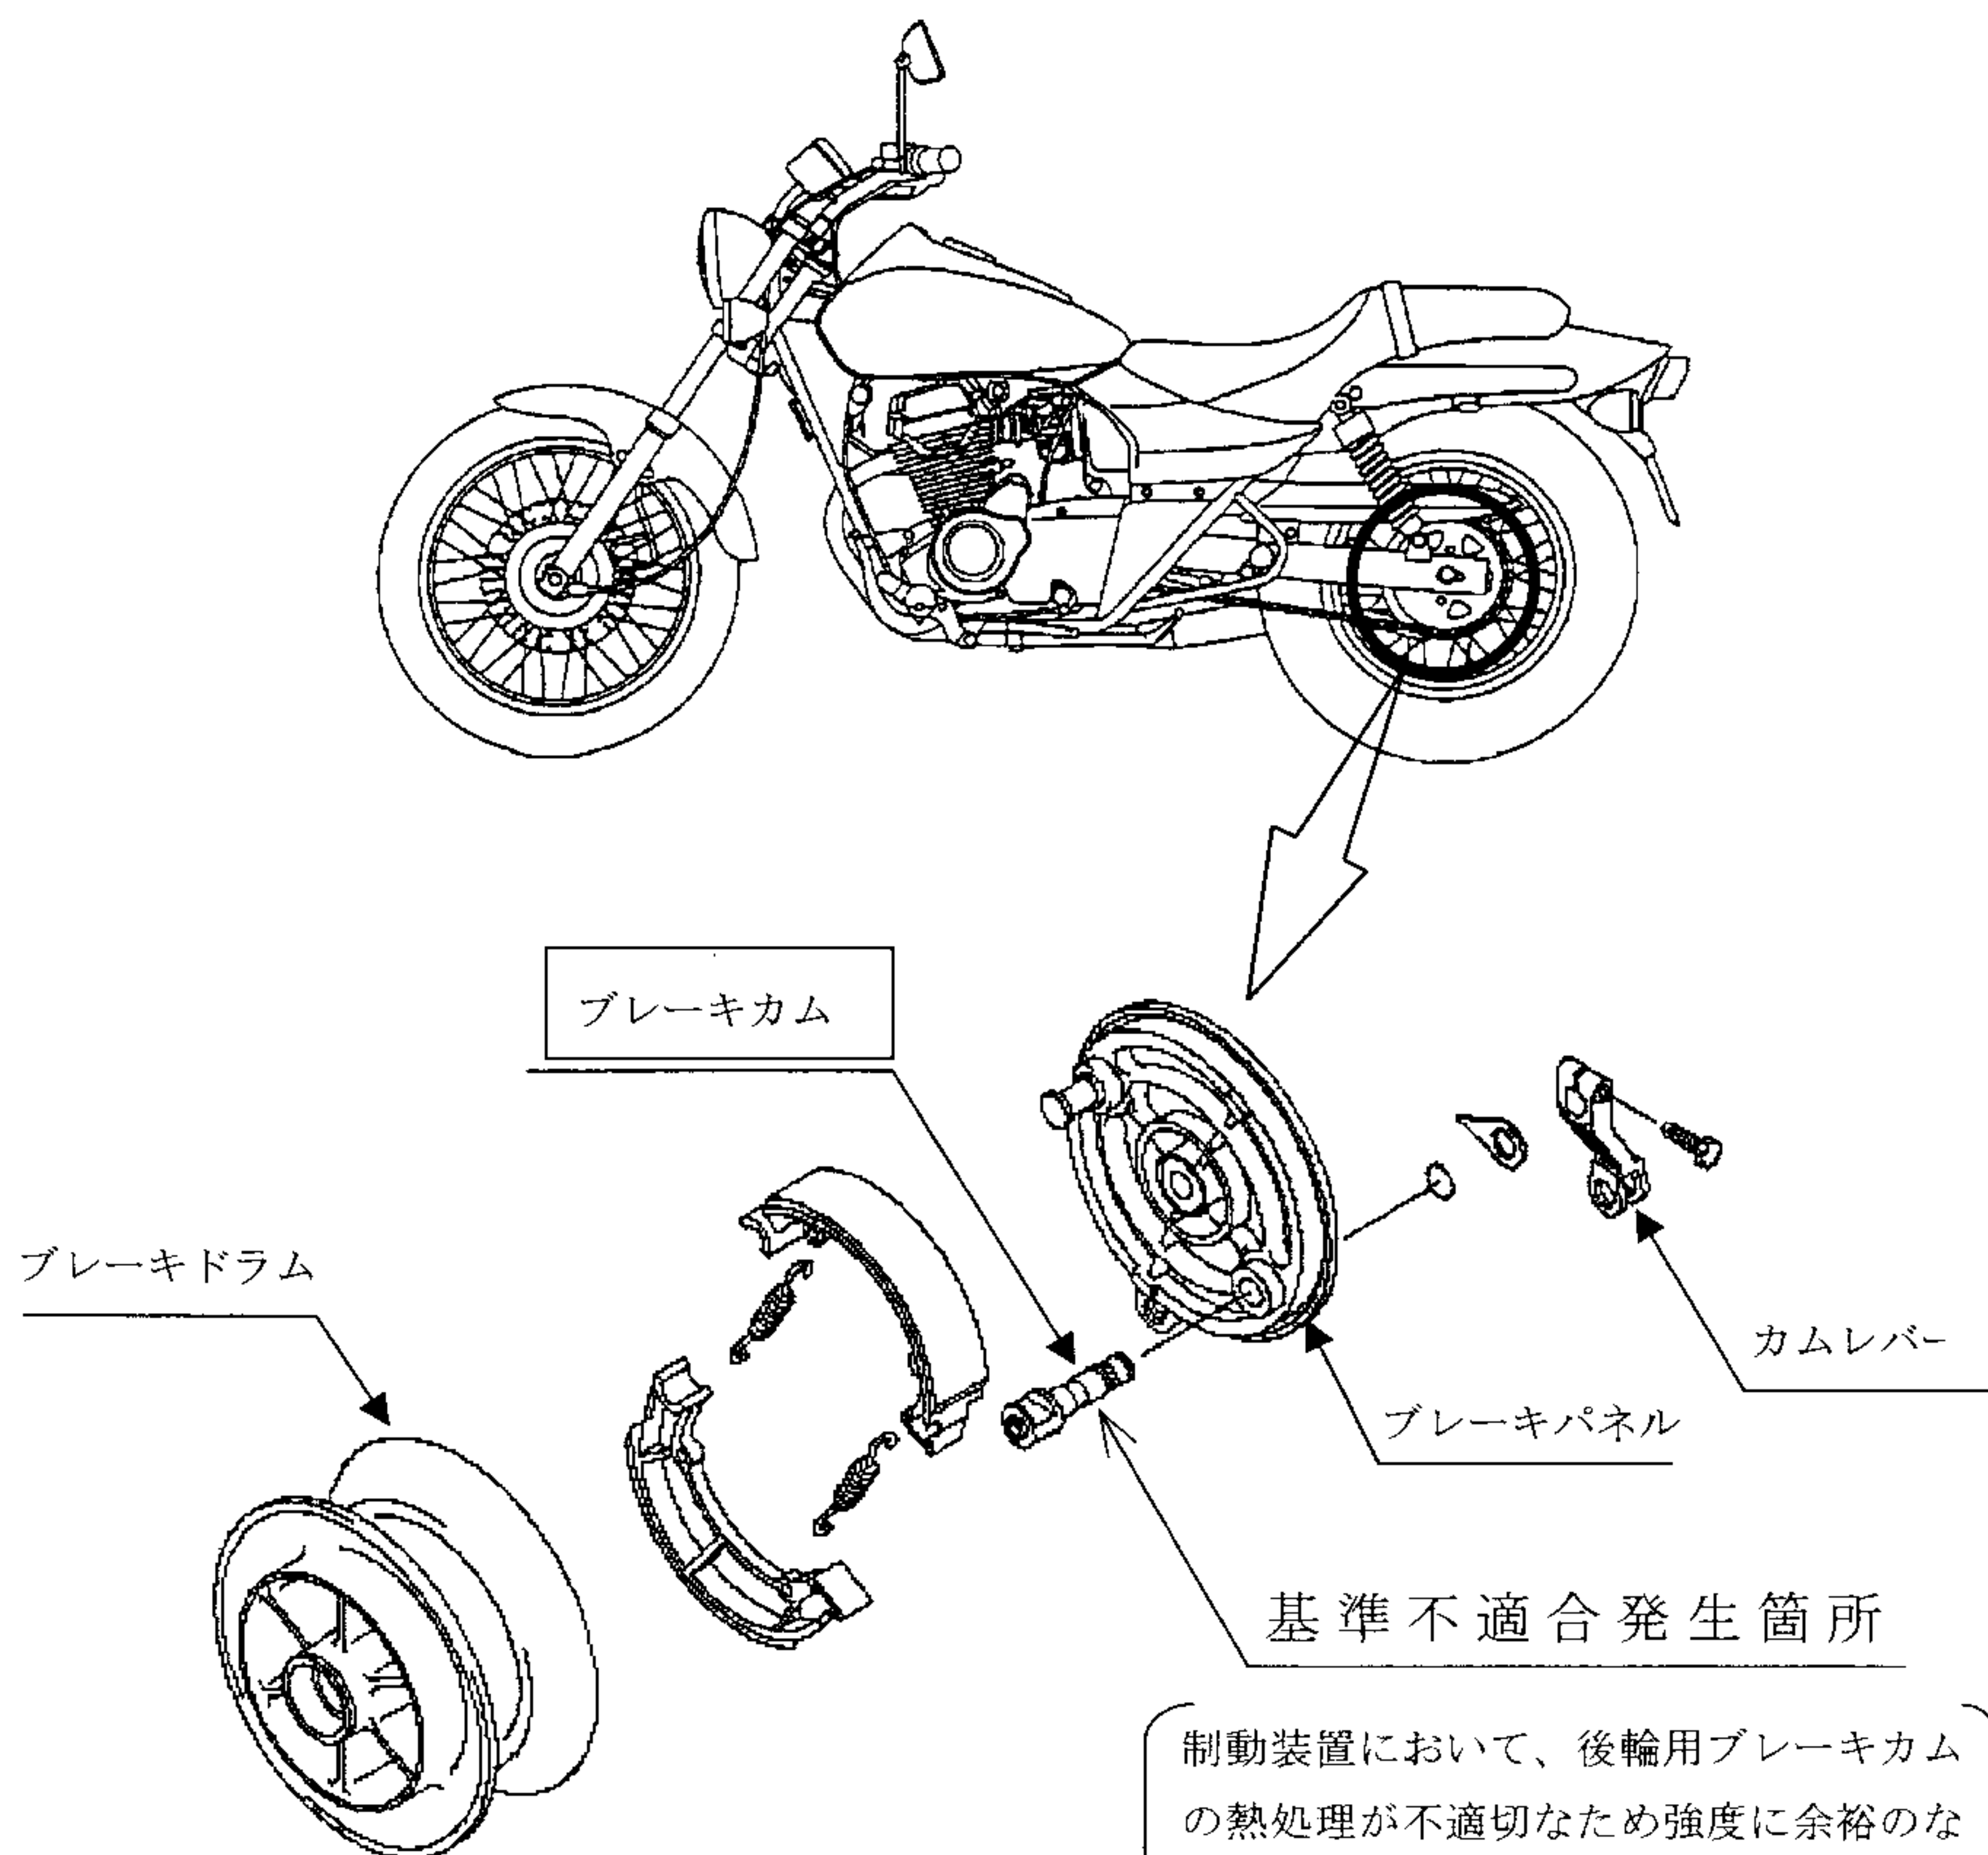
制動装置において、後輪用ブレーキカムの熱処理が不適切なため強度に余裕のないものがあり、ブレーキペダルに過大な負荷を加えると、最悪の場合、当該カムが折損して後輪ブレーキが効かなくなるおそれがある。

注：   は交換部品を示す。

全車両、ブレーキカムを対策品と交換する。
