# 改善箇所説明図

## 改善の内容

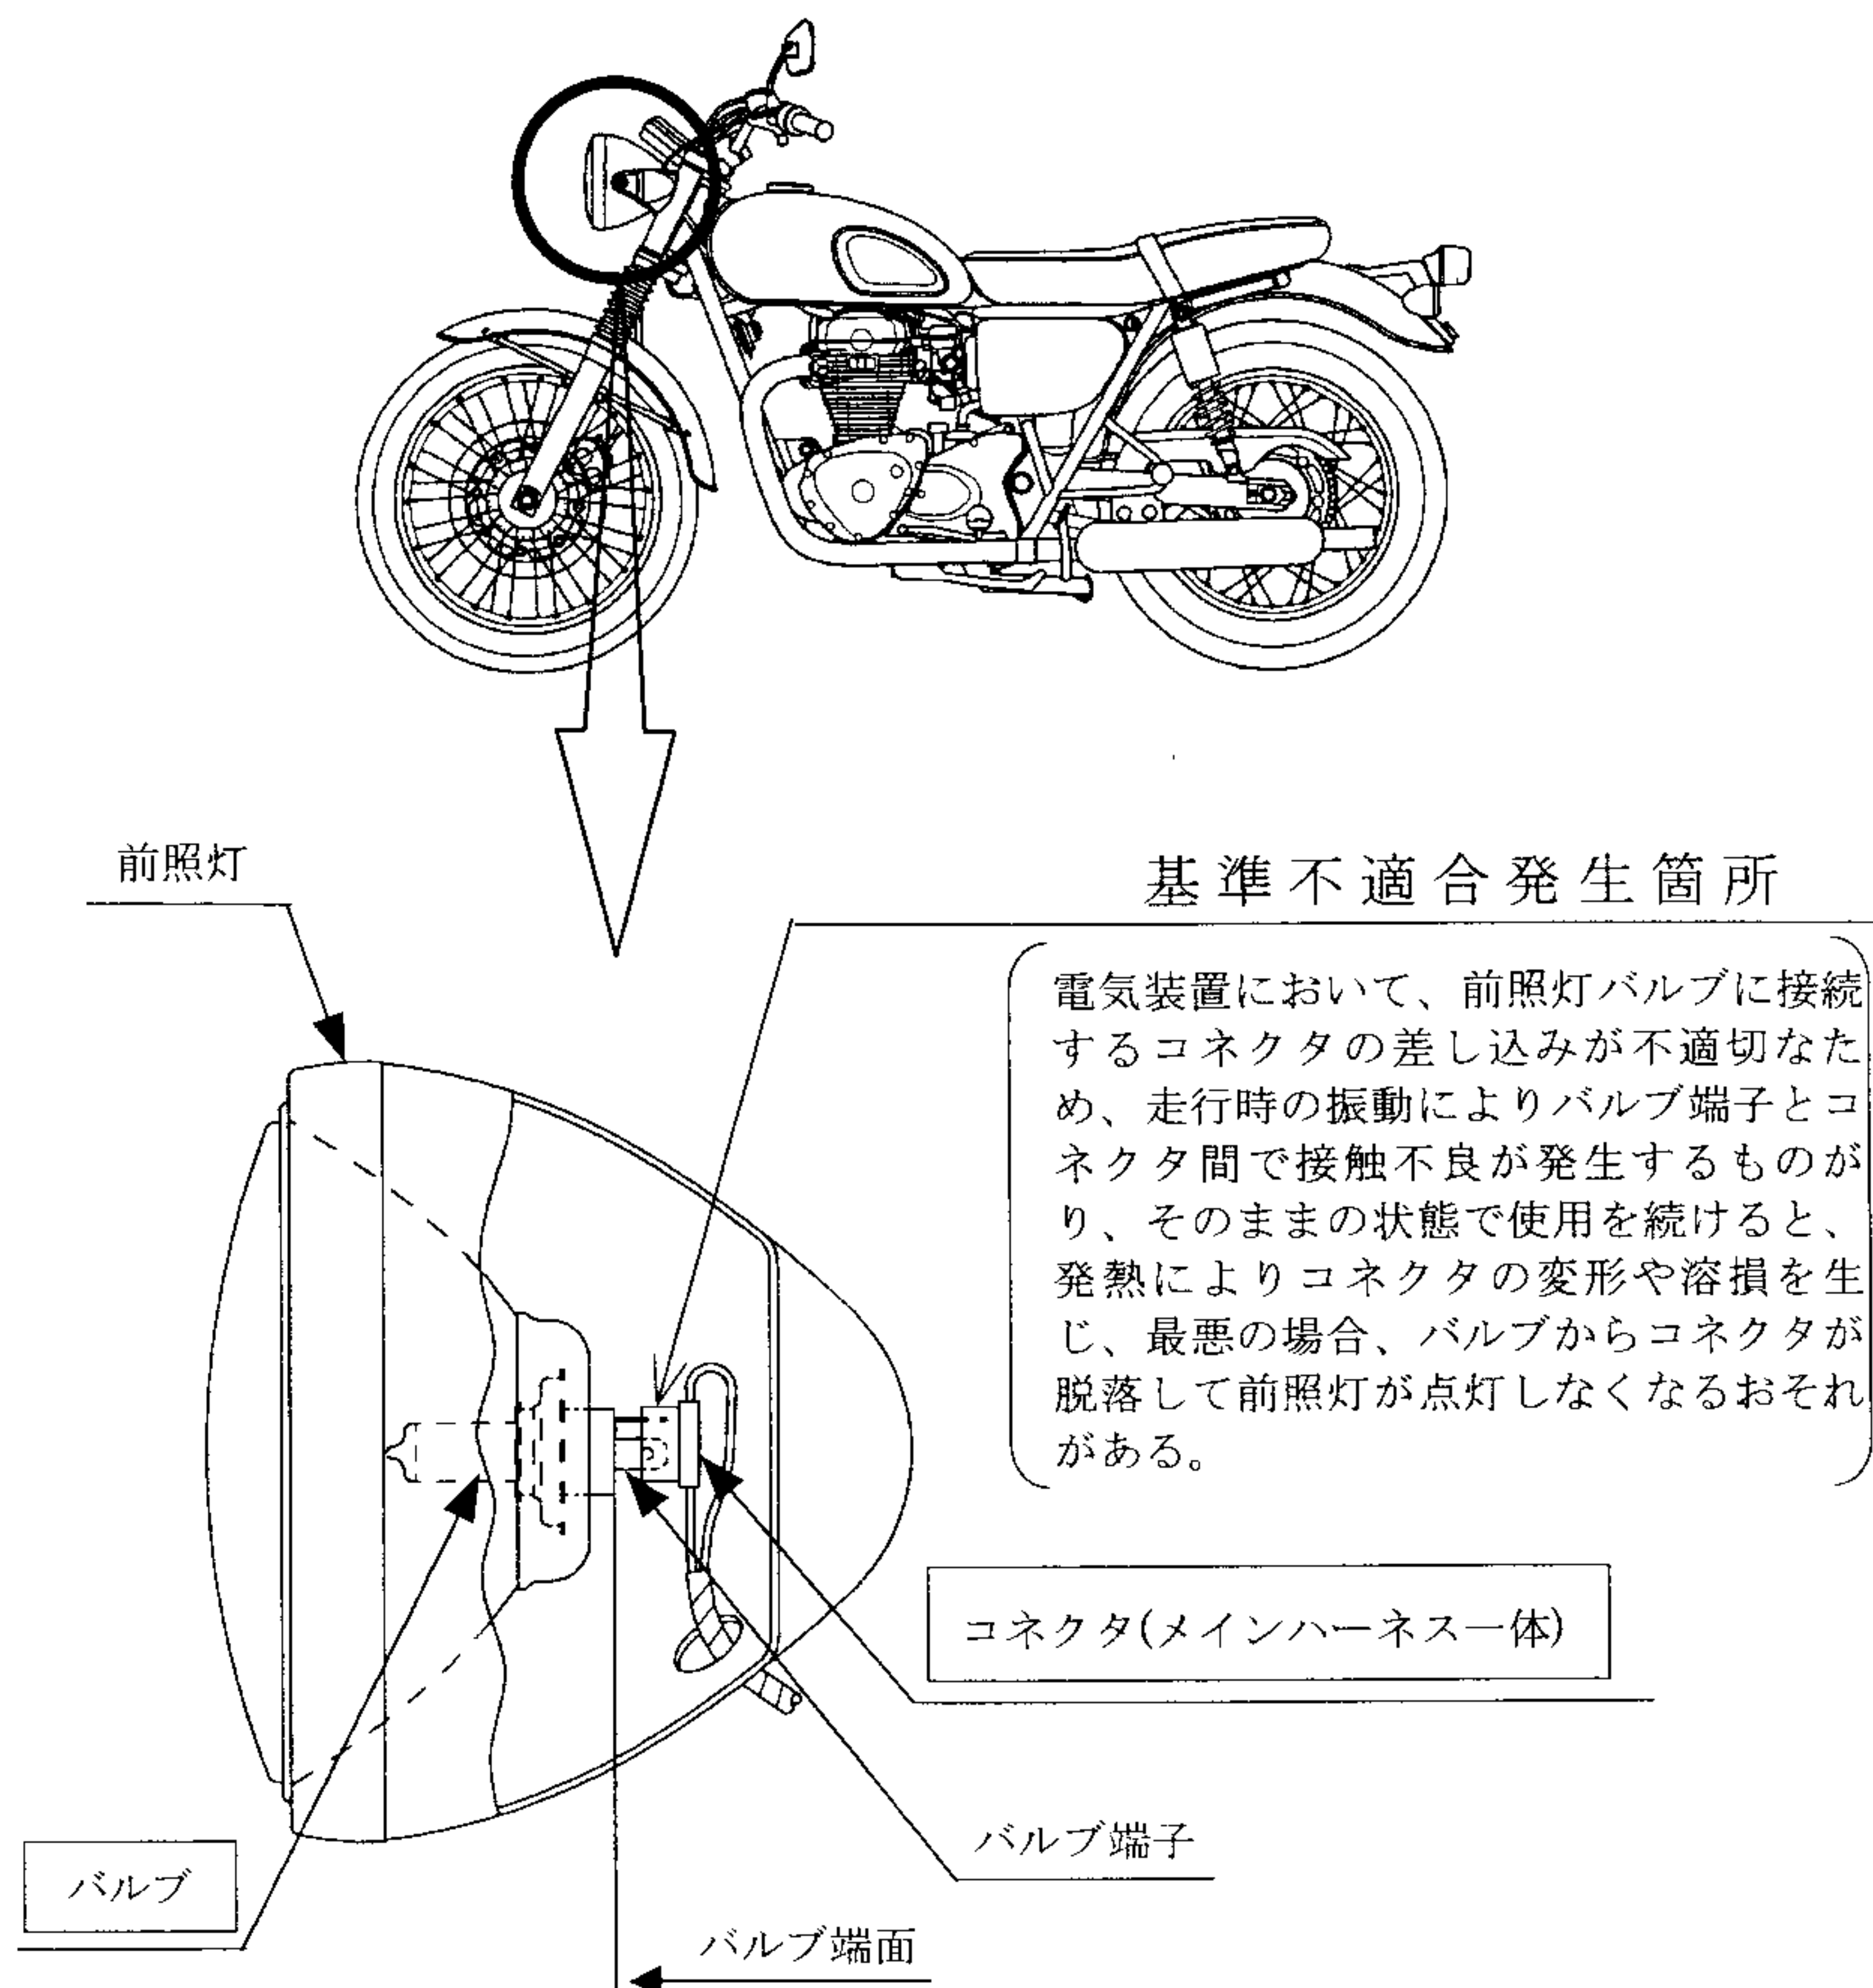
注 :  は交換部品を示す。

- 1) 当該コネクタを外し前照灯バルブ端子の変色の有無を点検し、変色が確認された場合は前照灯バルブを新品と交換する。
- 2) コネクタの溶損、変形の有無を点検し、溶損、変形が確認された場合はメインハーネスを新品と交換する。
- 3) コネクタ内ターミナルの抜けの有無を点検し、抜けが確認された場合はターミナルをコネクタに確実に差し込む。
- 4) 点検、修理終了後、コネクタをバルブの端面まで確実に差込む。

識別：フレームヘッドパイプ前方のハンドルロックストッパ部左側上面に識別用ポンチマークを打刻する。
