## 改善箇所説明図②

### 基準不適合発生箇所

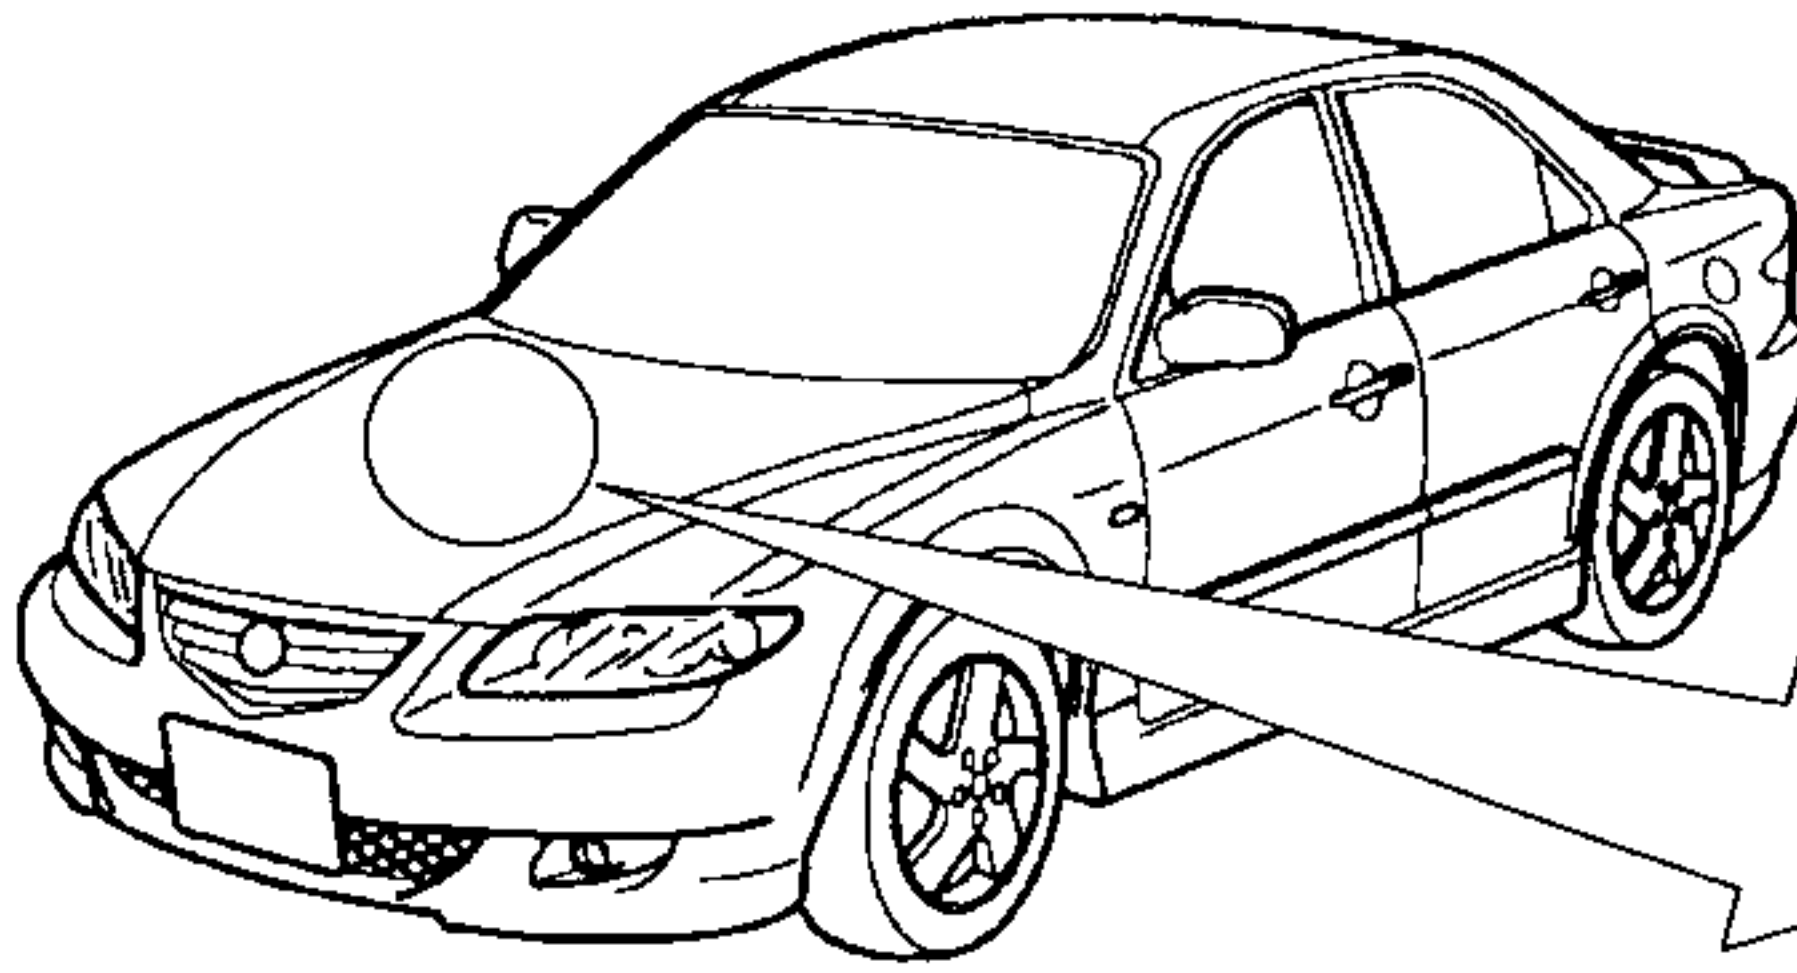
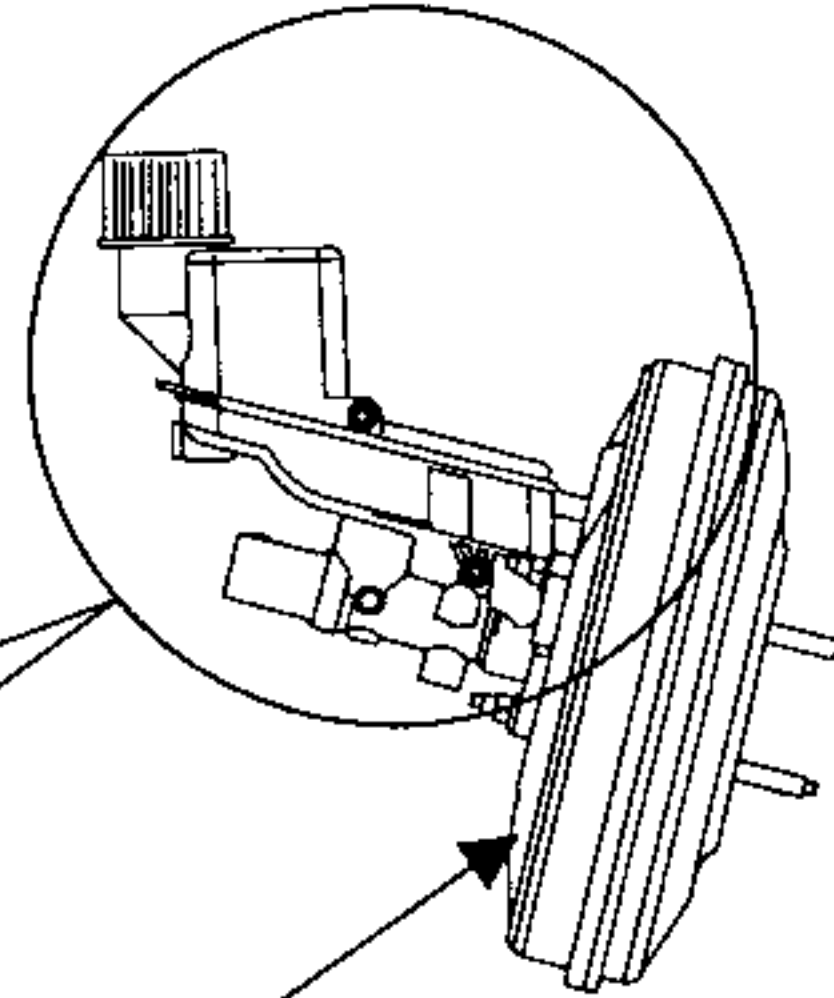
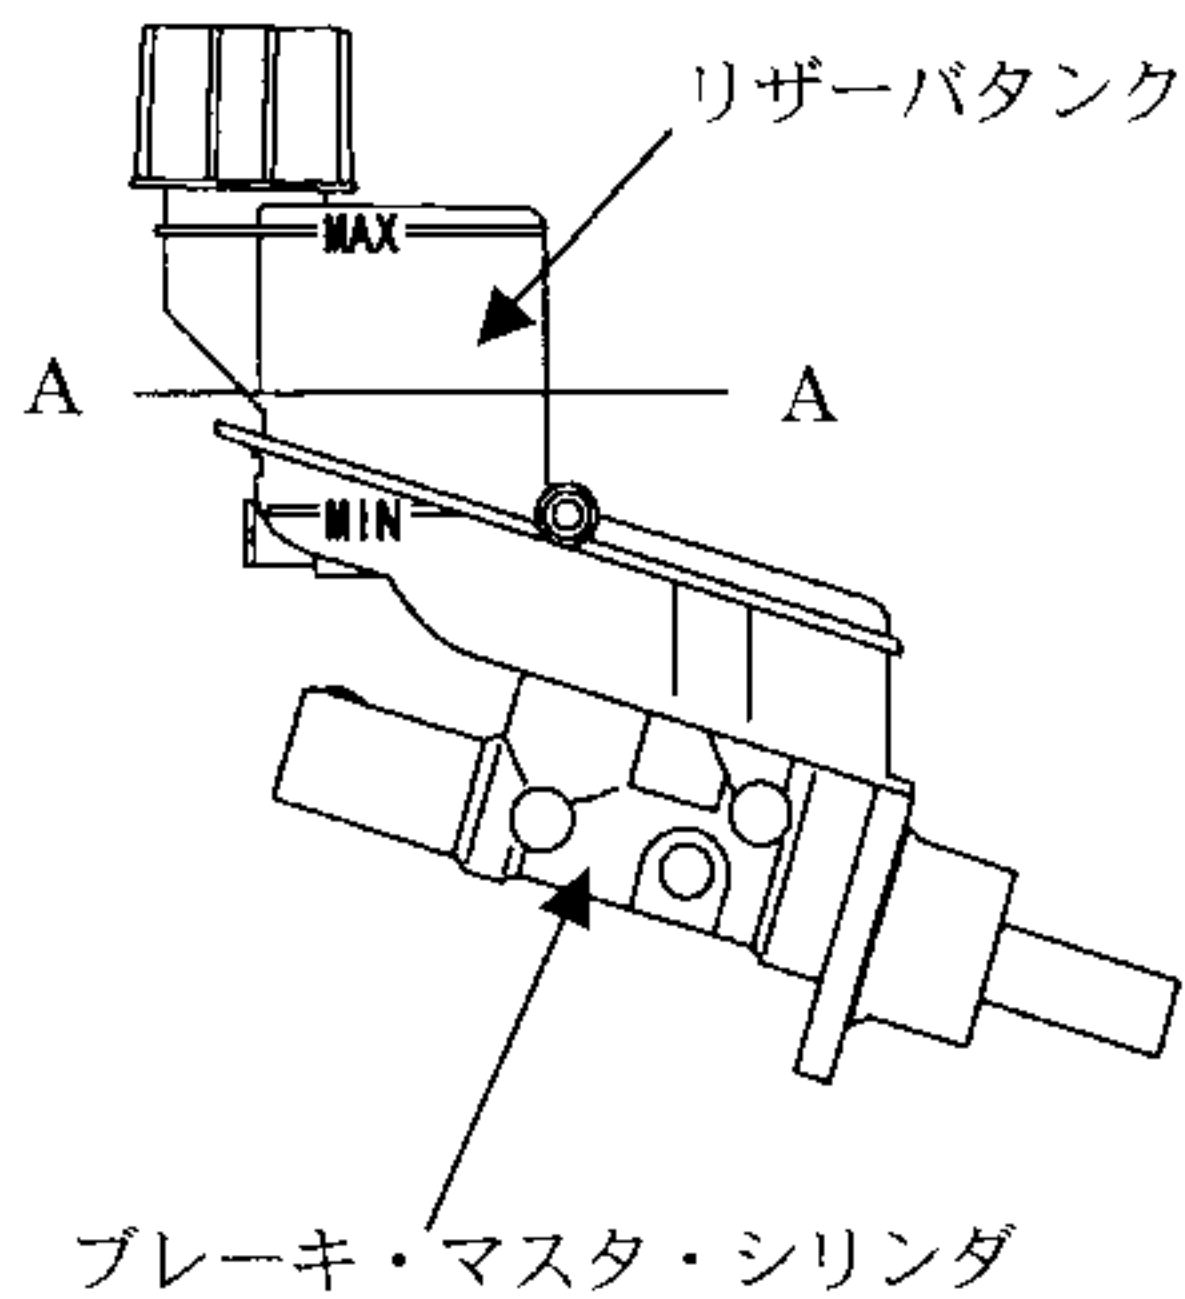
識別：パワー・ブレーキ・ユニットに  
黄色ペイントを塗布する。

全車両、液面低下検出用フロートの作動を点検し、引っ掛かりがあるものは、フロートの位置を修正し、正規の状態にするとともにブレーキ液注入時の注意事項を記載したラベルをリザーバタンクに貼付ける。

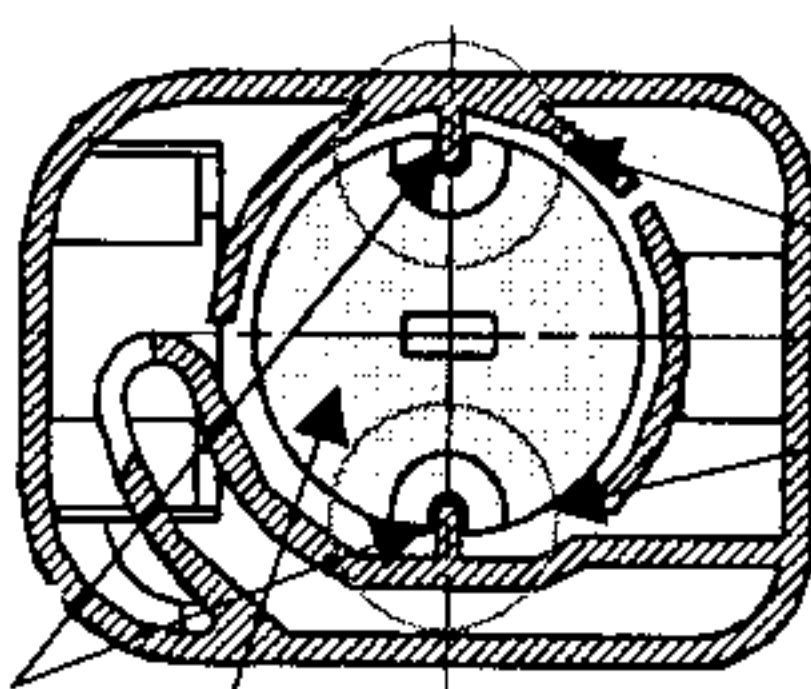
(リザーバタンク A-A 断面)

液面低下検出用フロート

制動液漏れ警報装置において、ブレーキ液をリザーバタンクへ注入する際に液面低下検出用フロートがガイドに引っ掛かったものがあり、ブレーキ液が少なくなっても警告灯が点灯しないおそれがある。
