# 改善箇所説明図

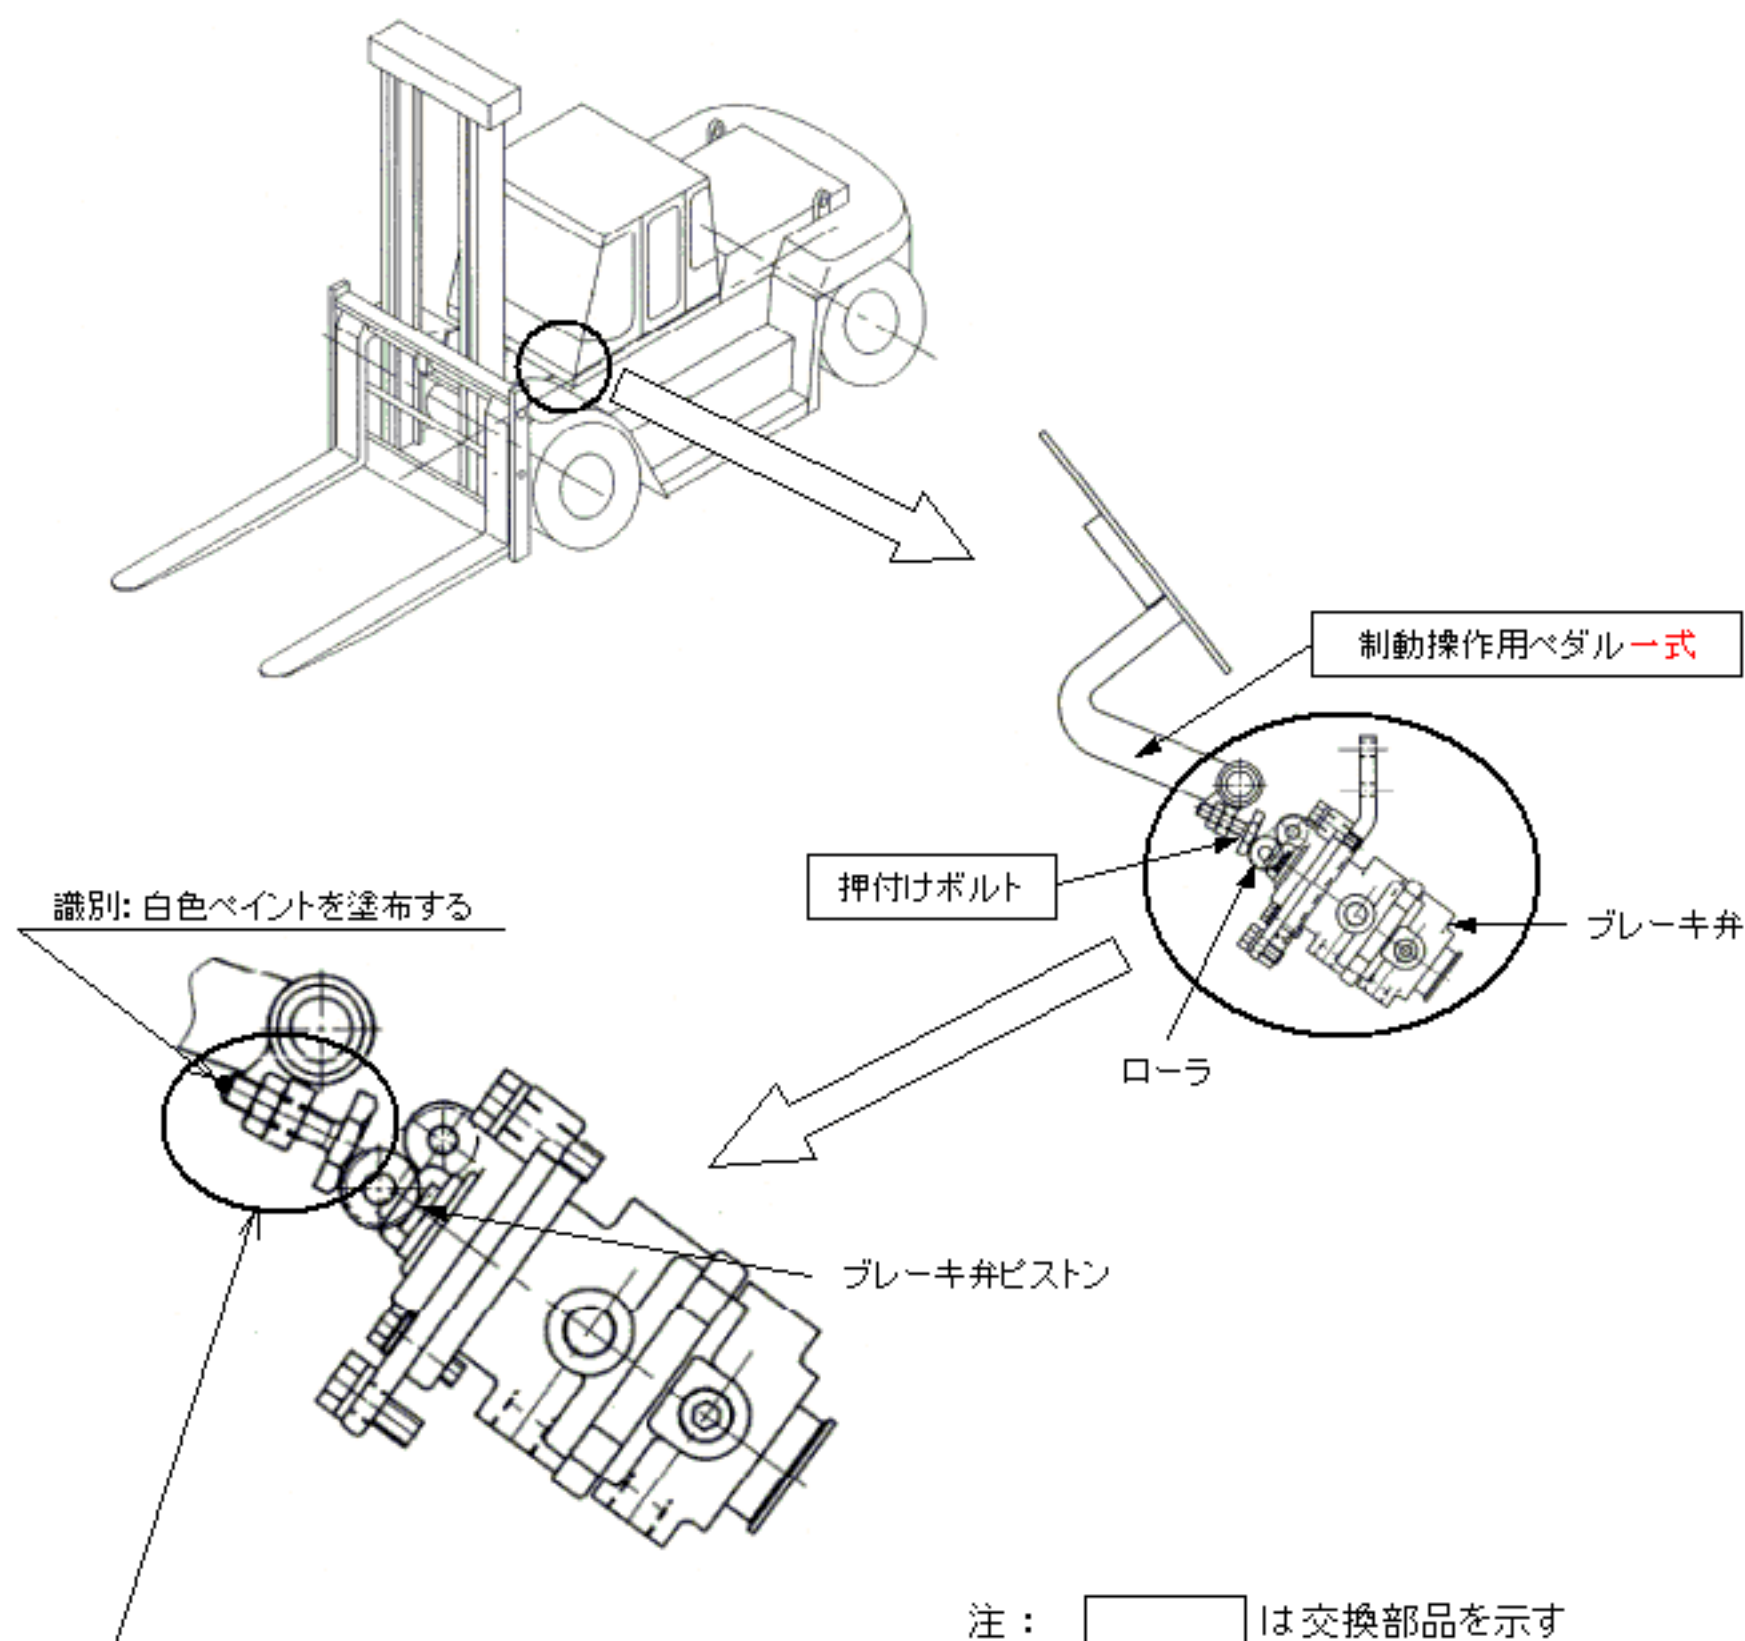
## 基準不適合発生箇所

制動装置において、ブレーキ弁押付けボルトの強度が不十分なため、強い制動操作力で使用を続けると、当該ボルトが折損し、ブレーキ操作ができなくなるおそれがある。

全車両、押付けボルトを取付けた制動操作ペダル一式を対策品に交換する。

識別：押付けボルトのネジ側端部に白色ペイントを塗布する。
