# 改善箇所説明図

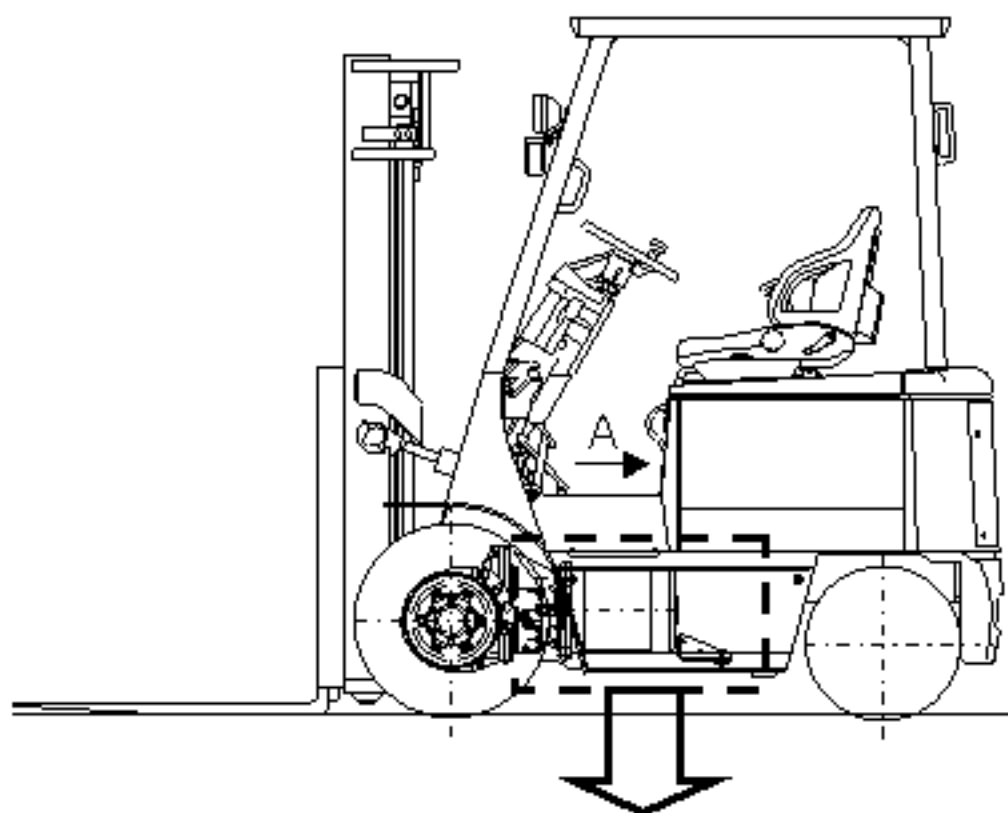
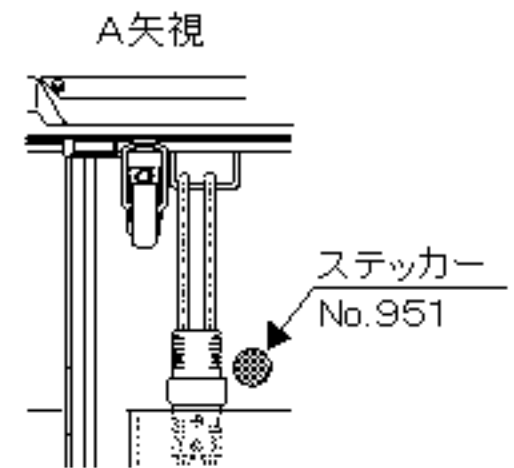
原動機において、走行モータ(電動機)を車体に取り付けるブラケットの形状が不適切なため、走行時の振動により当該ブラケットに亀裂が生じ、又はそのブラケット取り付けボルトが折損することがあり、最悪の場合、破損して走行モータが跳ね上がり、その上部に取り付けられている電源供給用のリレーを破損して走行不能となるおそれがある。

走行モータ(電動機)

基準不適合箇所

- ①全車両走行モータ取付ブラケットを対策品に交換する。
- ②全車両走行モータ取付ボルトを新品に交換する。

識別: 走行モータ上部(銘板)に  
白ペイントを塗布する。

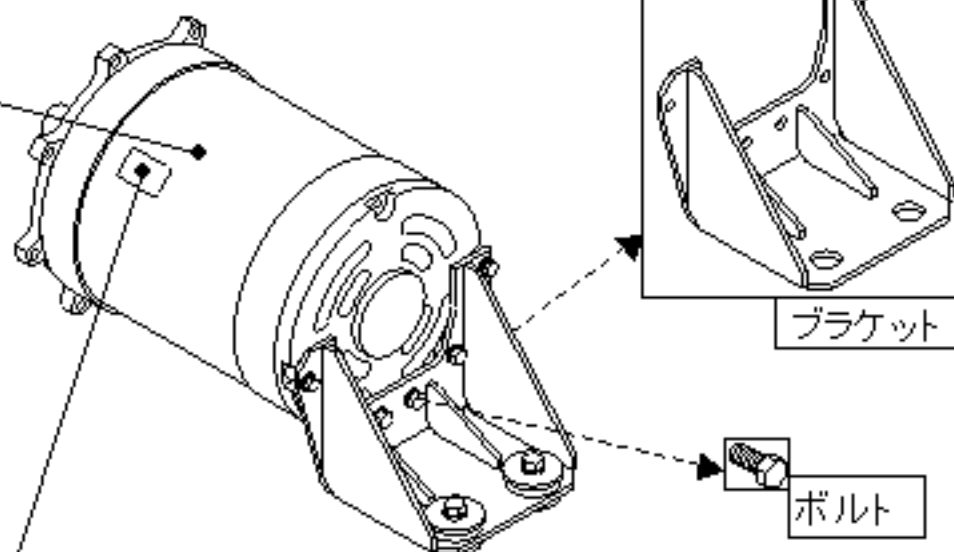
## 対策後

注:   は交換部品を示す。

走行モータ(電動機)
