# 改善箇所説明図

## 基準不適合発生箇所

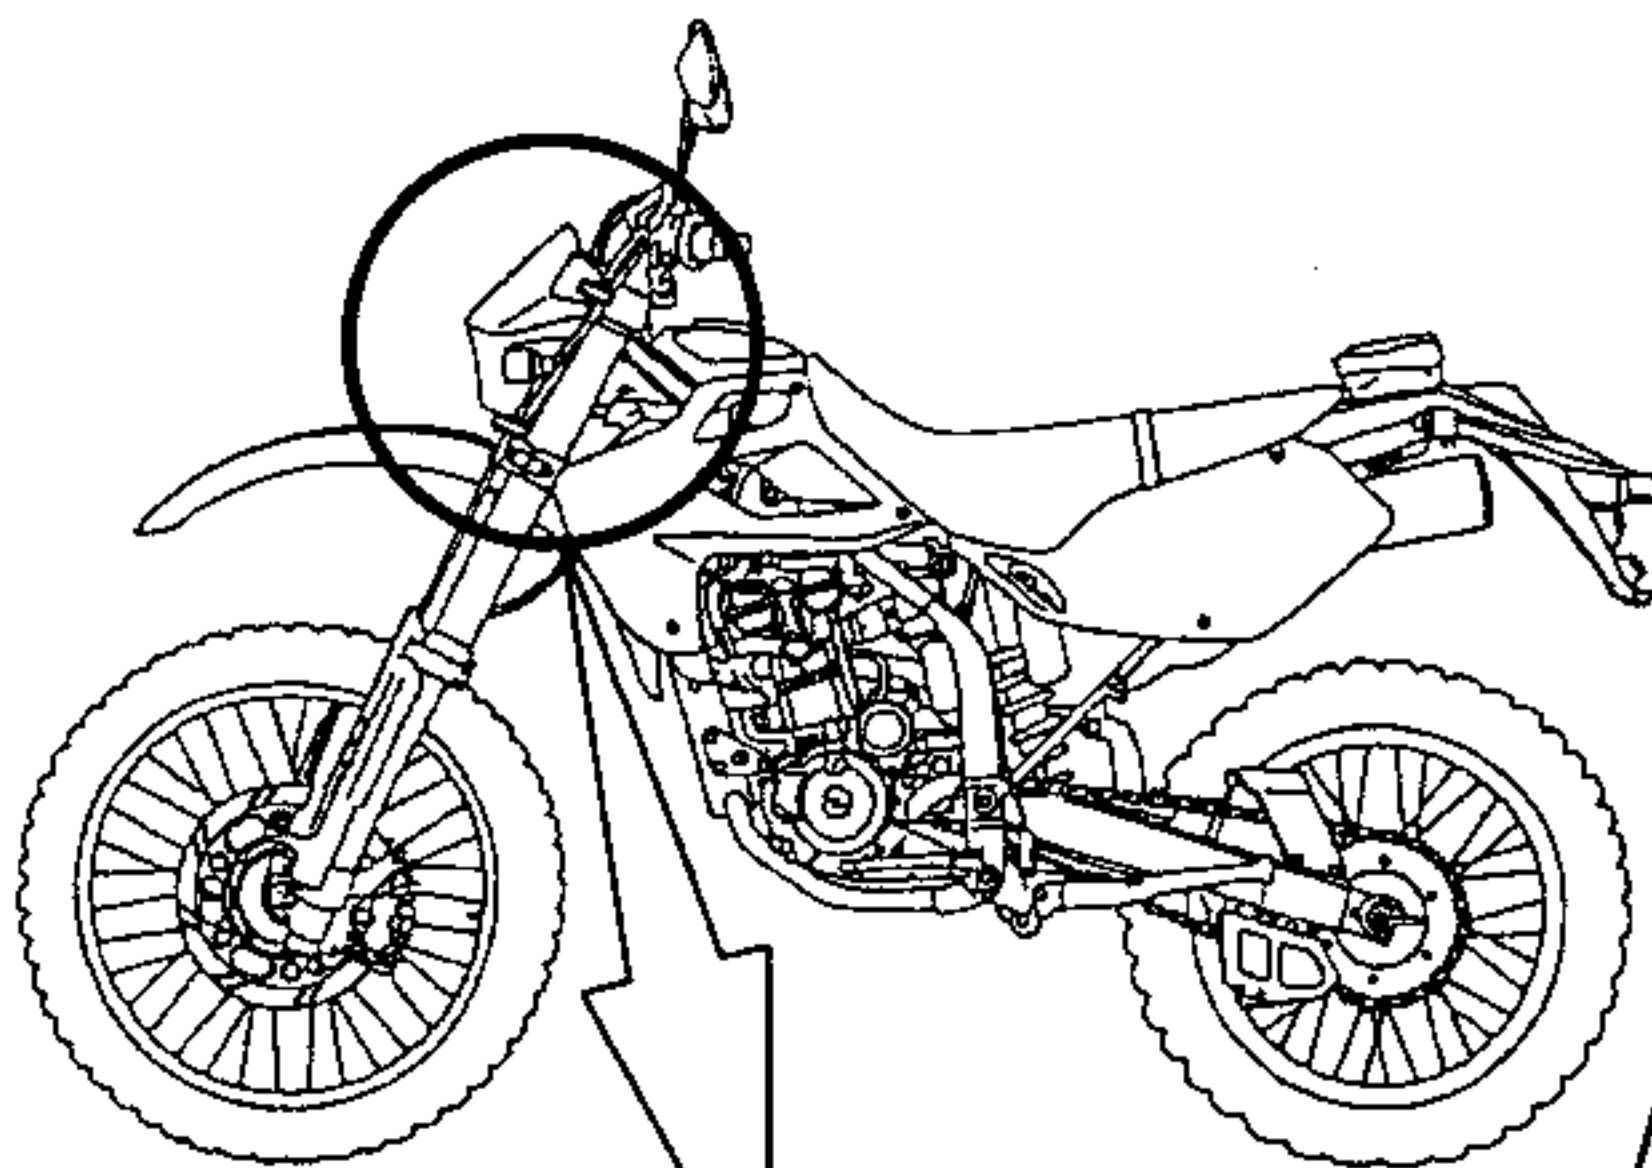
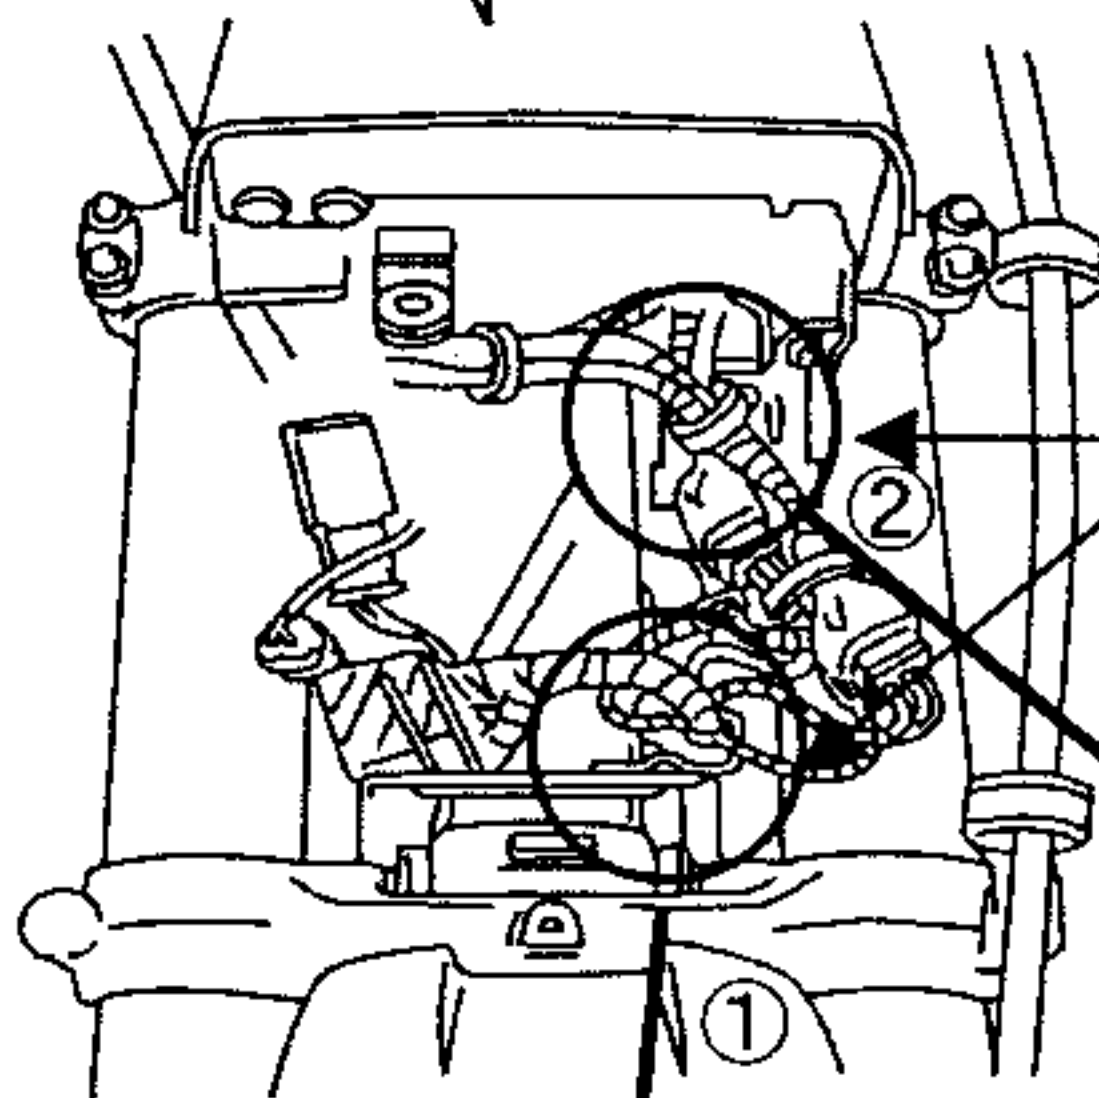
メインハーネス

- ① メインハーネスをクランプに固定するバンドが欠品しており、メインハーネスがクランプから外れ、クランプ端部に干渉する場合があります。
- ② メインハーネス固定用バンド(6本中の1本)をブラケットの穴に通すべきところ、ブラケットの穴に通さずにメインハーネスをクランプしたため、メインハーネスが位置決めされず、周辺の部品と干渉する場合があります。

その結果、車両の振動等によりメインハーネスが損傷する場合があります、内部配線が短絡してヒューズが溶断し、前照灯、制動灯、尾灯、番号灯、速度計照明又は方向指示器が作動しなくなるか、あるいは原動機が停止して再始動が出来なくなるおそれがある。

- ①全車両、メインハーネスを点検し、損傷しているものは修理を行なう。
- ②全車両、当該バンドを取付けメインハーネスをクランプに確実に固定する。
- ③全車両、当該バンドをブラケットの穴に通してクランプし、メインハーネスをブラケットに固定する。
