# 改善箇所説明図

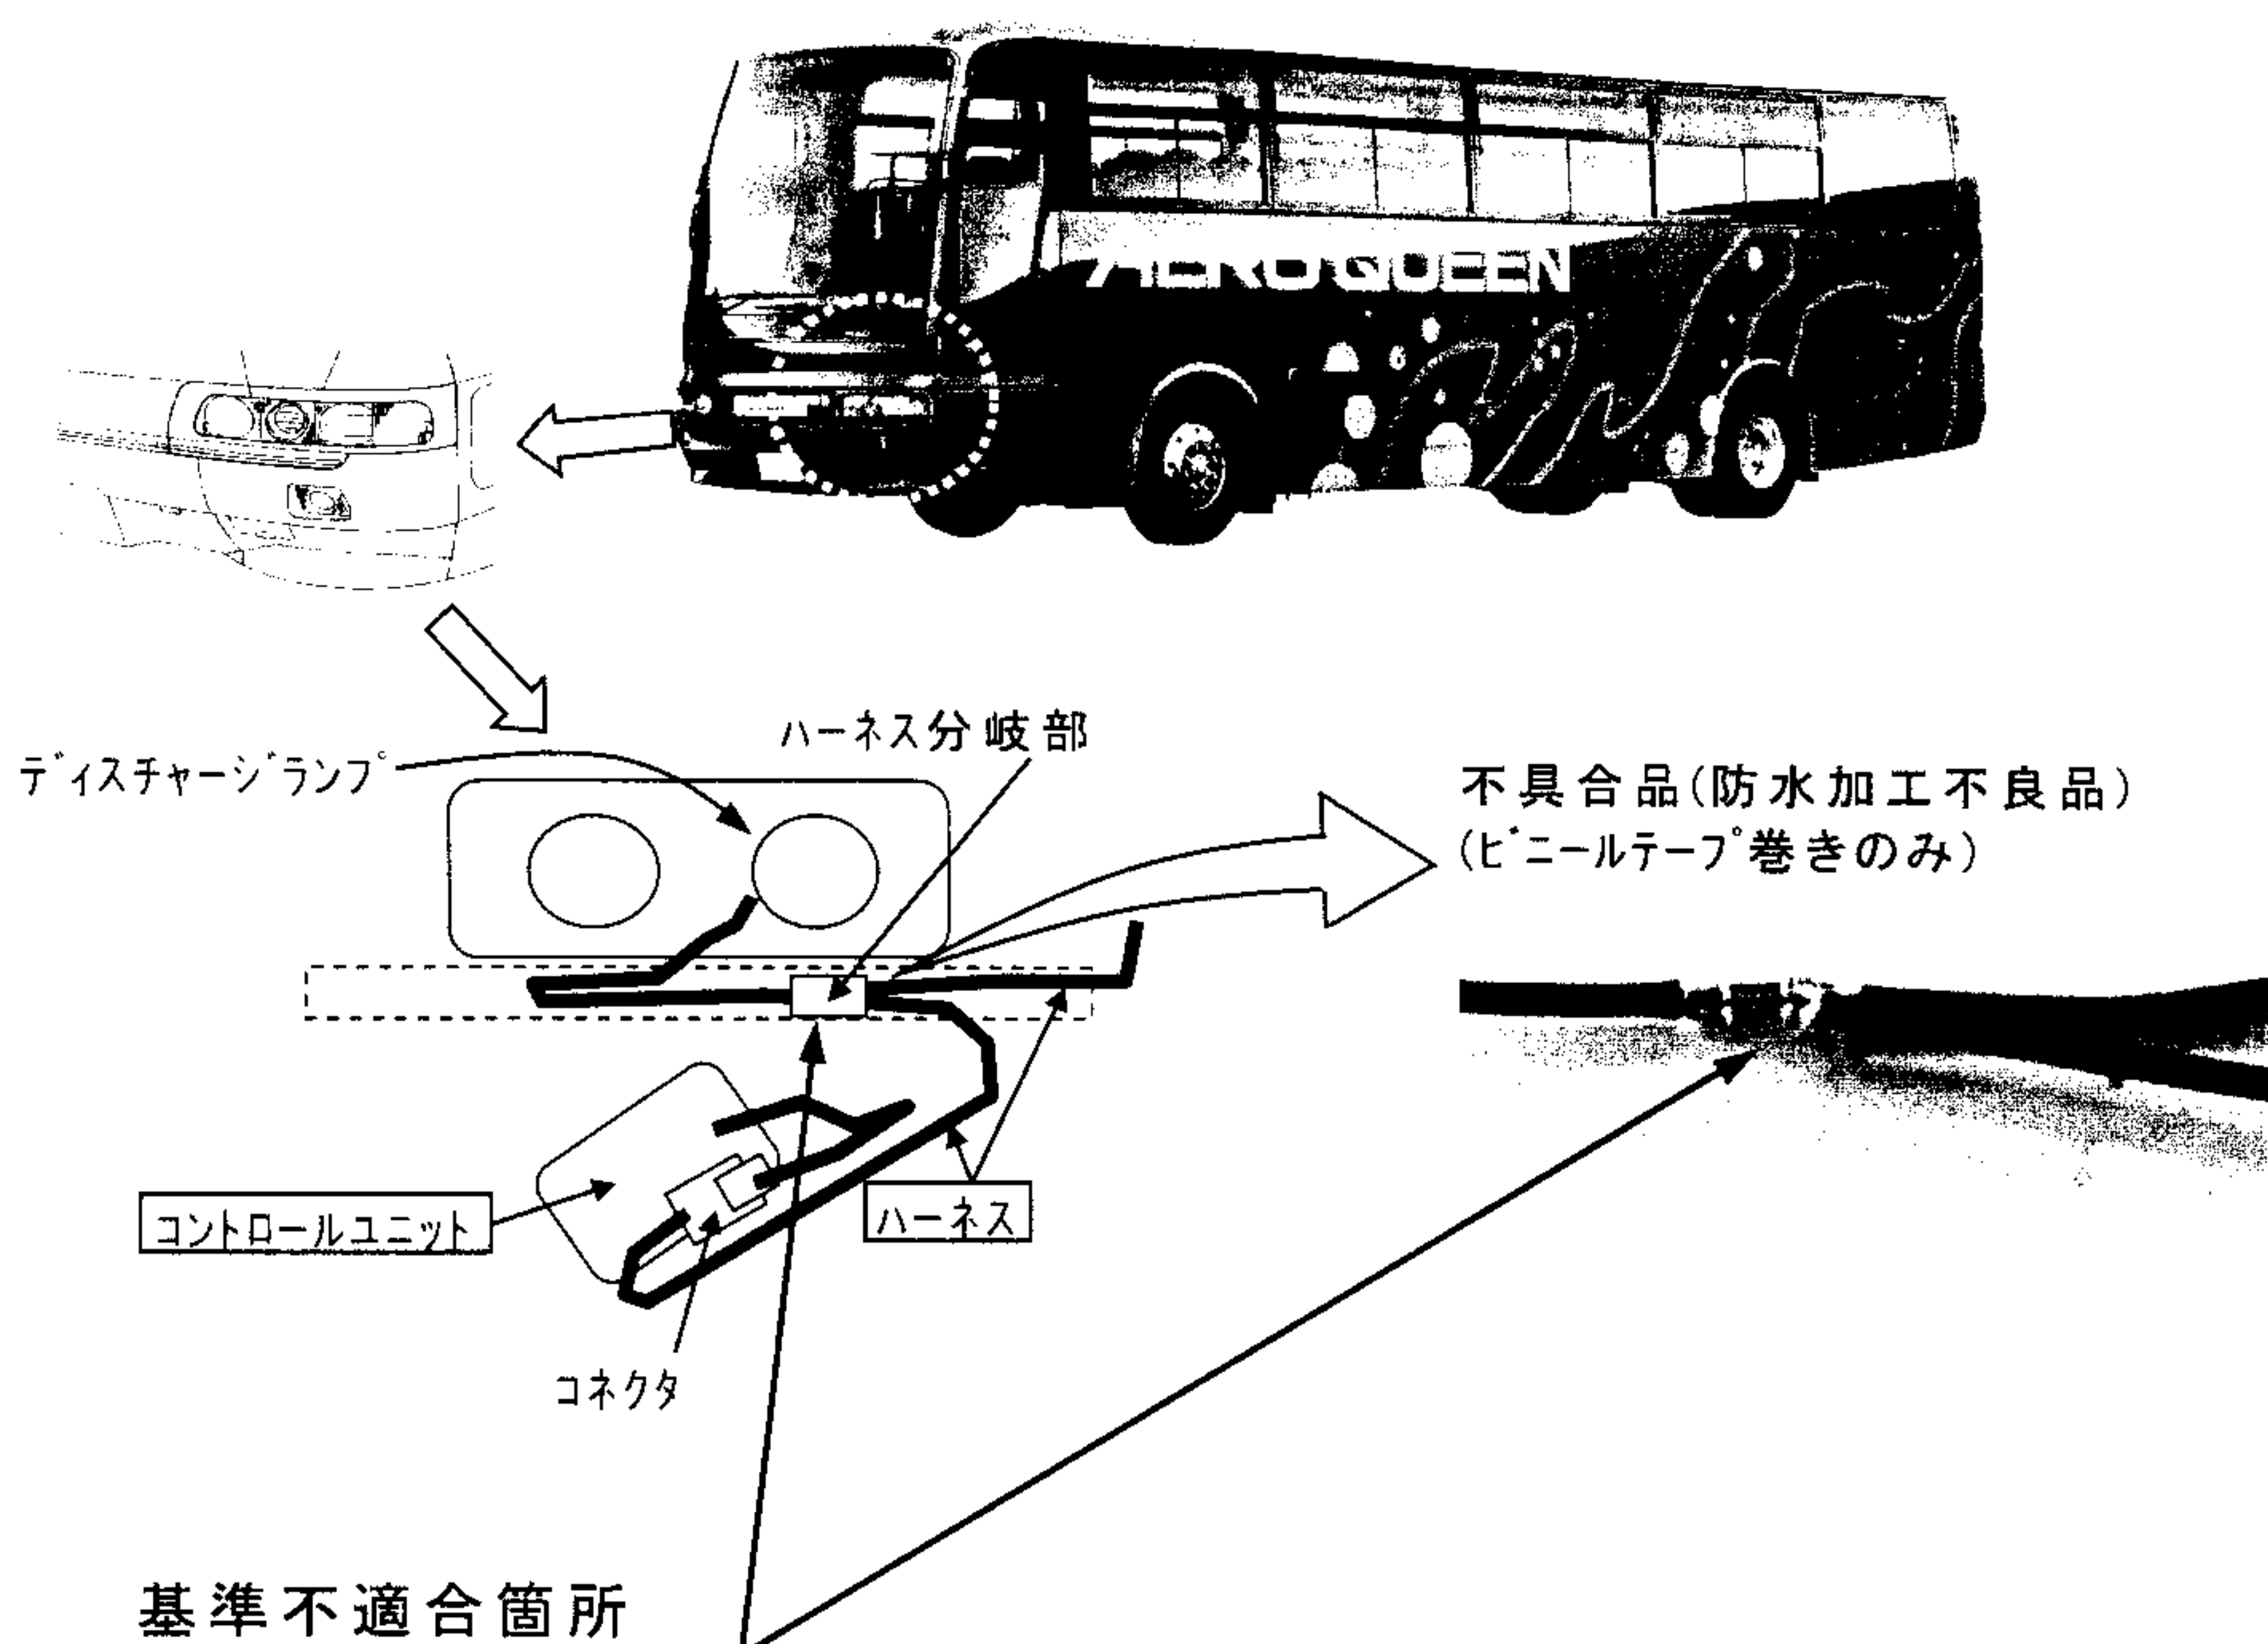
放電式(ディスチャージ)すれ違い用前照灯において、電気配線の分岐部の防水処理が不適切なため、電気配線内に入った水が点灯用制御装置内に浸入して回路基板が腐食し、最悪の場合、当該前照灯が点灯しなくなるおそれがある。

注：   は、交換部品を示す。

| 改善措置<br>の内容 | 全車両、当該電気配線に対策品に交換する。更に当該制御装置のコネクタ部を点検し、水浸入等の異常が認められたものは、当該制御装置も新品に交換する。 |

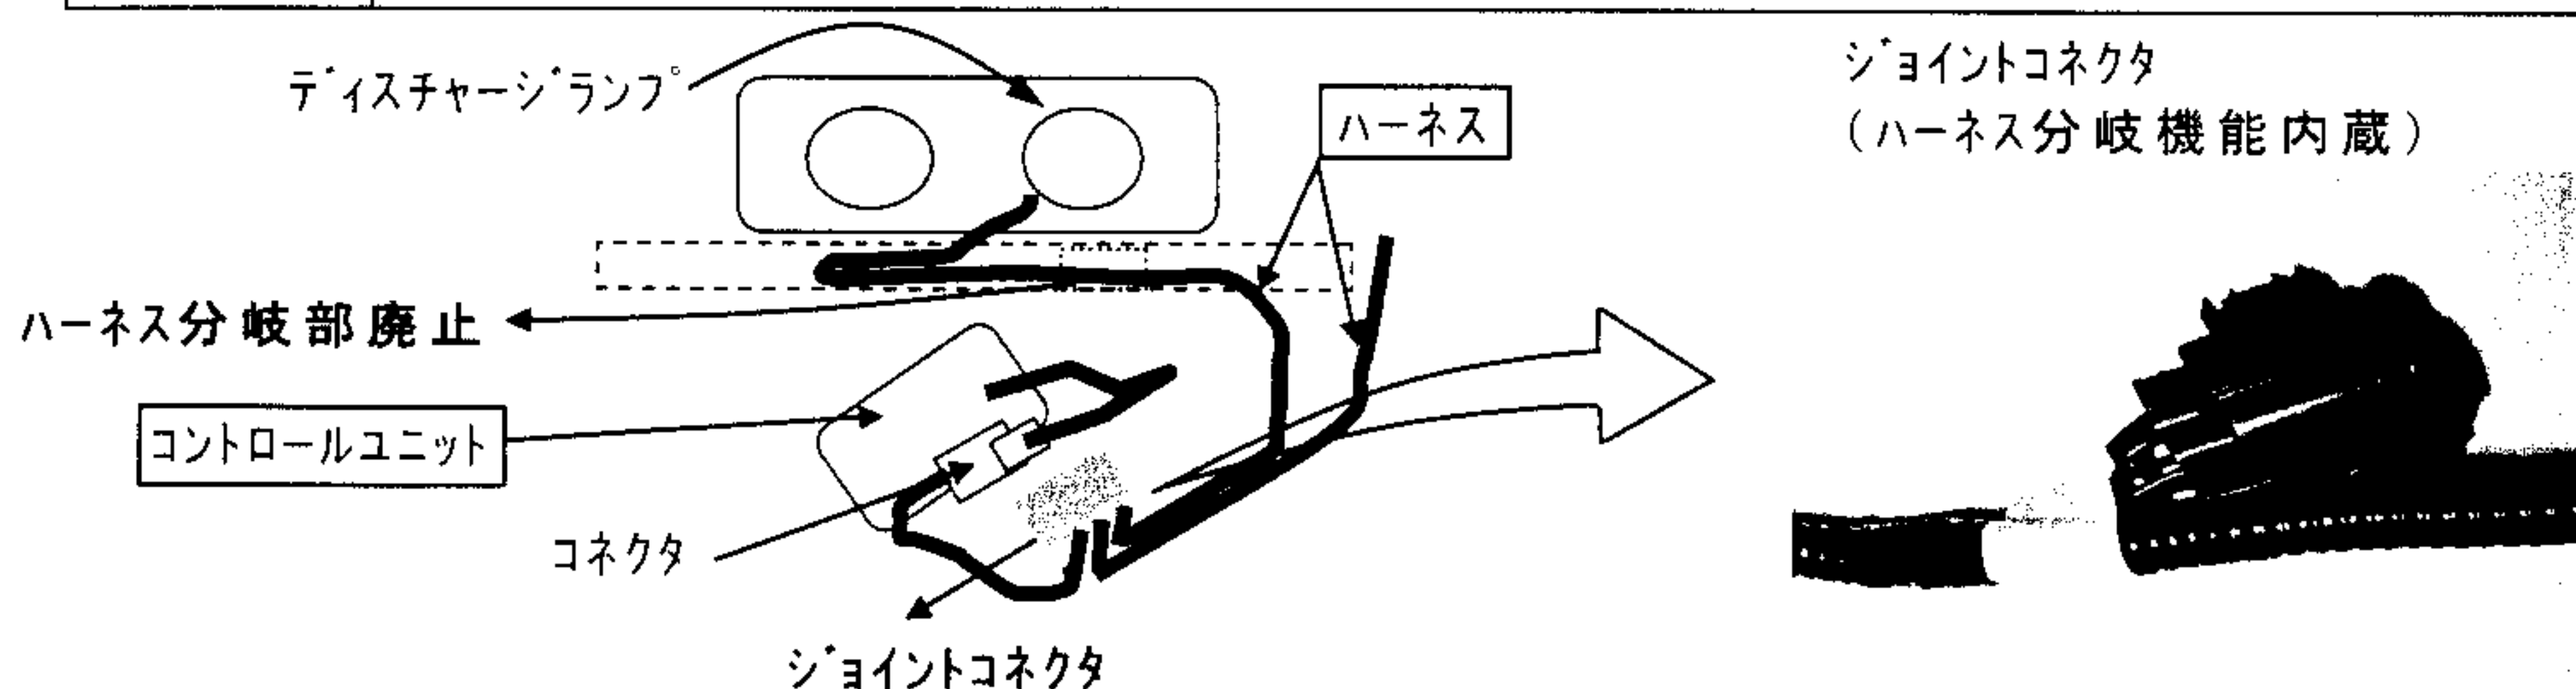
識別：作業完了車には、左ヘッドランプ下部の扉開閉リッド裏に緑色のシールを貼付ける。
