# 改善箇所説明図

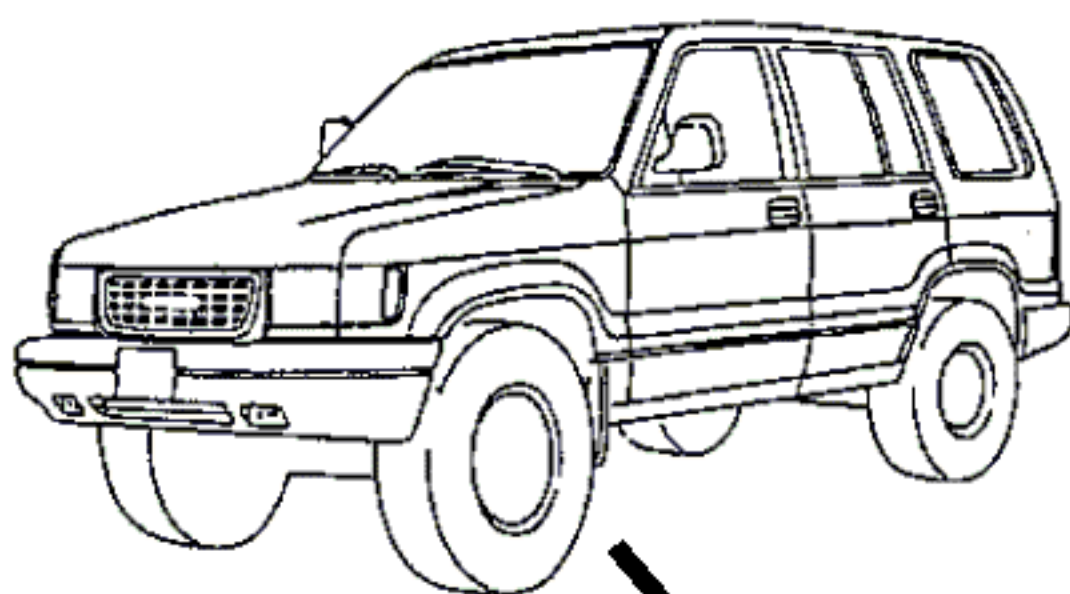
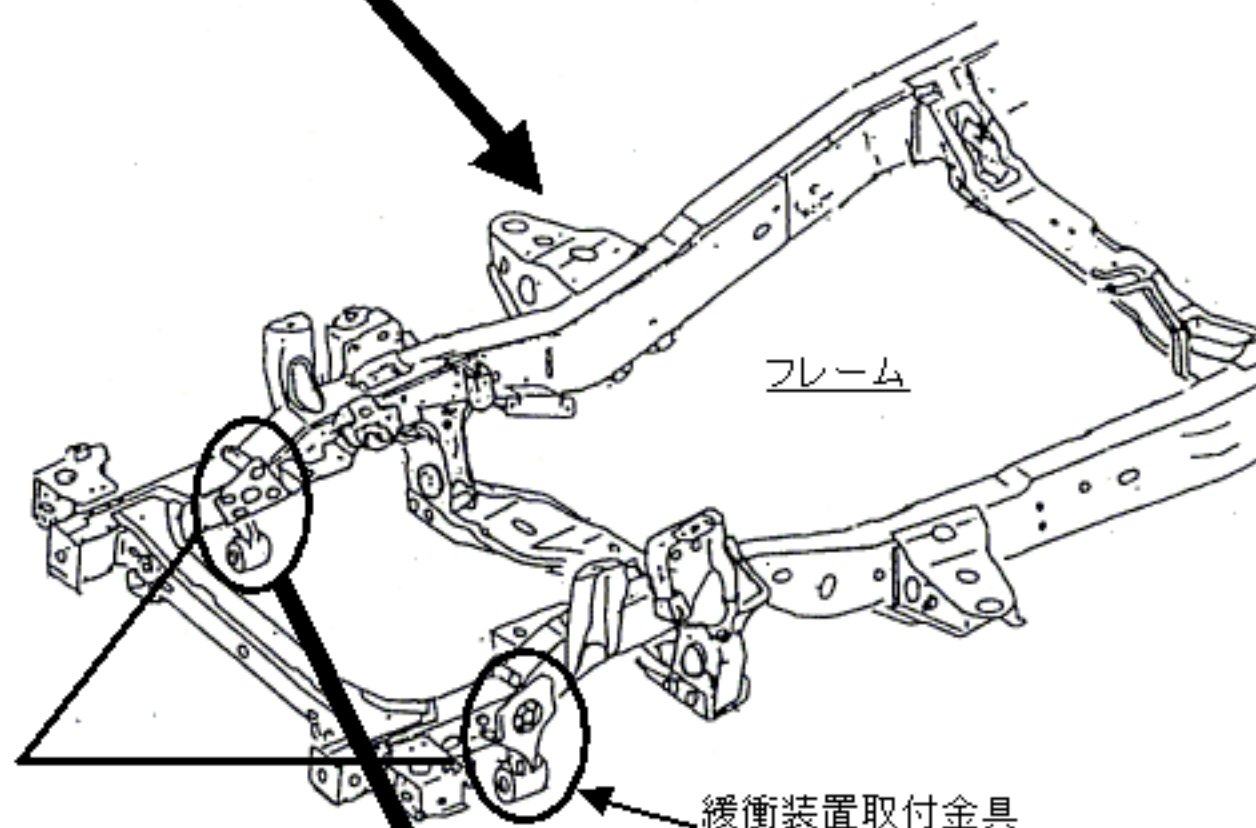
基準不適合発生箇所

緩衝装置取付金具

車枠において、フレーム構成部品の溶接が不十分な為、当該溶接部に亀裂が生じ、更に緩衝装置取付金具回りに亀裂が生じて、走行中に異音が発生し、最悪の場合、当該金具が車枠から剥がれ、走行安定性がそこなわれるおそれがある。

右内側面

右下面

フレーム構成部品

全車両点検し、溶接が不十分なものは追加溶接を行う。なお、緩衝装置取付金具回りに亀裂が発生しているものは亀裂を修理する。

識別: エンジンルーム内のIDプレートに黄色ペイントを塗布する
