## 改善箇所説明図

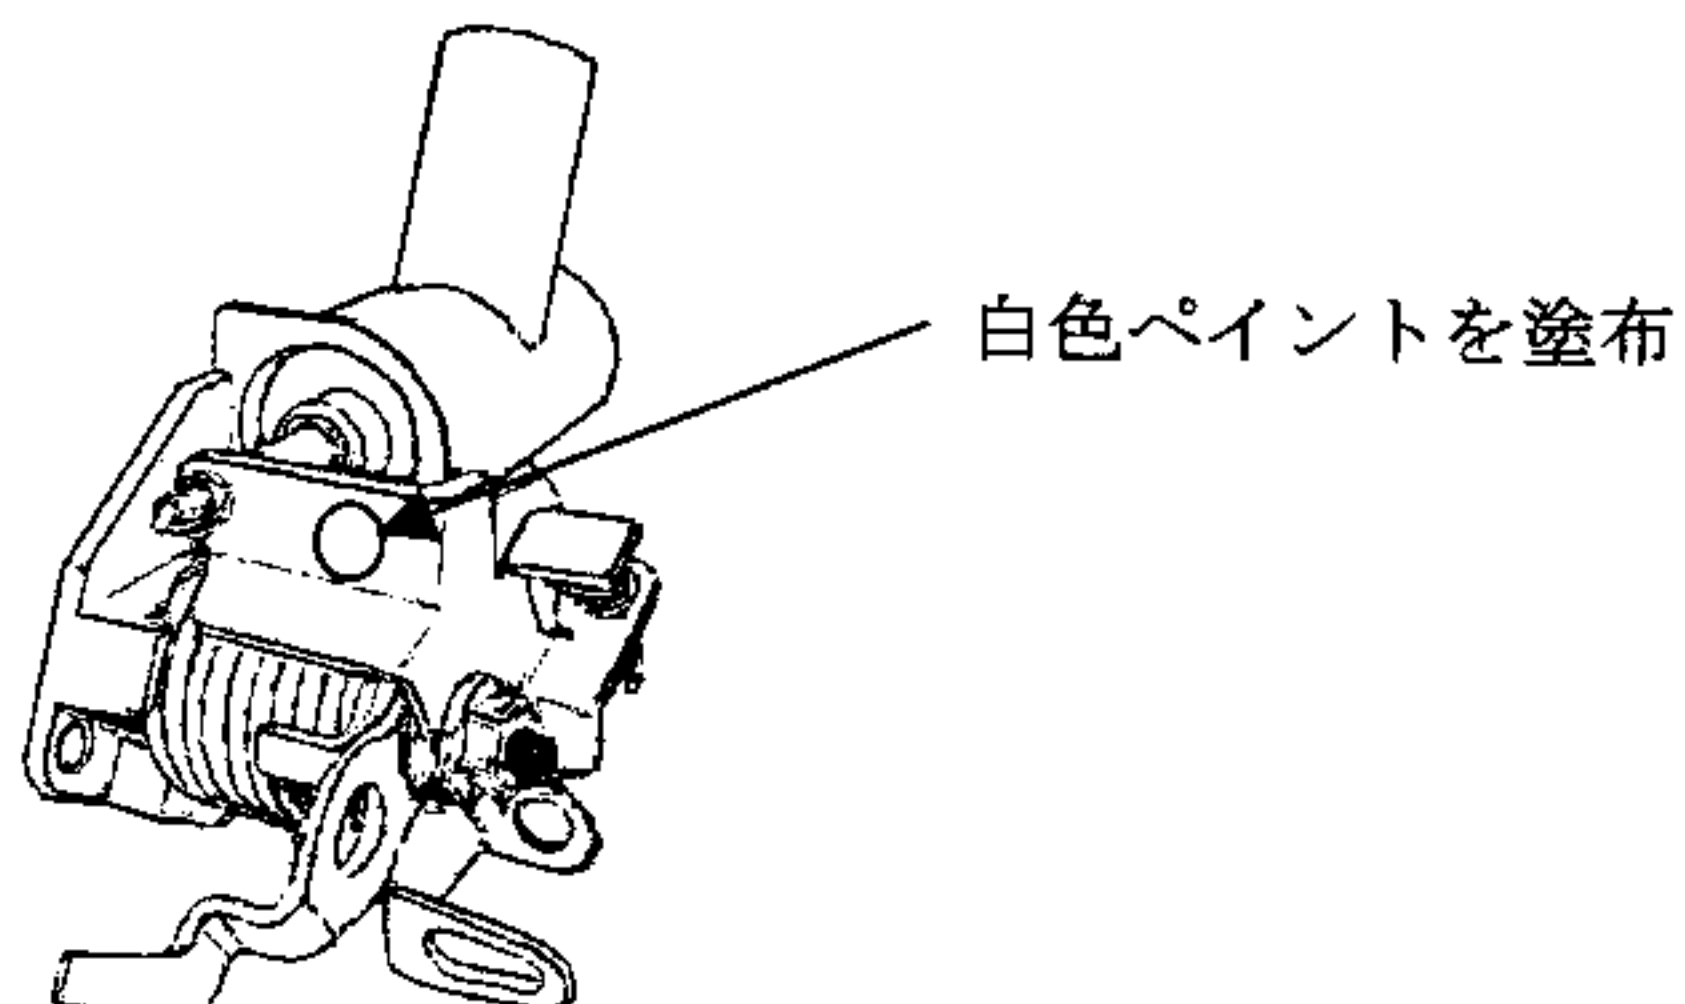
識別マーク：進角制御レバー表面に白色のペイントを塗布する。
