# 改善箇所説明図

## 基準不適合発生箇所

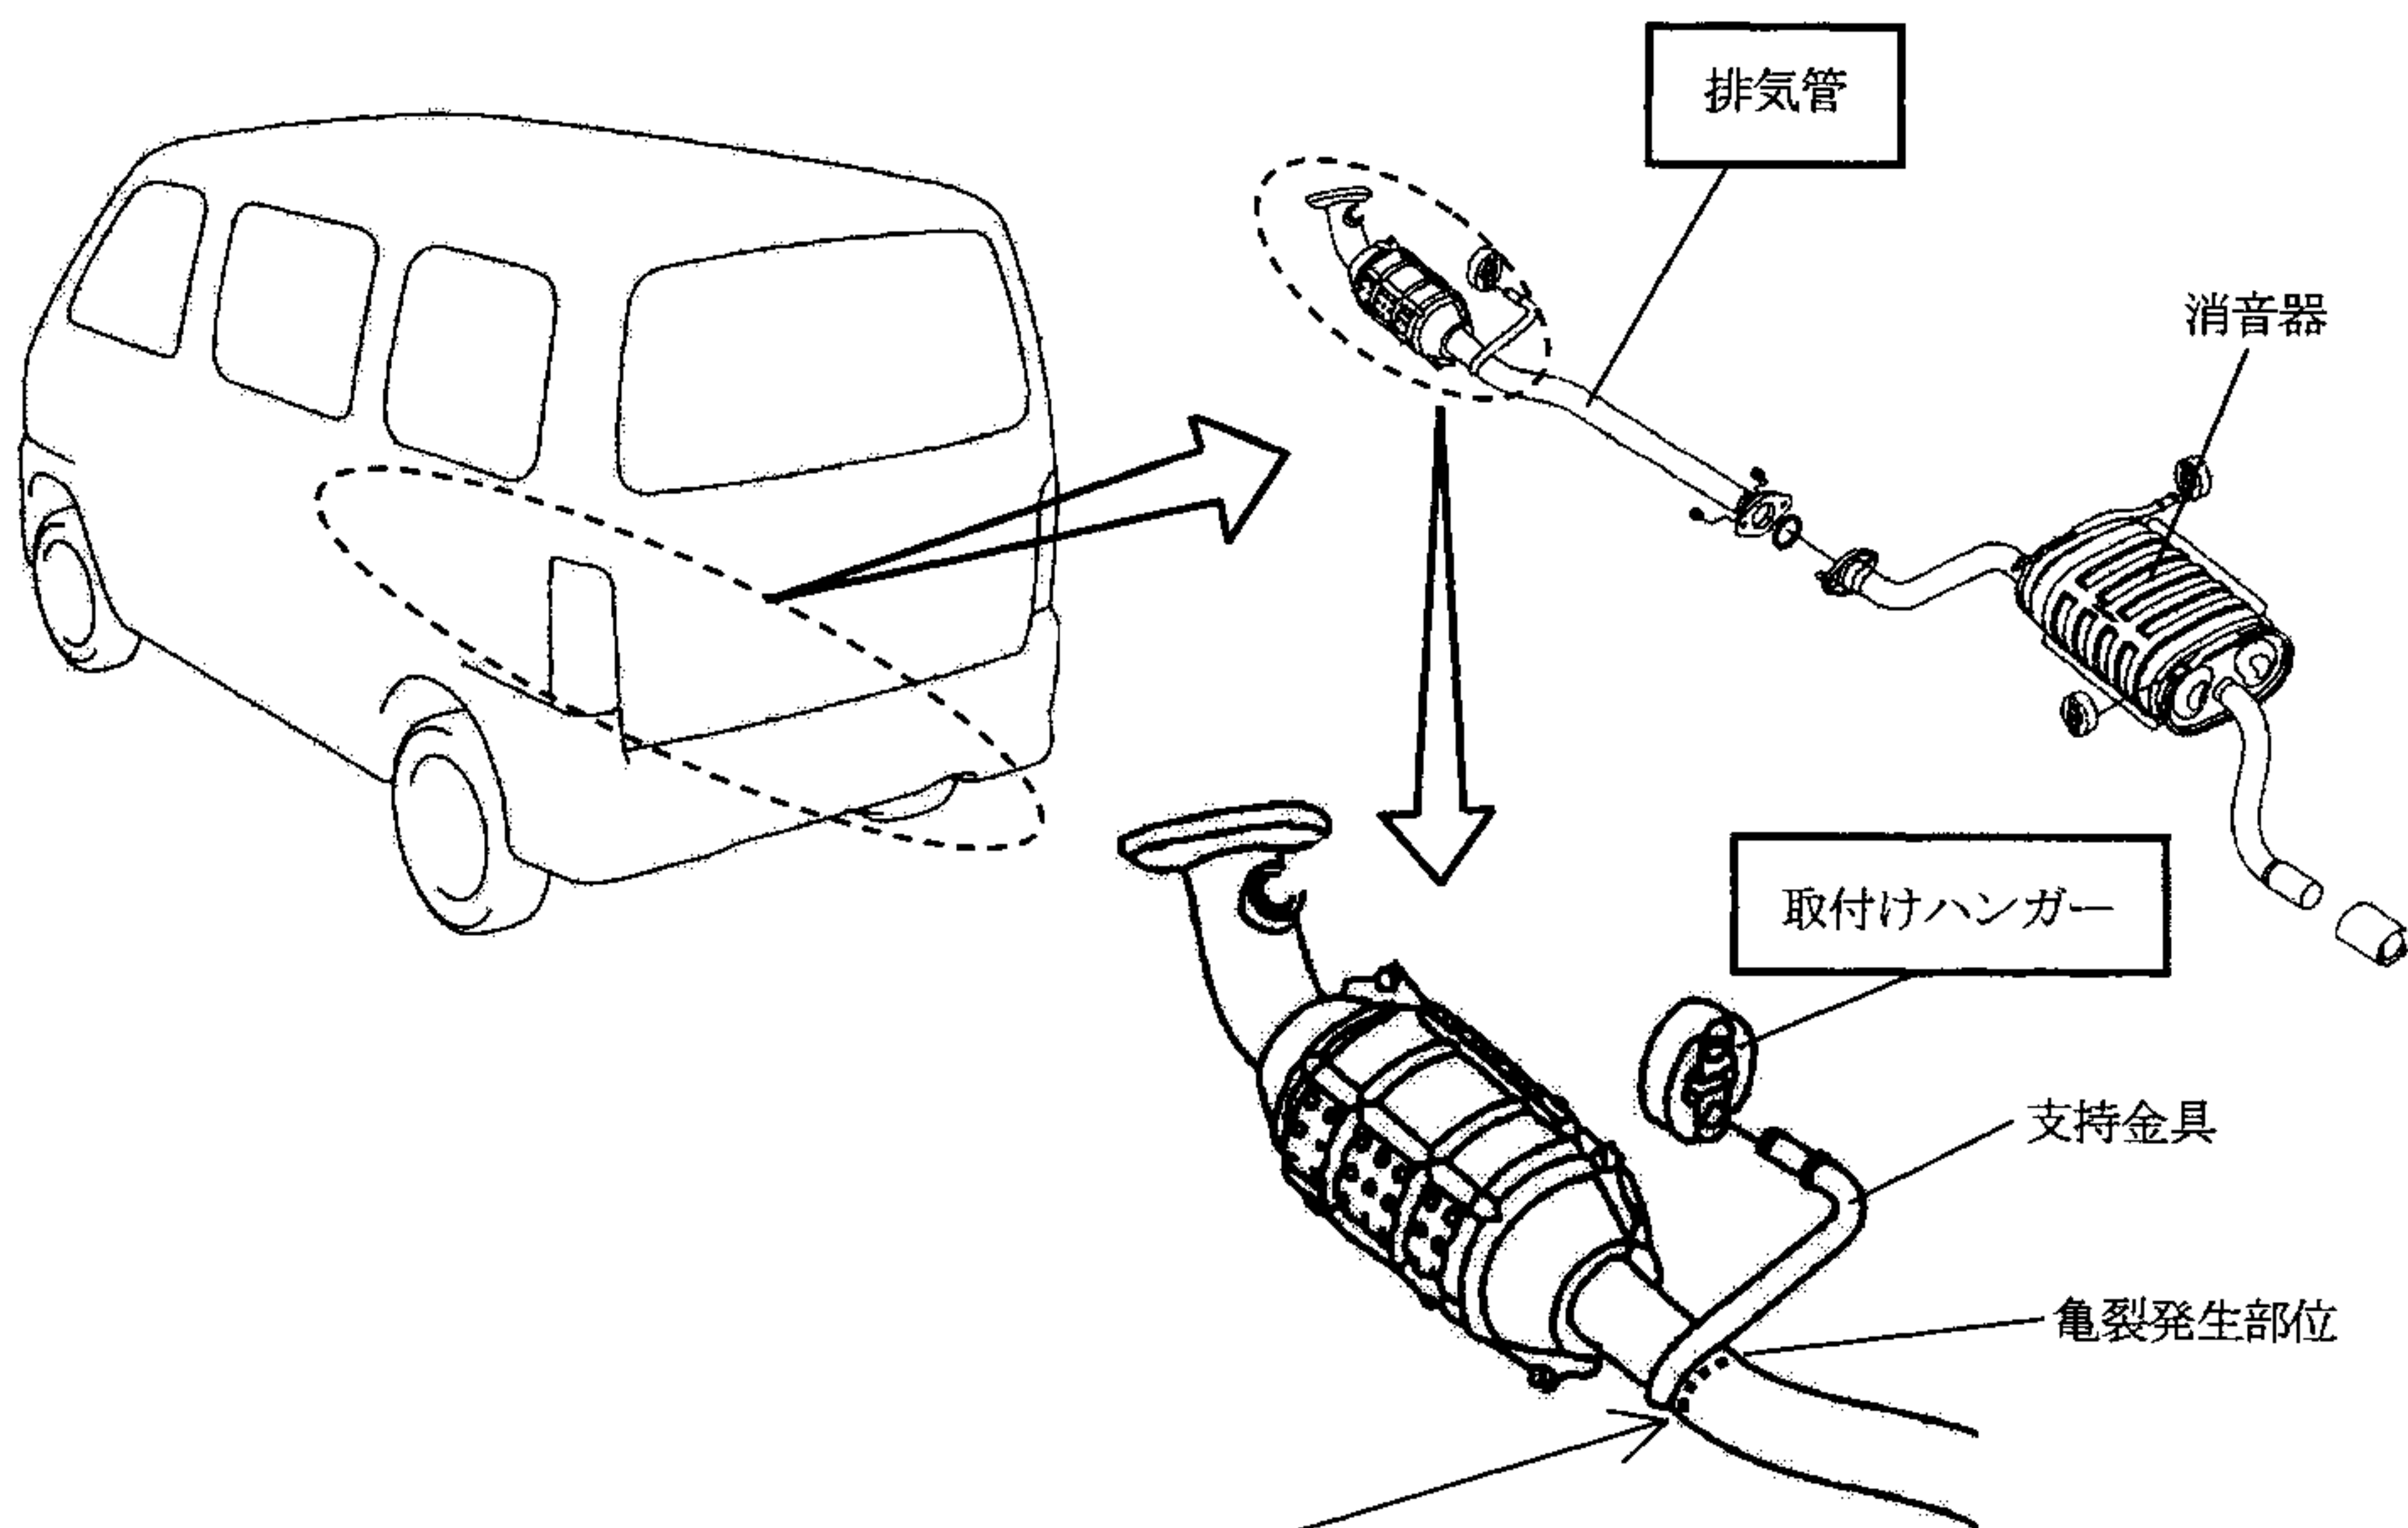
過給機付き車の排気管において、排気管を支持している金具の取付け構造が不適切なため、振動により当該金具の溶接部において排気管に亀裂が発生し、排気ガスが漏れ、そのままの状態で使用を続けると、排気管が折損し騒音が増大するおそれがある。

全車両、排気管を対策品と交換する。

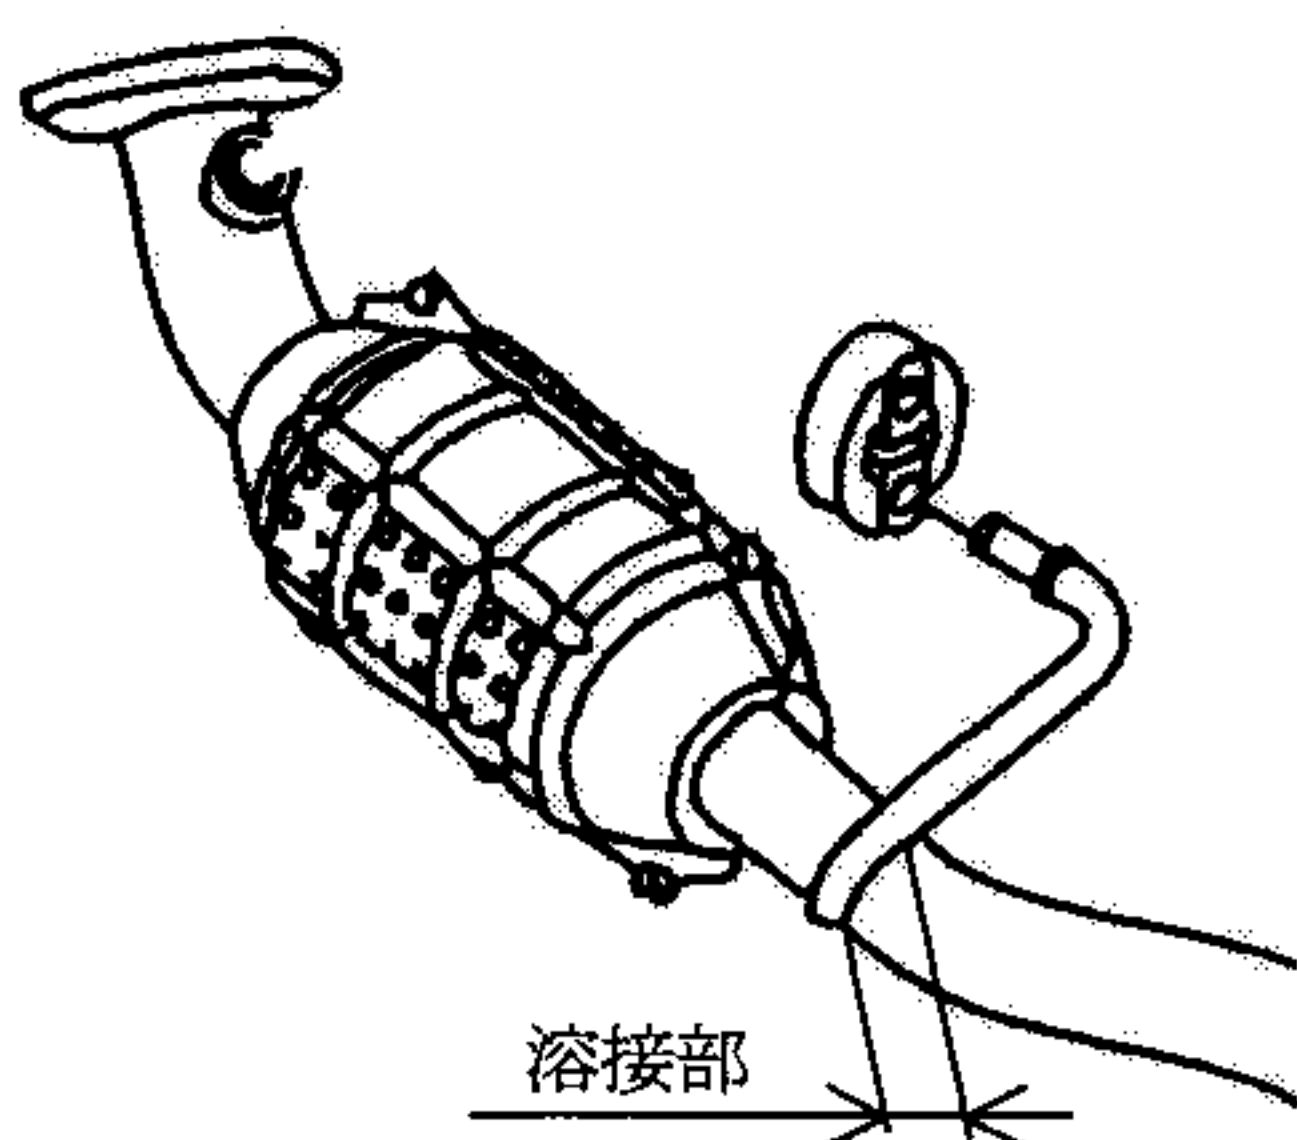
### 改善前

排気管

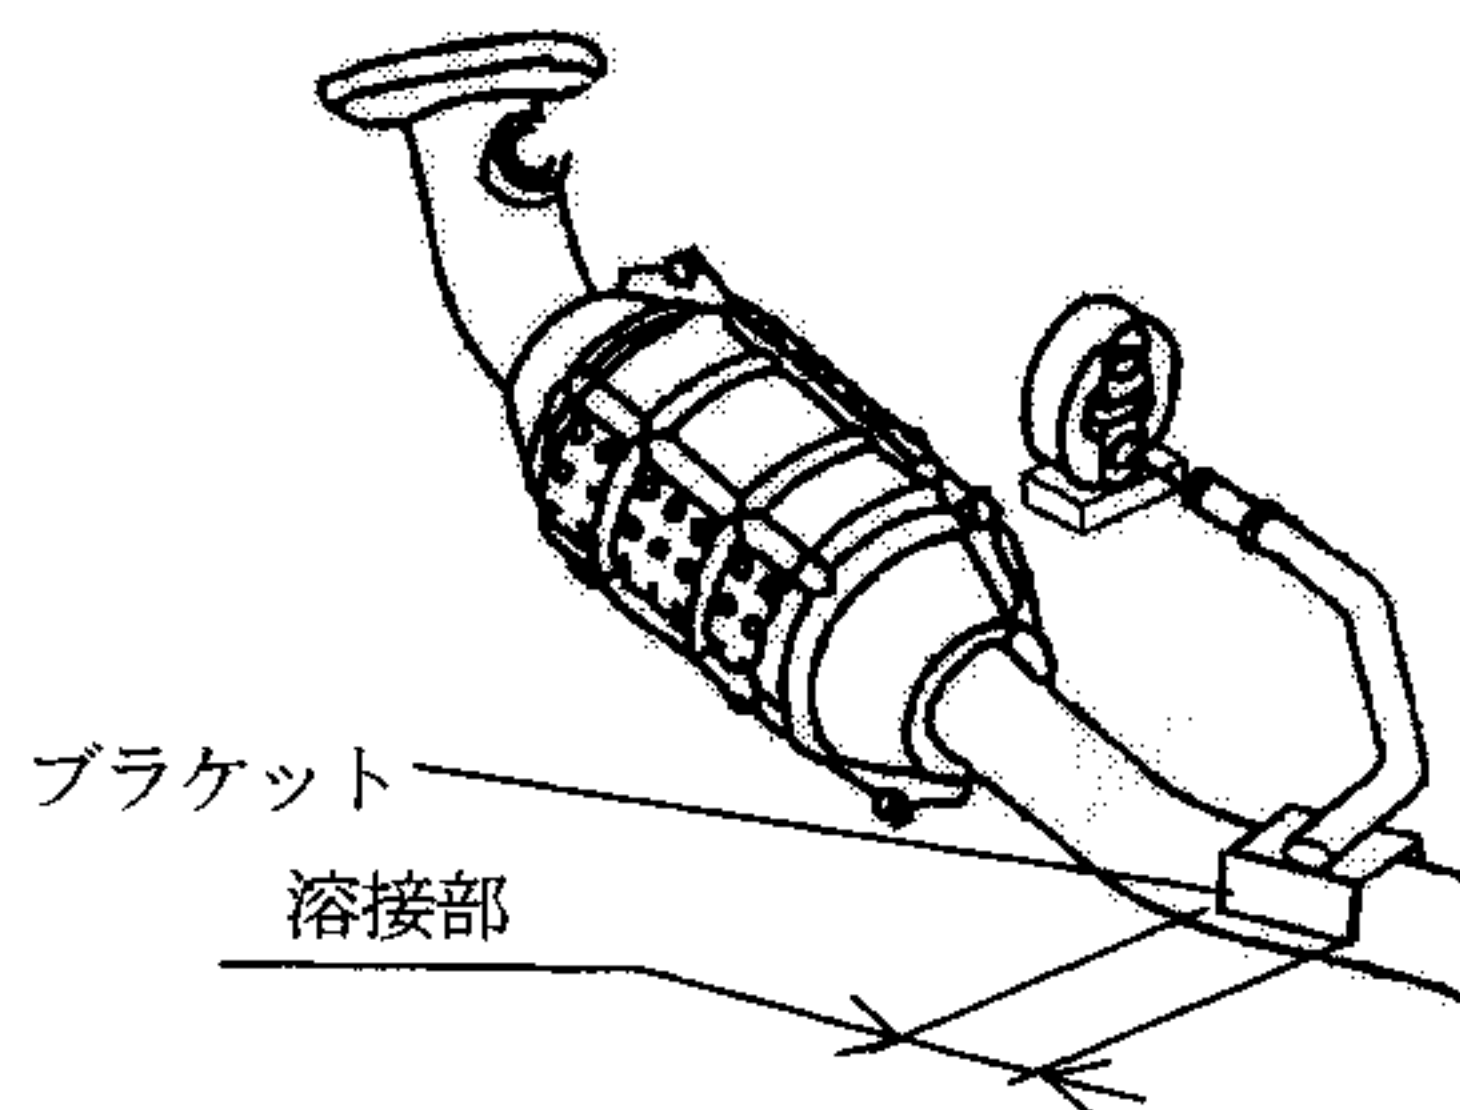
### 改善後

#### 改善の内容

注：   は交換部品を示す。

識別：ID プレートの下部に黒色のシールを貼付する。
