# 改善箇所説明図

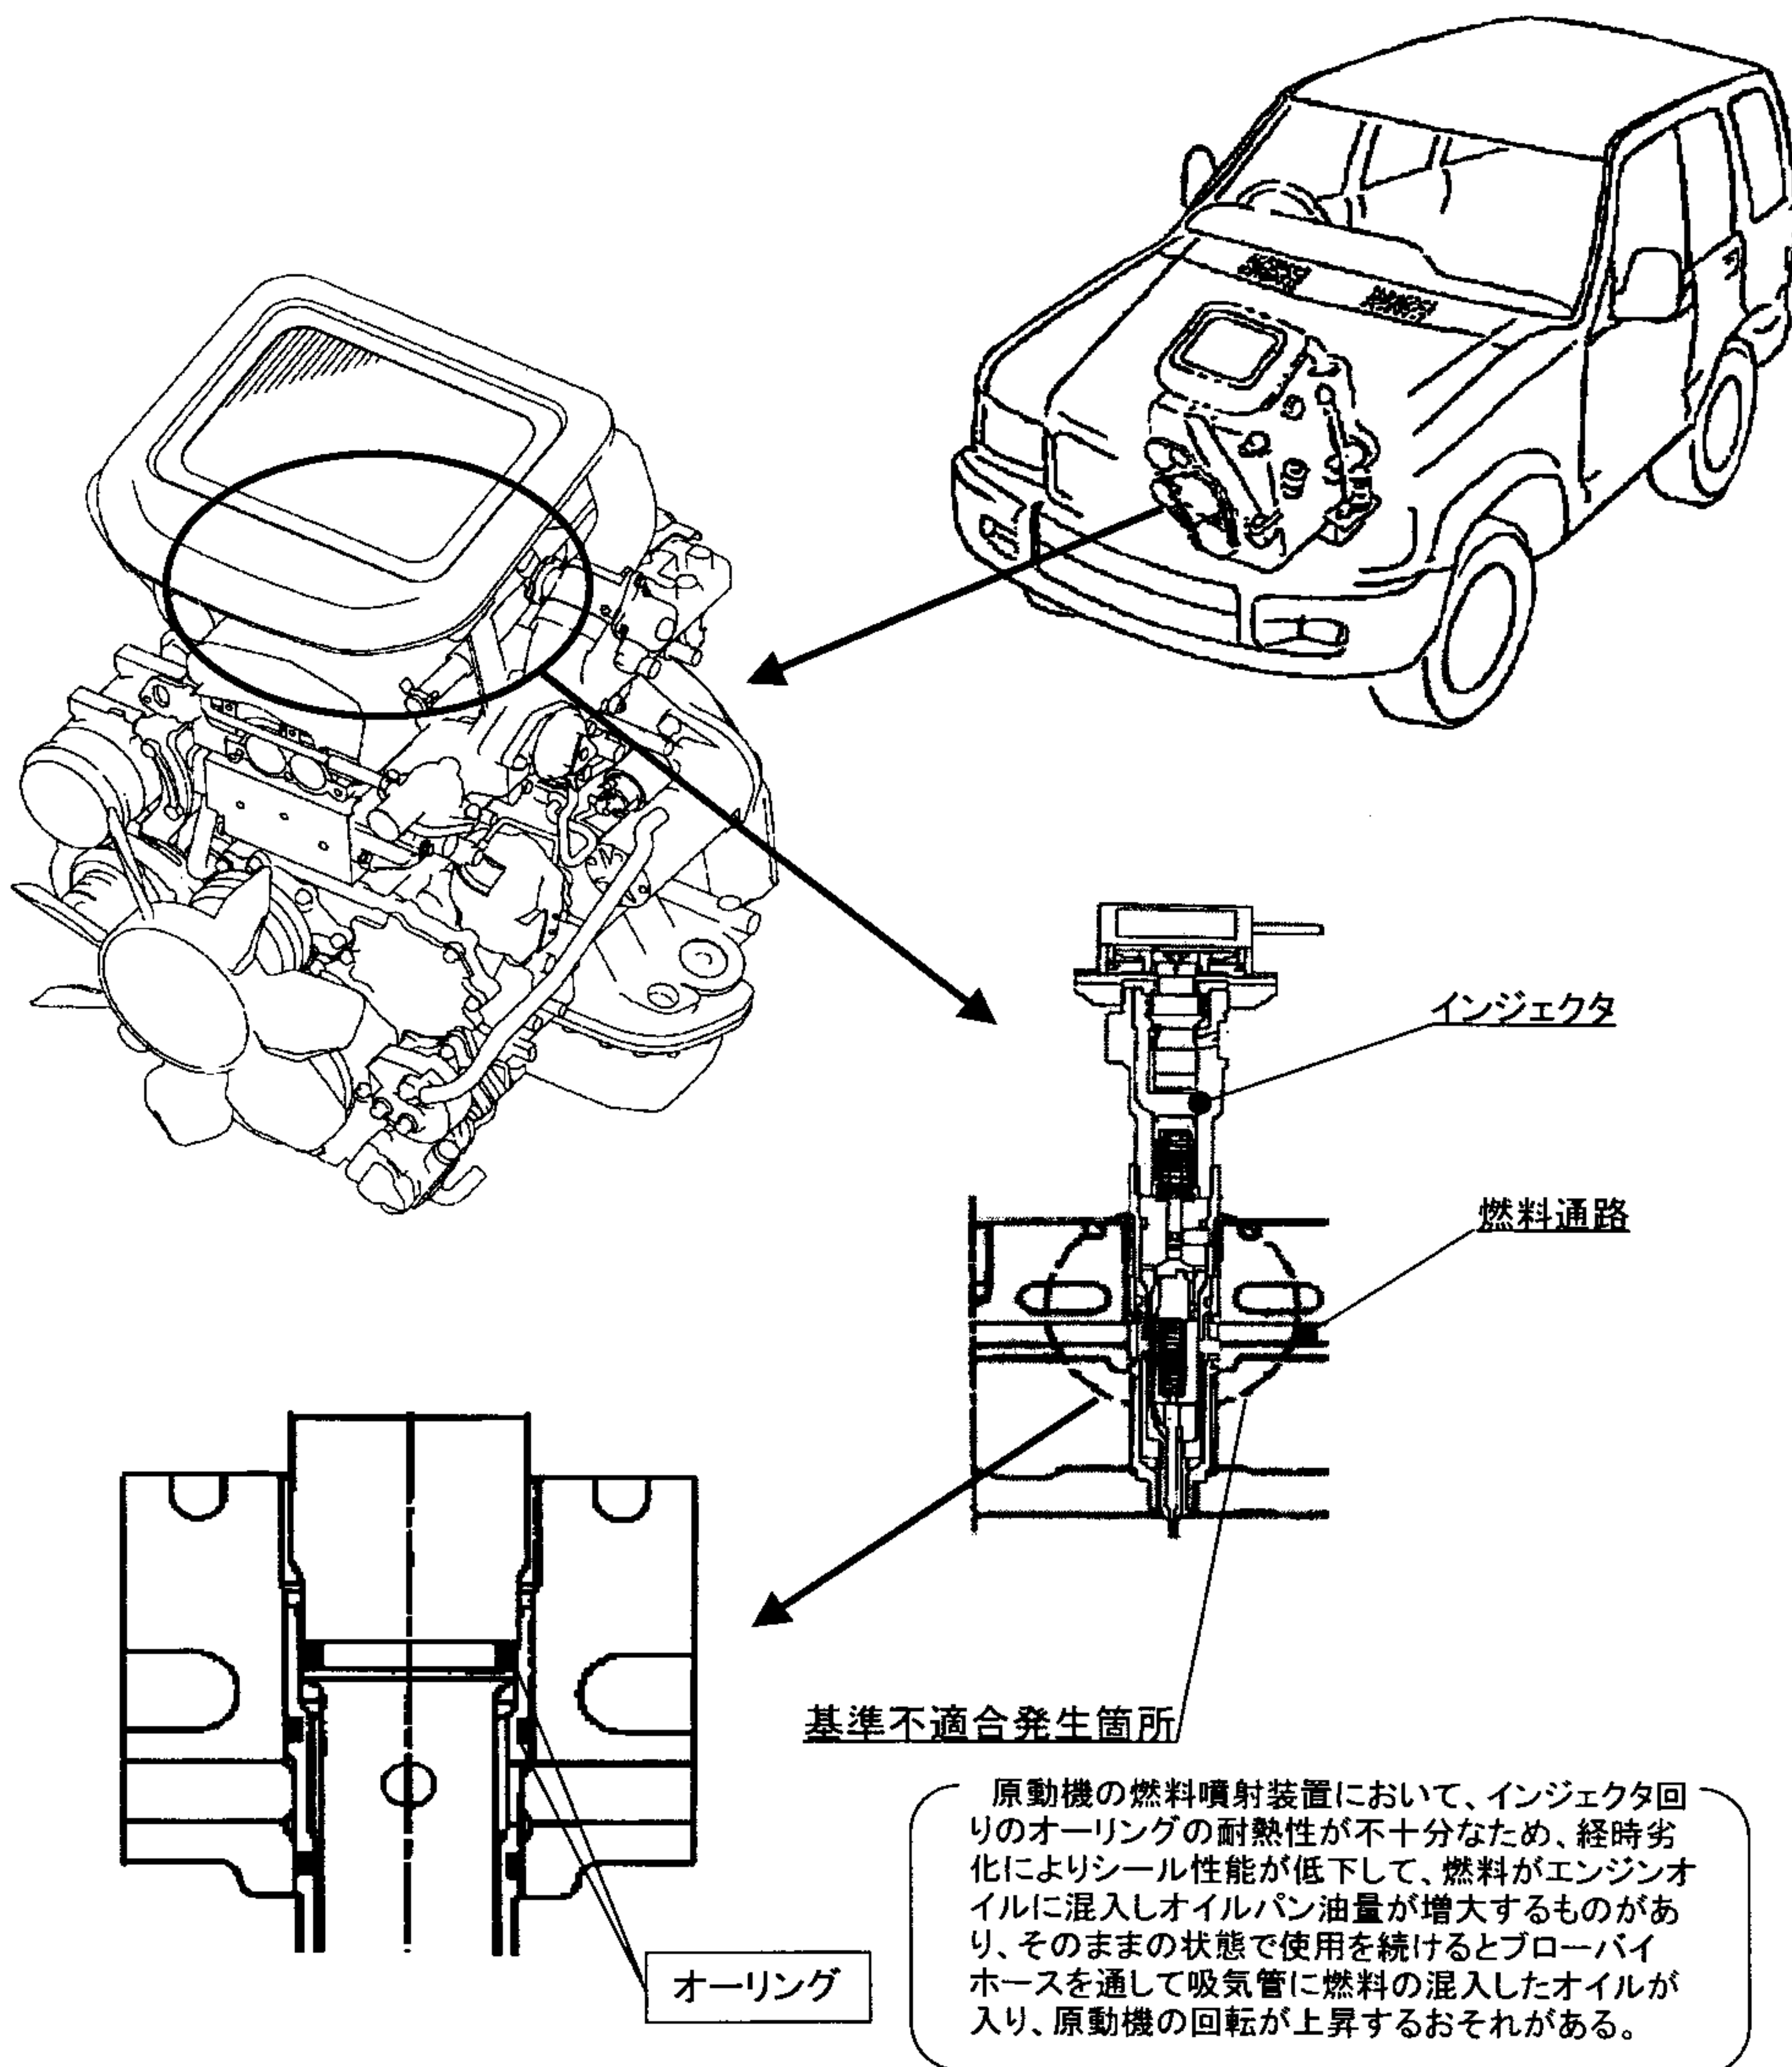
注:  は交換部品を示す

全車両、当該オーリングを対策品に交換する。

識別: ヘッドカバーにあるインジェクタデータ記載表付近に黄色ペイントを塗布する。
