## 改善箇所説明図

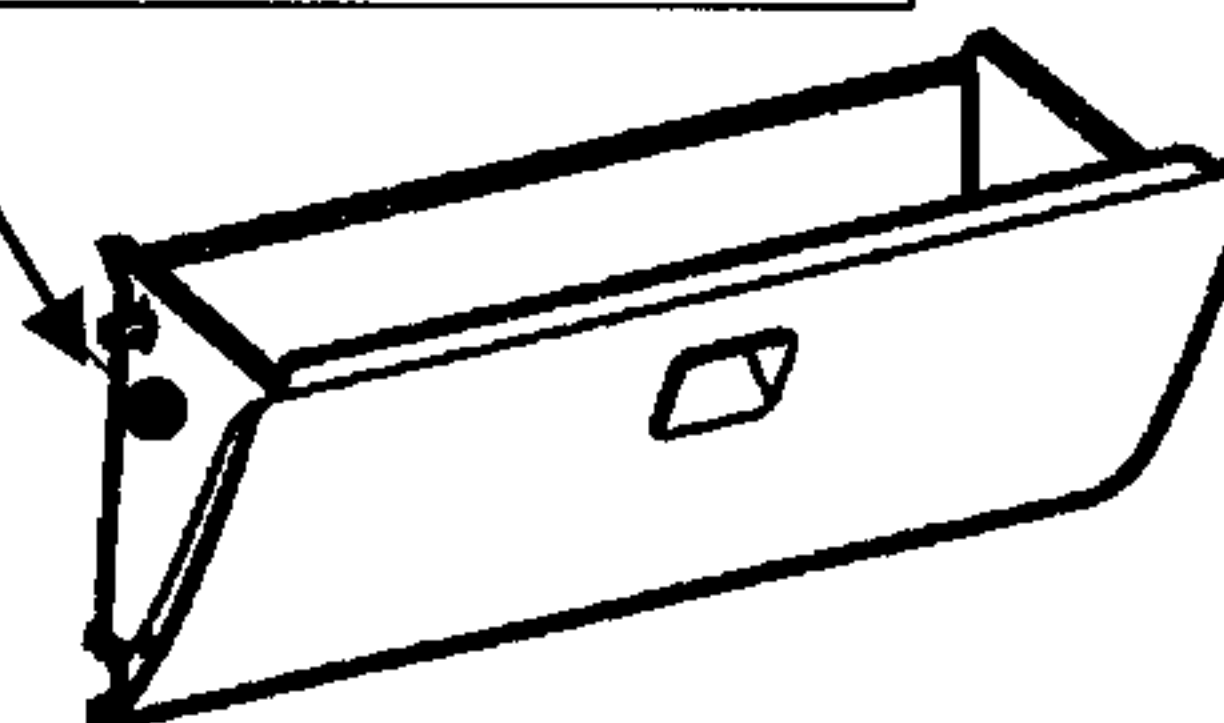
交換作業完了後は、グローブボックス左横に黄色のシールを貼りつける
