## 改善箇所説明図

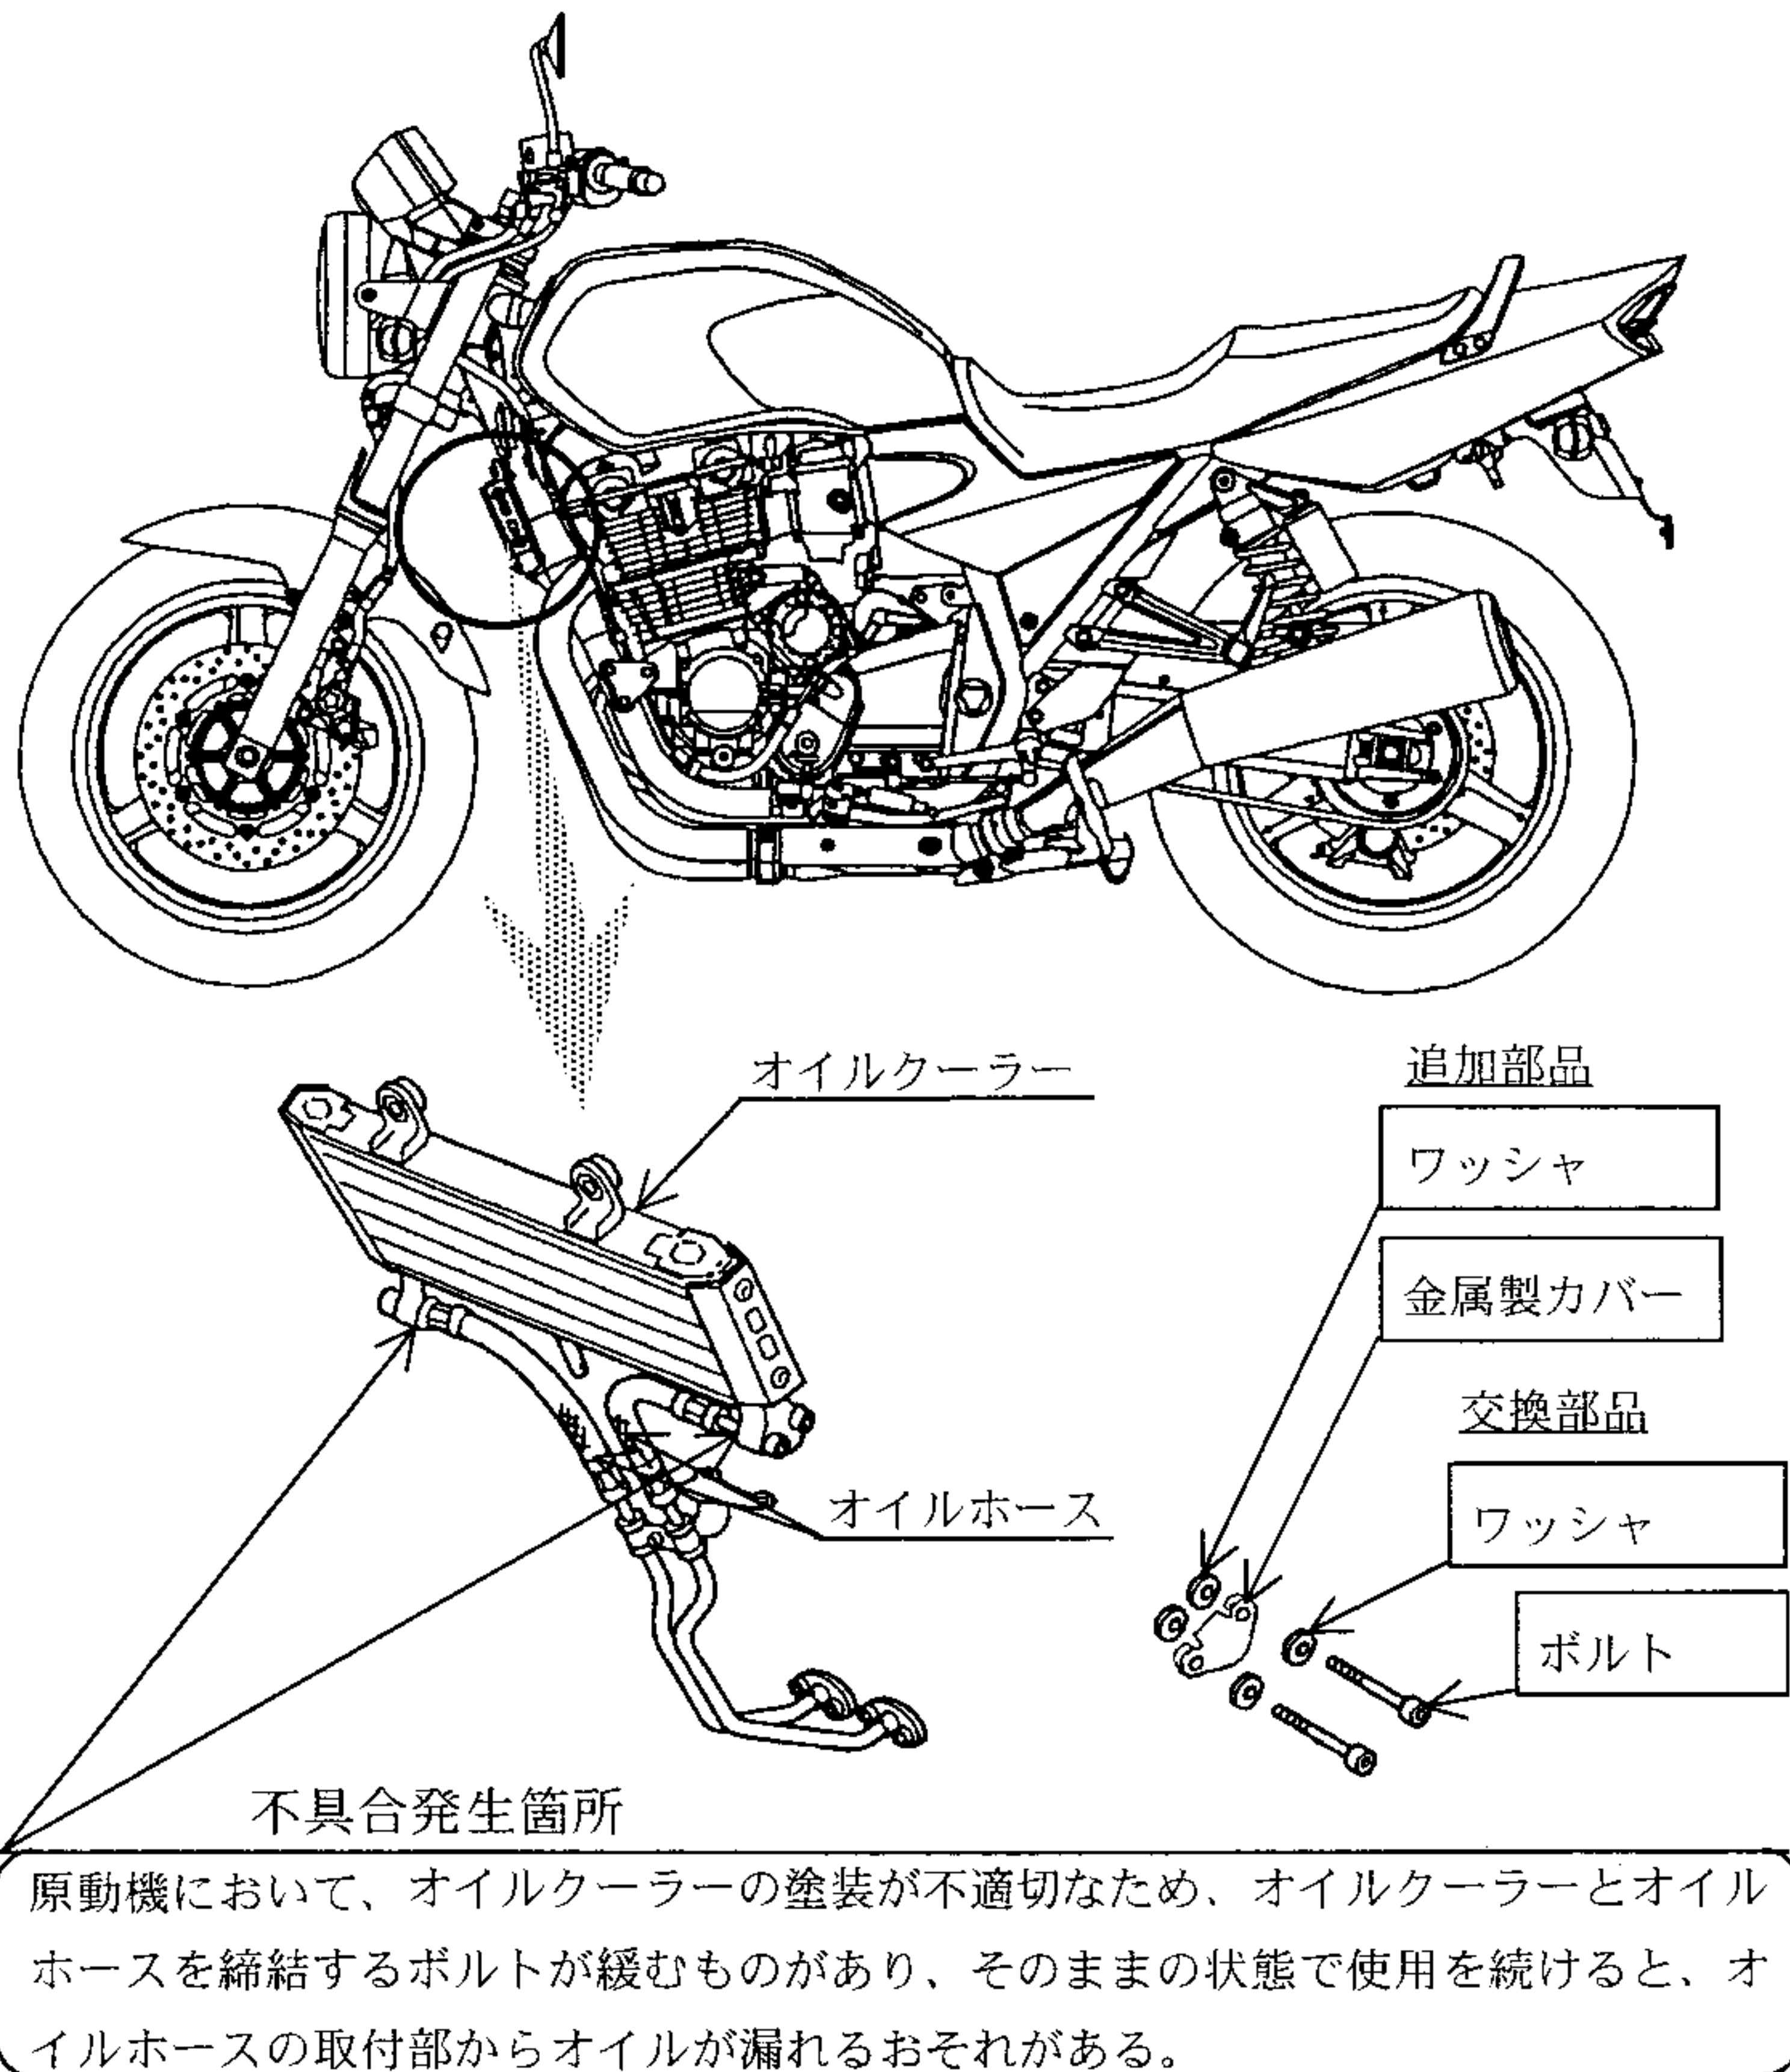
注：  は追加部品および交換部品を示す。

識別：金属製カバーの有無で識別が可能である。

改善の内容：全車両、新品のボルトにネジロック剤を塗布し、新品のワッシャ、金属製のカバーと共に当該ボルトをオイルホースに取り付ける。
