## 改善箇所説明図

## 改善処置の内容

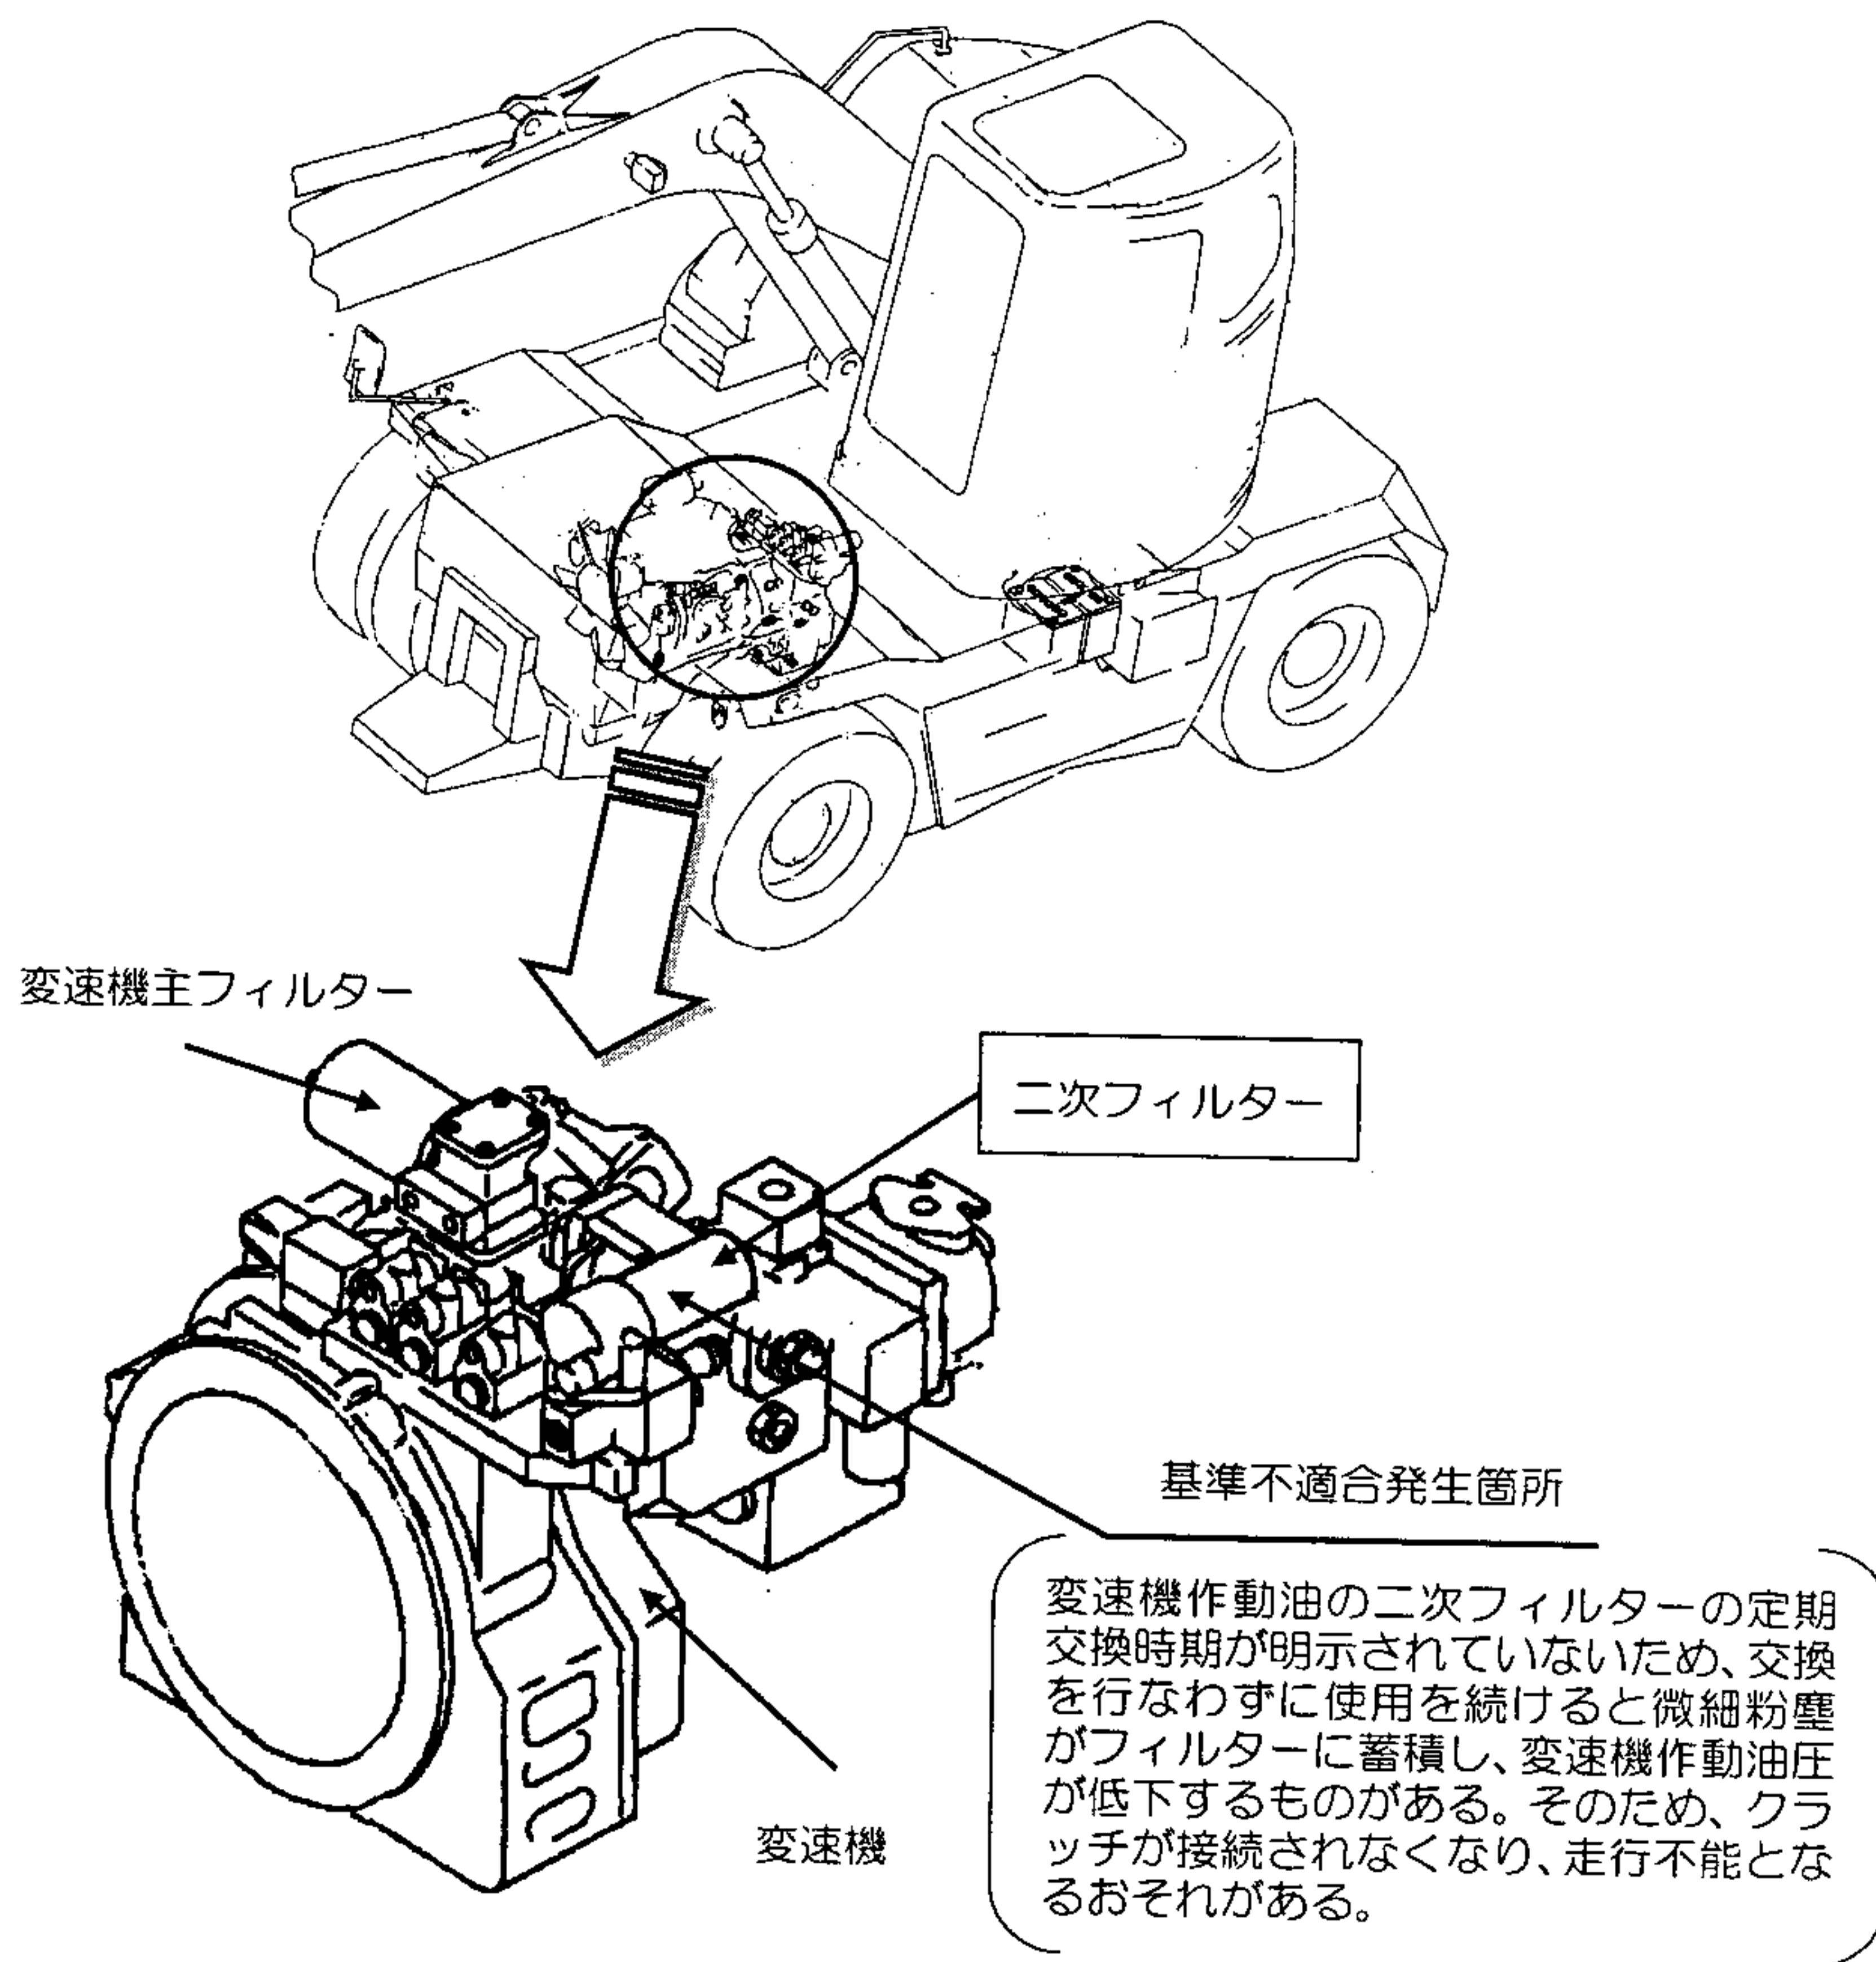
識別：二次フィルターに、白マークを付け、交換時のサービスマーターの時間を白ペンキにて書く。

全車両、二次フィルターを交換し、取扱説明書補足版を配布する。
