# 改善箇所説明図

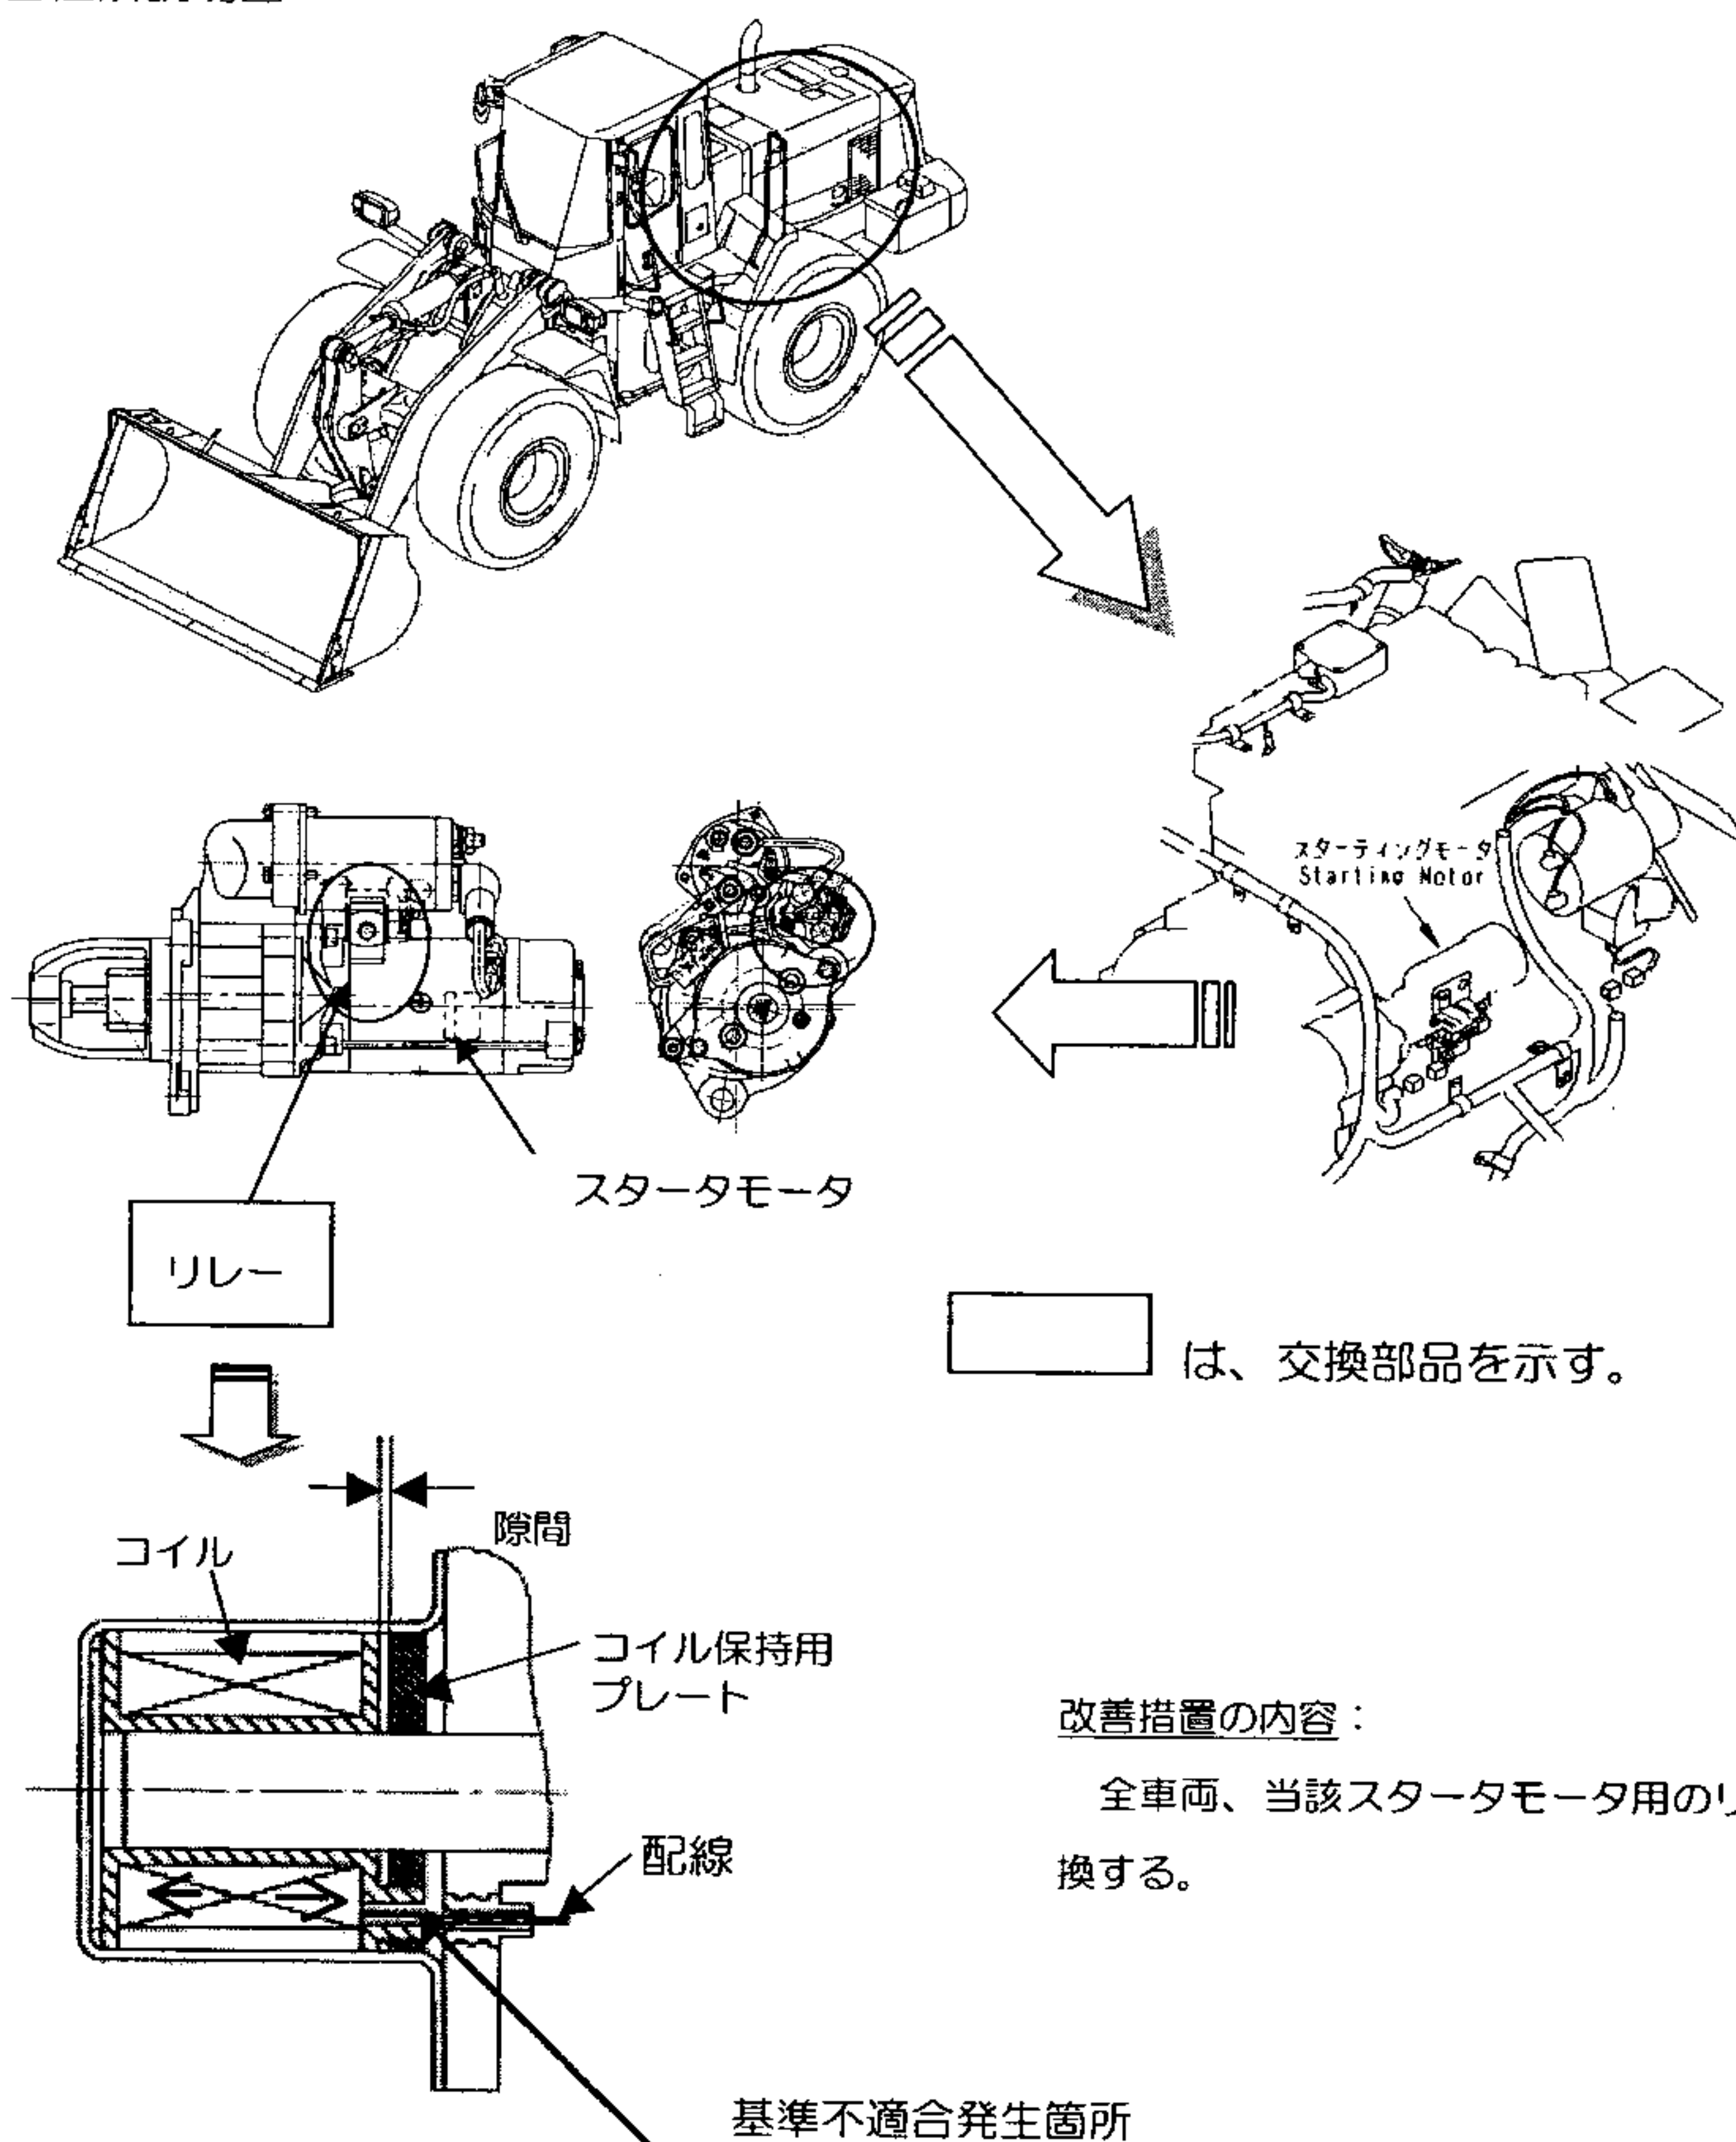
原動機のスタータモータ用リレーのコイル保持用プレートが正規の位置まで圧入されていないため、始動時のコイルのしゅう動及び走行中の振動等によりコイルががたつき、コイルの配線が断線するものがある。そのため、スタータモータが作動せず、原動機が始動不能となるおそれがある。

識別：スタータモータのリレー銘板の品番で識別する。

全車両、当該スタータモータ用のリレーを良品と交換する。
