## 改善箇所説明図

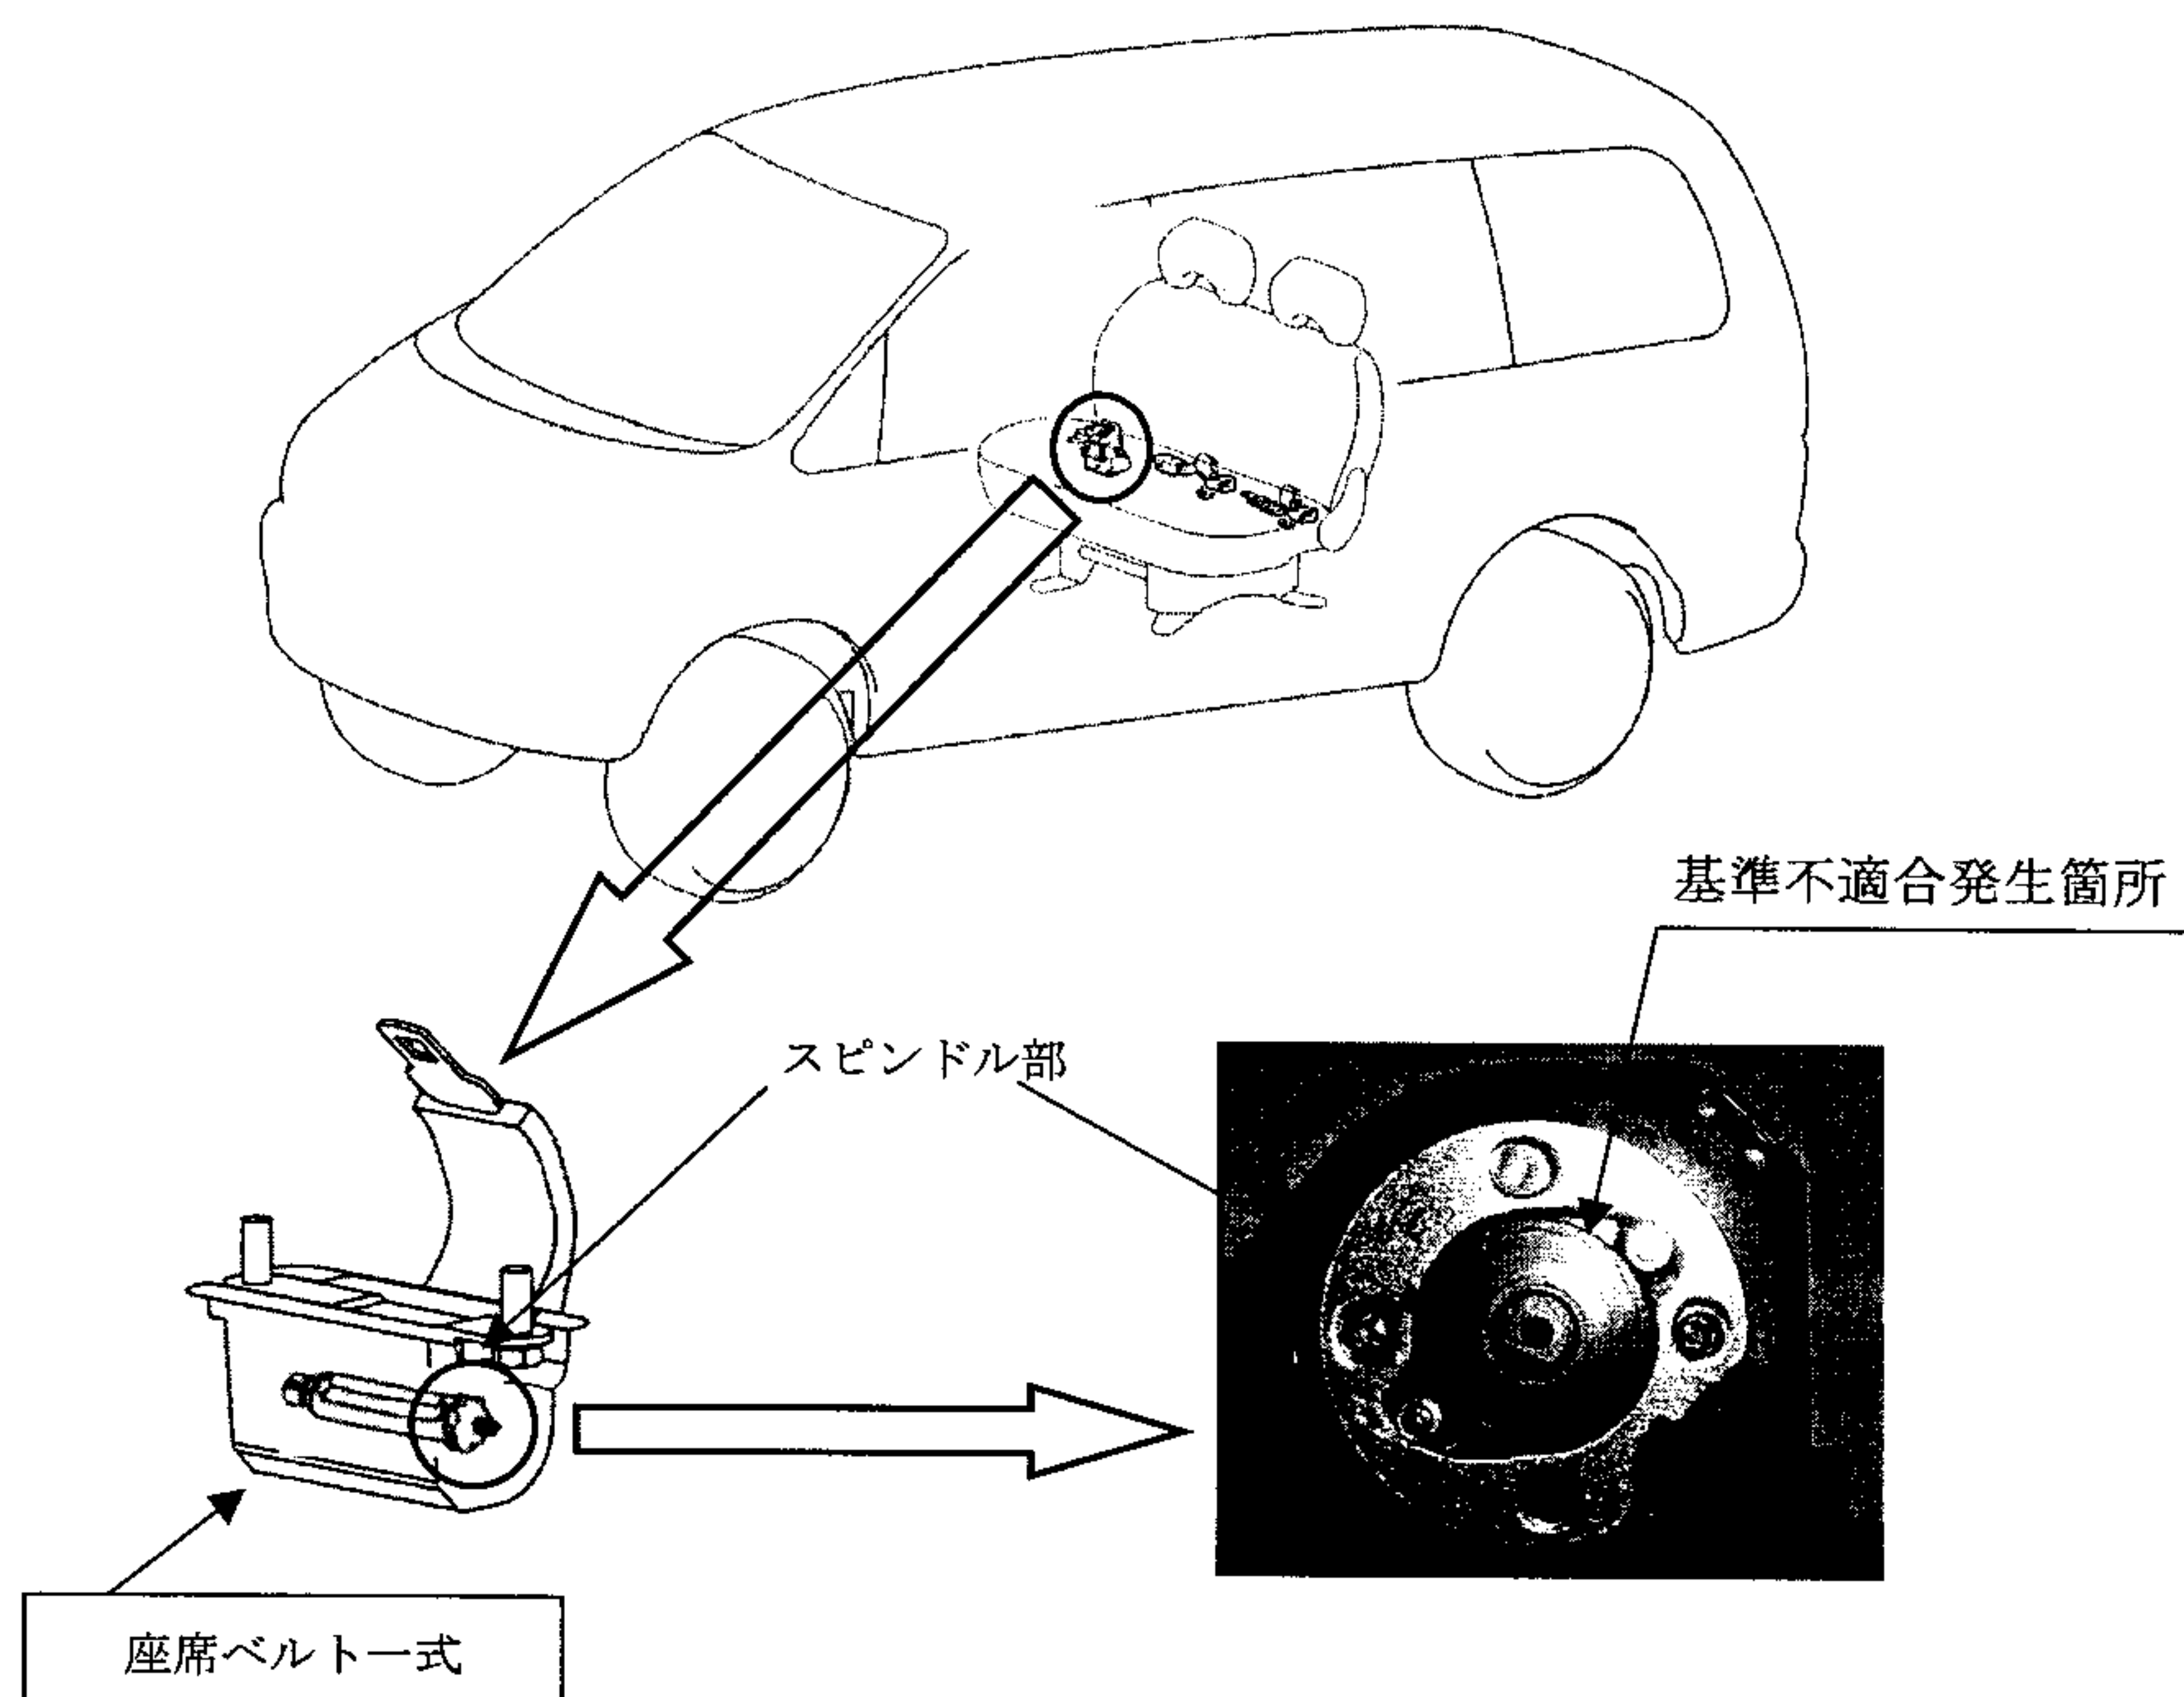
2列目の回転式ベンチシートに備えた2点式座席ベルトの巻取装置のスピンドル部の形状が不適切なため、ベルトのロック機構が作動しないものがある。そのため、衝突等による衝撃を受けた場合、乗員またはチャイルドシートを拘束できなくなるおそれがある。または、チャイルドシート取付け時に、ベルトを無理に引き出した場合に内部部品が破損し、ベルトが巻取れなくなるおそれがある。

注)  は交換部品を示す。

全車両、当該座席ベルト一式を良品に交換する。

識別：助手席ドアのアップパーヒンジ下側ボルト頭部に白色または黄色のペイントを塗布する。
